1. Obiekt

KAMIENICA

RZESZÓW

RYNEK 8

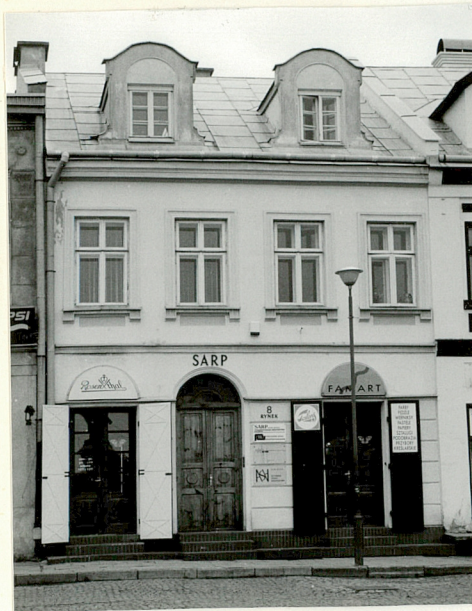
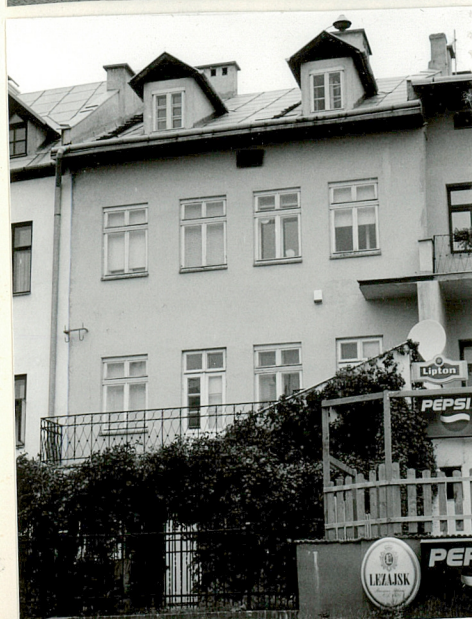
11. Zdjęcia, rzut, przekrój, sytuacja, orientacja

SYTUACJA - kamienica zlokalizowana jest w zabudowie zwartej w środkowej części południowej pierzei rynku. Od zachodu graniczy z budynkiem nr 7, od wschodu z nr 9, Elewacją frontową skierowaną na północ, elewacja tylna zwrócona w kierunku ul. Kr. Kazimierza, gdzie teren opada tworząc skarpe (w miejscu dawnego wału obronnego).

MATERIAŁ, KONSTRUKCJA - murowana z cegły ceramicznej na zaprawie wapiennej, otynkowana, podpiwniczona (w piwnicach wątek kamienny), przykryta dachem dwuspadowym o spadku w kierunku rynku i ul. Kr. Kazimierza; pokrycie blachą ocynkowaną. Piwnice przemurowane, rozmieszczone w różnych poziomach, o nieregularnym układzie, wychodzące poza obręb elewacji frontowej pod płytę rynku. Trakt tylny dostępny z poziomu terenu jest I kondygnacją piwnic. Mury piwnic z cegły uzupełnionej kamieniem na zaprawie wapiennej (nowe uzupełnienia na zaprawie cementowej. Pomieszczenia piwniczne (z wtórnymi ściankami działowymi) kryte sklepieniami kolebkowymi, kolebkowymi z lunetami. Ściany oblicowane nową cegłą.

ELEWACJE - frontowa - dwukondygnacyjna na niskim cokole obłożonym cegłą klinkierową, trzyosiowa w I kondygnacji i czteroosiowa w II kondygnacji. W parterze drzwi do sieni pełne, do pomieszczeń sklepowych po obu stronach w 2/3 przeszklone i zamykane dodatkowymi skrzydłami drzwi okutymi metalowymi blachami, olistwowane płaskownikami. Otwory drzwiowe prostokątne zamknięte półokrągłymi płycinami (w środkowym półokrągłe nadświetle). Okna w drugiej kondygnacji prostokątne, czterokwaterowe w profilowanych obramieniach, z niewielką płycinką podokienną. Gzymsy międzykondygnacyjny i podokapowy - profilowane. Okap dachu nieznacznie wysunięty. W połaci dachu dwie lukarny zamknięte łukiem spłaszczonym i obramieniem w formie stylizowanego uszaka. Schody do sieni i sklepów obłożone cegłą klinkierową. W I kondygnacji pseudoboniowanie pasowe.

Elewacja tylna - (południowa) trzykondygnacyjna, pozbawiona wystroju architektonicznego stanowi gładko otynkowaną ścianę, w pierwszej kondygnacji trzyosiowa - trzy otwory drzwiowe zamknięte łukiem segmentowym i okratowane współczesną kratą. W II kondygnacji czteroosiowa - 2 otwory okienne i dwa drzwiowe na balkon o ażurowej współczesnej balustradzie z metalowych prętów wygiętych w "ósemkę". W III kondygnacji czteroosiowa - 4 prostokątne otwory okienne. Wysunięty okap dachu podszalowany deskami. W połaci dachu dwie lukarny przykryte dwuspadowymi daszkami.

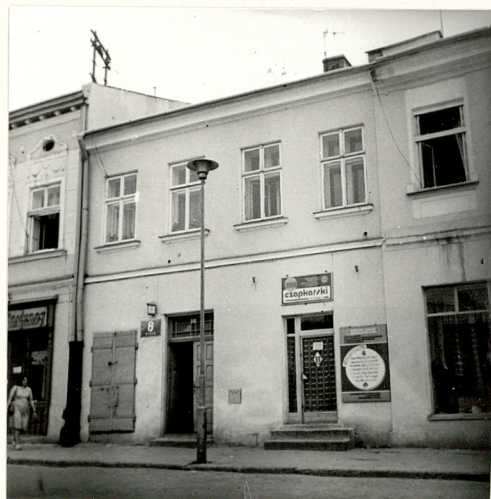
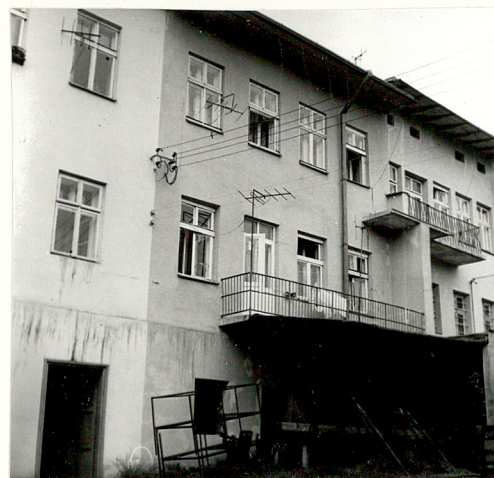
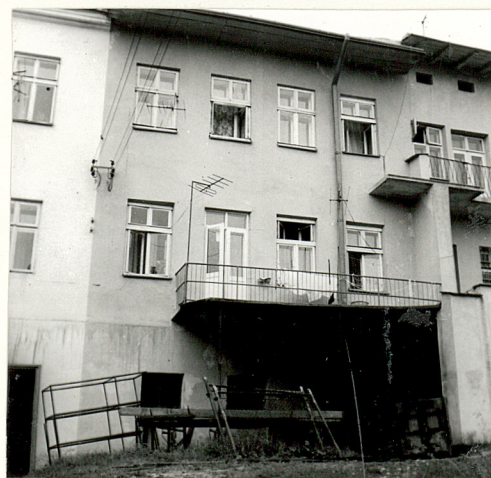
1. Miejscowość	2. Obiekt (nazwa jak w karcie)	3. Zawartość wkładki (nazwa obiektu lub materiału uzupełniającego)
RZESZÓW	KAMIENICA RYNEK 8	ZDJĘCIA FOTOGRAFICZNE Z 1978 R. SPRZED REMONTU

WYPOSAŻENIE - nowe; balustrada klatki schodowej, stolarka drzwi i okien. Nie zachowały się elementy sprzed remontu: drzwi żelazne wzmocnione żelaznymi sztabami w kształcie litery X lub kratownicy (3 pary), drzwi drewniane obite blachą (3 pary), drzwi drewniane płycinowe, jedno i dwuskrzydłowe pełne lub z przeszkleniem u góry, piec z ozdobnie dekoracyjnymi kaflami oraz parkiet wzorzysty. Zakonserwowano fragment polichromii znajdujący się w łuku w przejściu do "wielkiej izby" z napisem malowanym czernią na bładozielonym tle. Polichromia w alkierzu przy "wielkiej izbie" odtworzona wg zarejestrowanych rysunków inwentaryzacyjnych.

Duży zakres ingerencji w istniejący układ konstrukcyjno - budowlany, częściowo również w układ przestrzenny. Wykonanie sklepienia krzyżowe w sieni na parterze, mimo braku w badaniach śladów jego występowania. W "wielkiej izbie" wykonano strop belkowy pod nowym nowowykonanym stropem żelbetowym. Na piętrze w trakcie środkowym wprowadzono hall usuwając z układu przestrzennego korytarz na osi. Rozebrano drewniane stropy i wykonano nowe. W poddaszu usunięto drewnianą konstrukcję dachu i wykonano nową z pozostawieniem widocznych więźarów dachowych; wprowadzono doświetlenie pomieszczeń poprzez lukarny w dachu w obu połaciach budynku. W piwnicach usunięto niektóre wtórne opłaszczowanie ścian wykonując przecerowania murów w sali wystawowej wykonano nowe sklepienie, niektóre wątki starszych ścian poddano zabiegom konserwatorskim i wyeksponowano przez przespoinowanie, pozostawiono widoczną część wątku kamienniego - ceglanego. Rozebrano schody z parteru na piętro i poddasze i wykonano nowe wraz z nową drewnianą okładziną schodów i balustradą. Wykonano przekrycie świetlika i fragmentu połaci dachowej "Vitrolitem".

Wszystkie tynki wewnętrzne zostały zbite i zastąpione nowymi wapienne - cementowymi. Całą stolarkę okienną i drzwiową wykonano nową - na wzór istniejącej sprzed remontu (z wyjątkiem pomieszczeń sanitarnych i magazynowych, gdzie zastosowano stolarkę typową).

Elewację frontową zaprojektowano na zasadzie przeniesienia charakterystycznych detali z innych kamienic wykonując półokrągłe płyciny nad otworami drzwiowymi w I kondygnacji (nad środkowym - półokrągłe nadświetle), profilowane opaski okienne wokół okien II kondygnacji. Wzbogacono profilowanie gzymsu międzykondygnacyjnego i podokapowego oraz wprowadzono pasowe boniowanie w parterze.
