1. Obiekt **Stajnie cugowe, gumno /dawny folwark Lubomirskich/.**

3. Miejscowość **PRZEWORSK**

4. Adres **Przeworsk**  
**ul. M.C. Skłodowskiej 3**

1. Miejscowość	2. Obiekt (nazwa jak w karcie)	3. Zawartość wkładki (nazwa obiektu lub materiału uzupełniającego)
PRZEWORSK	Stajniecugowe, gumno	fotografie.plan sytuacyjny,lokalizacja,przekrój więźby

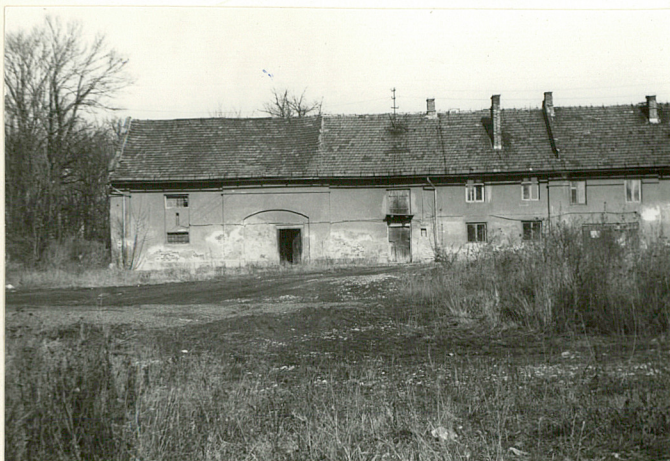
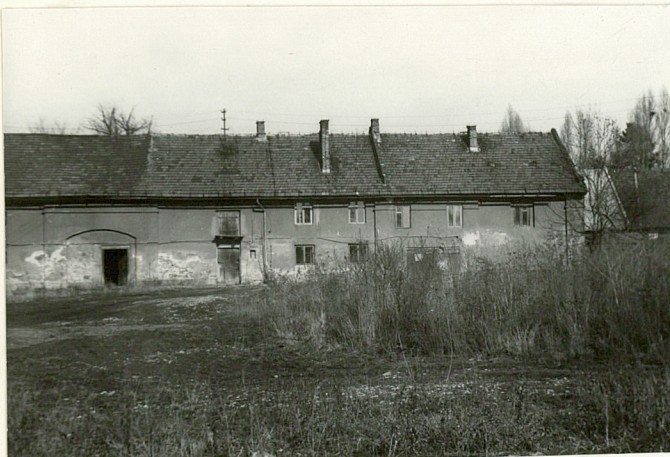
Usytuowany w części północno-zachodniej dawnego dolwarku, na linii wschód-zachód. Murowany z cegły, otynkowany, jednokondygnacyjny, z dachem dwuspadowym, pokrytym ceramiczną dachówką zakładkową. Nad dawnymi stajniami cugowymi - pomieszczenia mieszkalne pierwotnie dla służby folwarcznej. Rozplanowany na rzucie wydłużonego prostokąta, pierwotnie jednotraktowy i podzielony na trzy obszerne pomieszczenia /dwa w dawnych stajniach cugowych oraz jedno - gumno/. Stropy drewniane, z konstrukcją wspartą dawniej w całości na dwóch rzędach słupów drewnianych. Więźba dachowa konstrukcji krokwiowo-stolcowej /vide rysunek przekroju/. Wnętrze gumna z zachowaną bez zmian drewnianą konstrukcją dwóch stropów, wspartych na 4-ch słupach, więźbą dachową - schodami i podłogami. Część środkowa budynku wtórnie przekształcona, z wbudowanymi w dawną konstrukcję stropową ściankami działowymi. Elewacje z regularnym podziałem pionowym /płytkie półfilary/, w południowej i północnej z dwoma parami nieznacznych ryzalitów, z płytkimi półkoliście zamkniętymi wnękami. Elewacje boczne o osiowym podziale z prostokątnym oknem w szczycie, ozdobionym od góry nadokiennikiem. W ścianie elewacji zachodniej - pionowa wnęka z wąskim wentylacyjnym otworem szczelinowym. Gzyms wieńczący - profilowany w partiach ryzalitowań. Stolarka okienna i drzwiowa wtórna, z wyjątkiem zachowanych, zewnętrznych drzwi do gumna, jednoskrzydłowych, konstrukcji klepkowej z ozdobnymi ówiekami oraz dwuskrzydłowych wrót do dawnych stajni cugowych, z zachowanym kowalskiej roboty zamknięciem /vide fotografia /. Od strony zachodniej, do ściany gumna przylega murowana w cegle lodownia, zagłębiona w terenie, z nasypem ziemnym, z architektonicznie zaakcentowanym wejściem od północy, z trzema pomieszczeniami przesklepiionymi kolebkowo.
