KARTA EWIDENCYJNA ZABYTKÓW
ARCHITEKTURY I BUDOWNICTWA

BUDYNEK MIESZKALNY TZW DOM WILCZKA

SIENIAWA

4. Adres Ul. Kościuszki 5

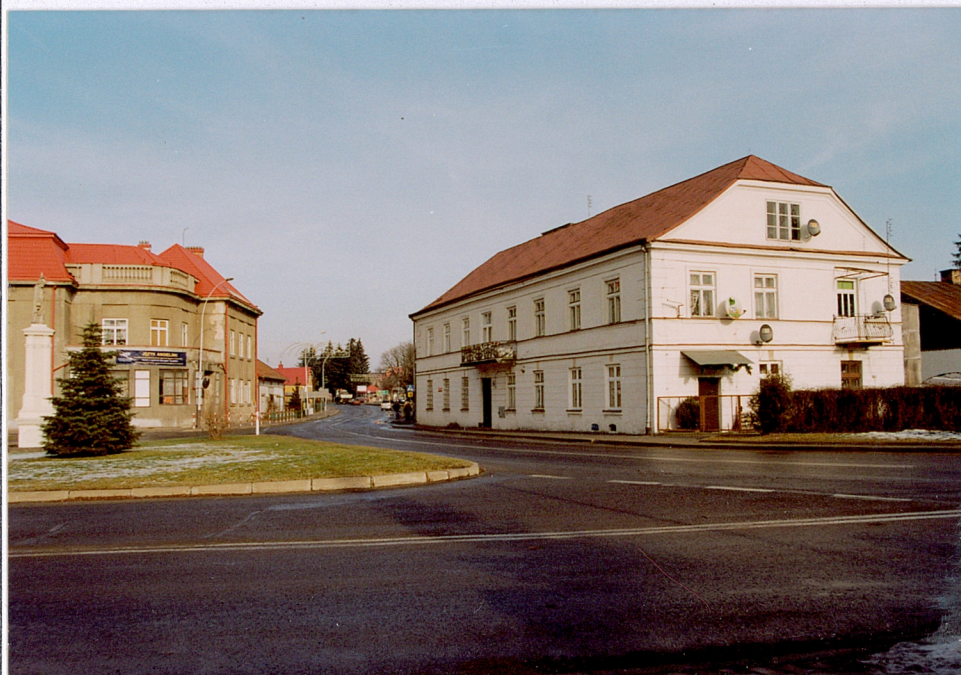
Widok ogólny od strony południowej

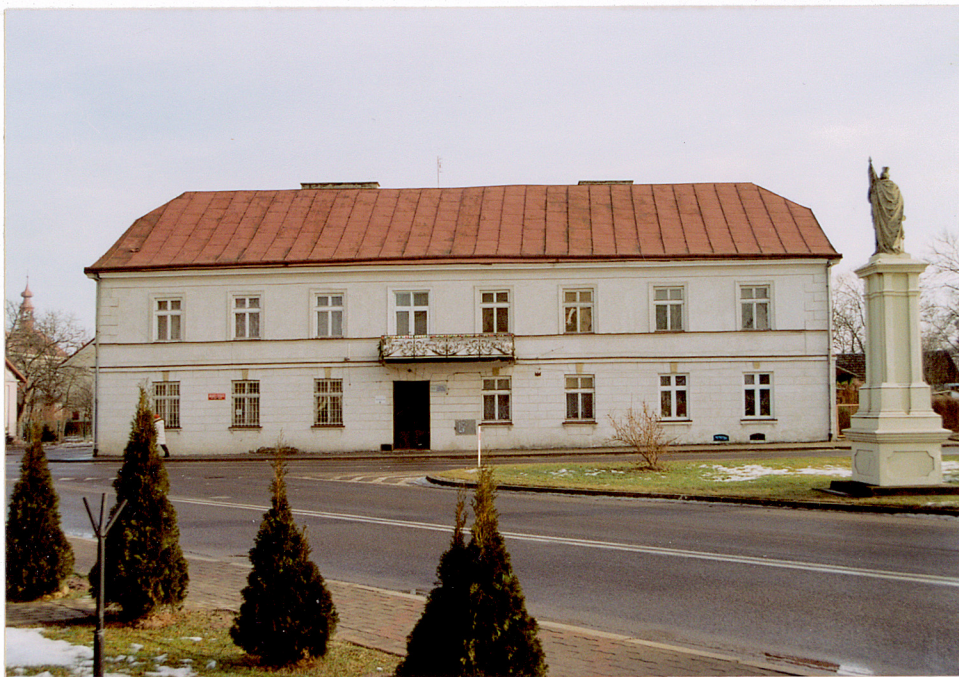
Widok elewacji frontowej

Elewacje - Frontowa (zachodnia) – dwukondygnacyjna, ośmioosiowa, symetryczna, tynkowana z podwójnym gzymsem międzykondygnacyjnym. Parterowa kondygnacja oraz narożniki piętra boniowane. W parterze w czwartej osi od północy prostokątny otwór drzwiowy. Pozostałe osie tworzą prostokątne otwory okienne z zaznaczonymi zwornikami. Okna drugiej kondygnacji z profilowanymi opaskami, Parapety połączone górnym gzymsem kordonowym. Nad oknami skromny gzymś wieńczący. W środkowych osiach balkon o betonowej płycie z ozdobną metalową balustradą o stylizowanych motywach roślinnych.

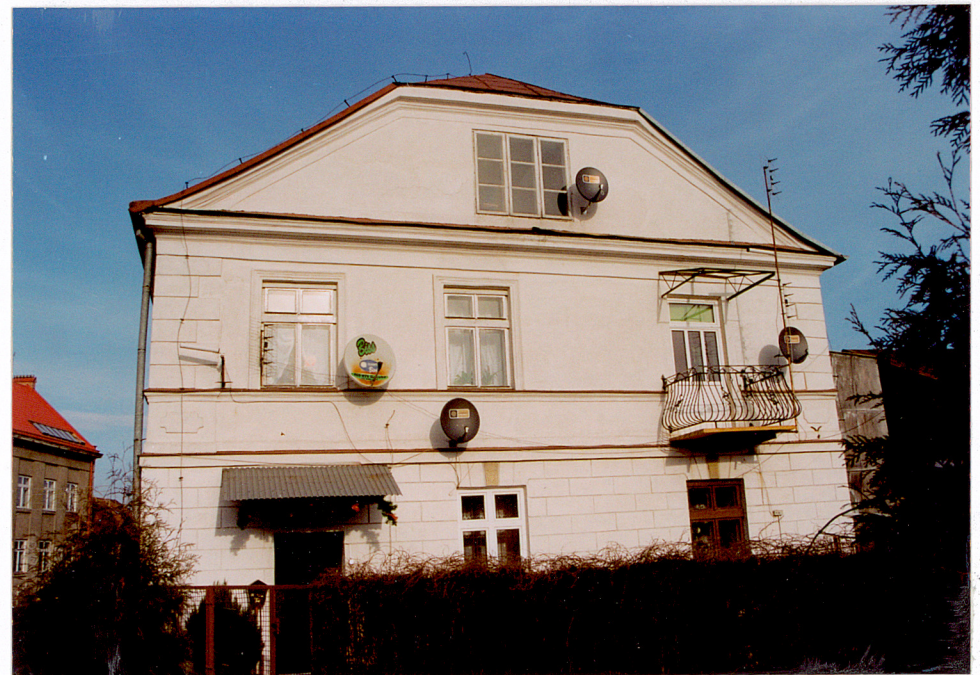
Elewacja szczytowa- południowa

Boczna (południowa) – trzykondygnacyjna, trzyosiowa, asymetryczna z boniowanym parterem i narożnikami wyższej kondygnacji. W zachodniej osi parteru wtórnie wybity otwór drzwiowy, zaś w osi wschodniej piętra współczesny balkon. W ścianie szczytowej, ponad profilowanym gzymsem wieńczącym kwadratowy otwór okienny.

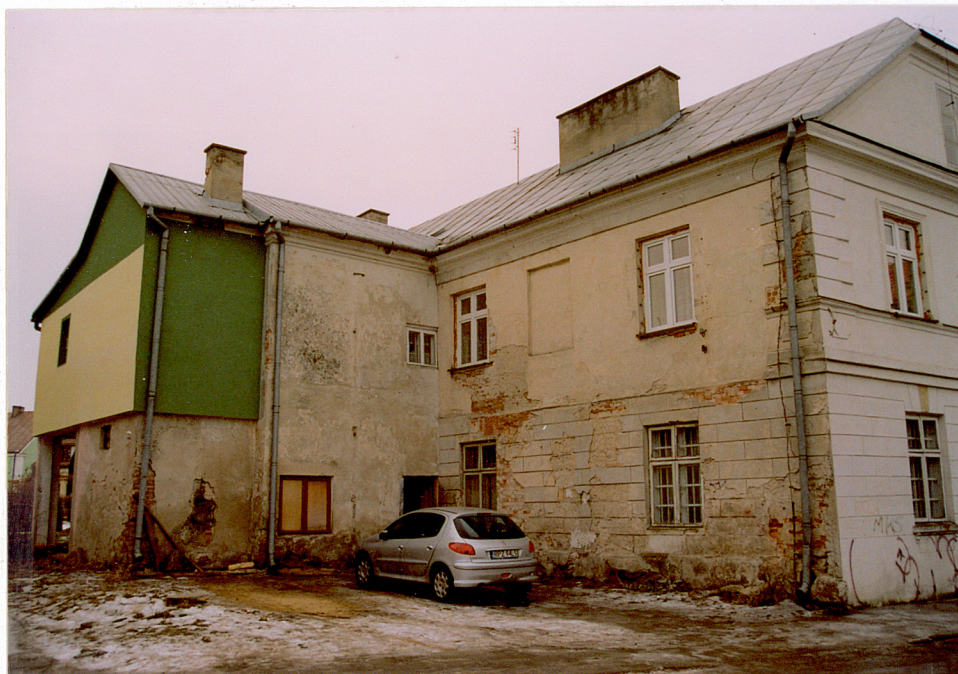
Elewacja wschodnia- cz. północna

Tylna (wschodnia) – dwukondygnacyjna pięcioosiowa, środkową oś tworzy ryzalit klatki schodowej poszerzonej na poziomie piętra o segment mieszkalny wsparty na betonowych filarach.

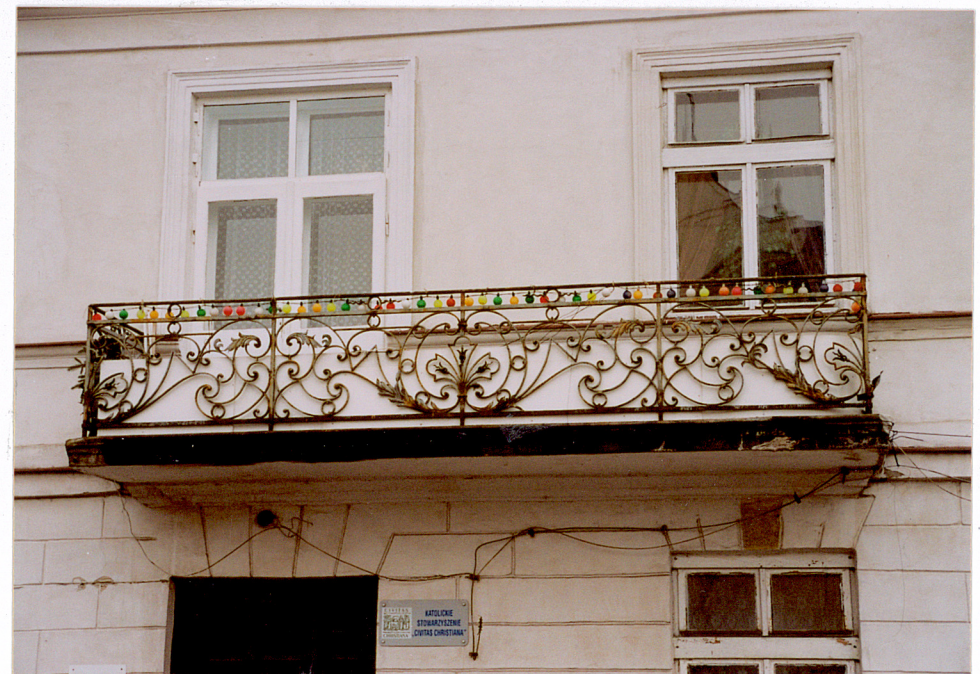
Balustrada balkonu Iw. w elewacji frontowej

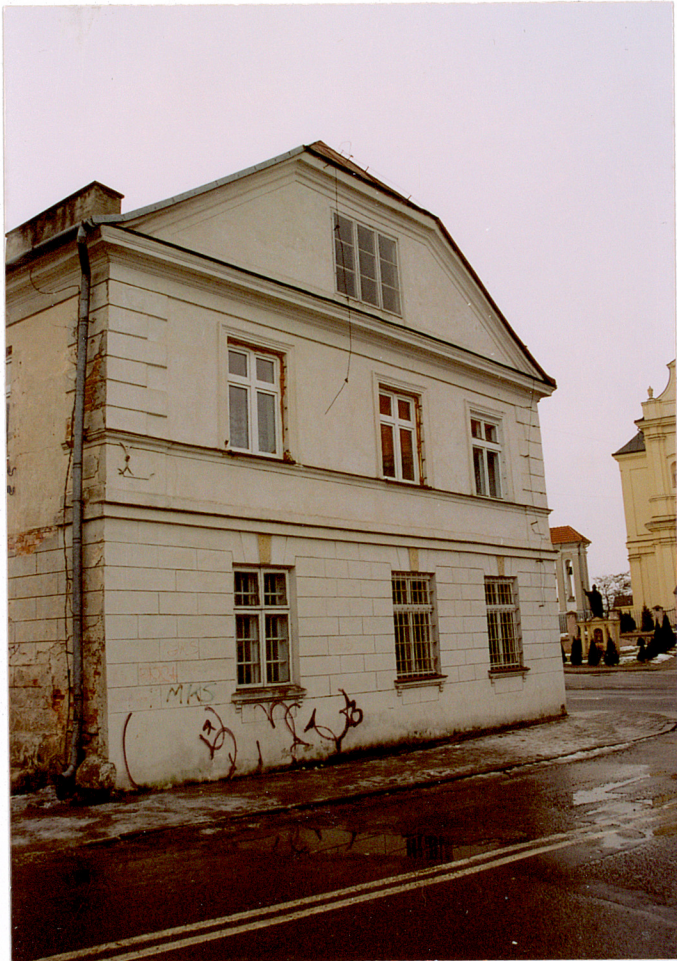
Elewacja szczytowa- północna

Boczna (północna) - trzykondygnacyjna, trójosiowa, asymetryczna, tynkowana przepruta prostokątnymi otworami okiennymi, które na piętrze posiadają profilowane opaski. Rozdzielona przez podwójny gzymś kordonowy. Parter i naroża boniowane. Nad II kondygnacją ściana szczytowa obwiedziona profilowanym gzymsem, z osiowo usytuowanym otworem okiennym.

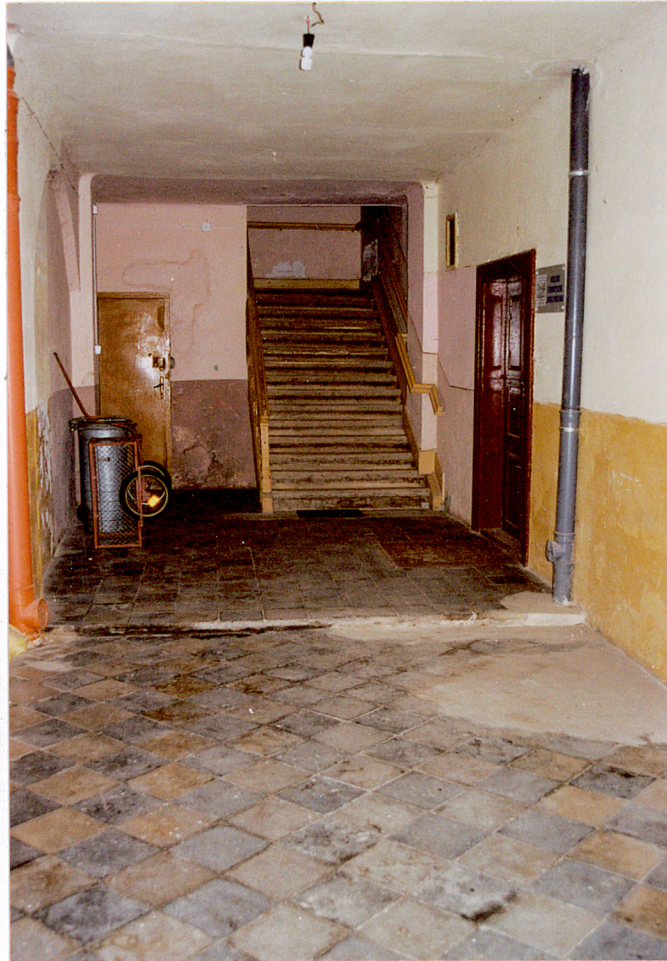
Widok ogólny sieni

Wnętrze - Osią główną budynku jest sień, po obydwu jej stronach pomieszczenia mieszkalne i użytkowe o układzie amfiladowym. Piętro powtarza ten układ.

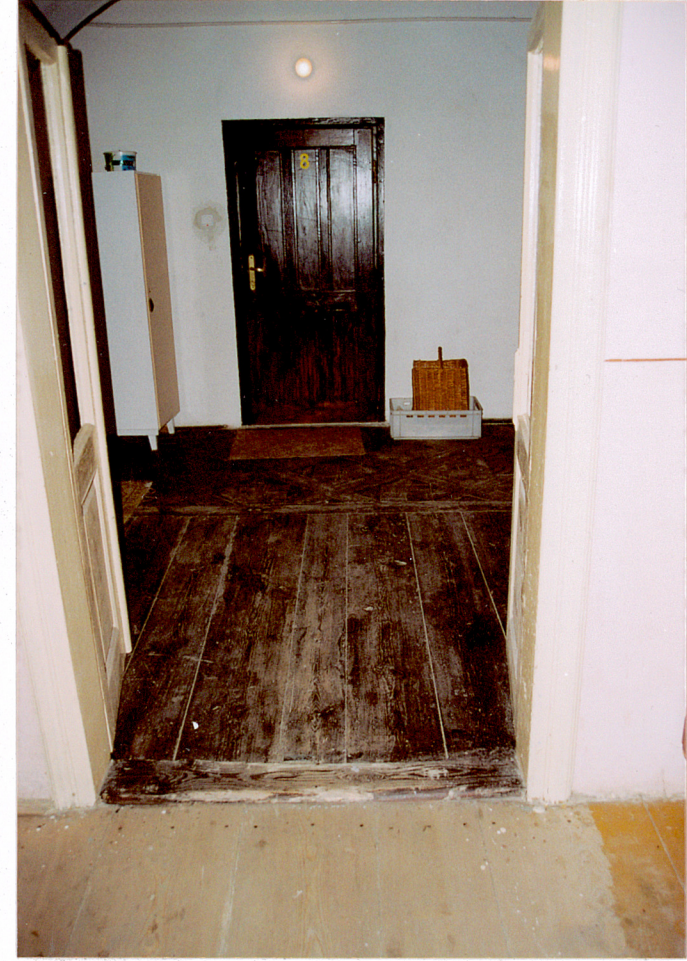
Podest i korytarz I piętra

Wypośażenie – z pierwotnego wyposażenia zachowała się jedynie balustrada schodów i fragment posadzki parkietowej mozaikowej na podeście piętra. Piec kaflowe współczesne

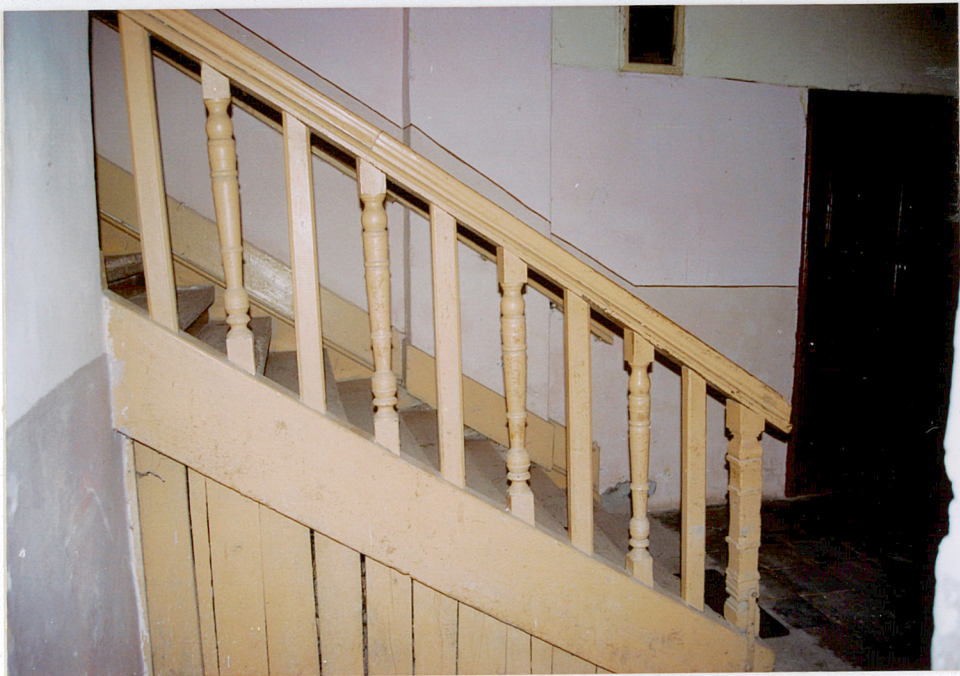
Schody na I piętro

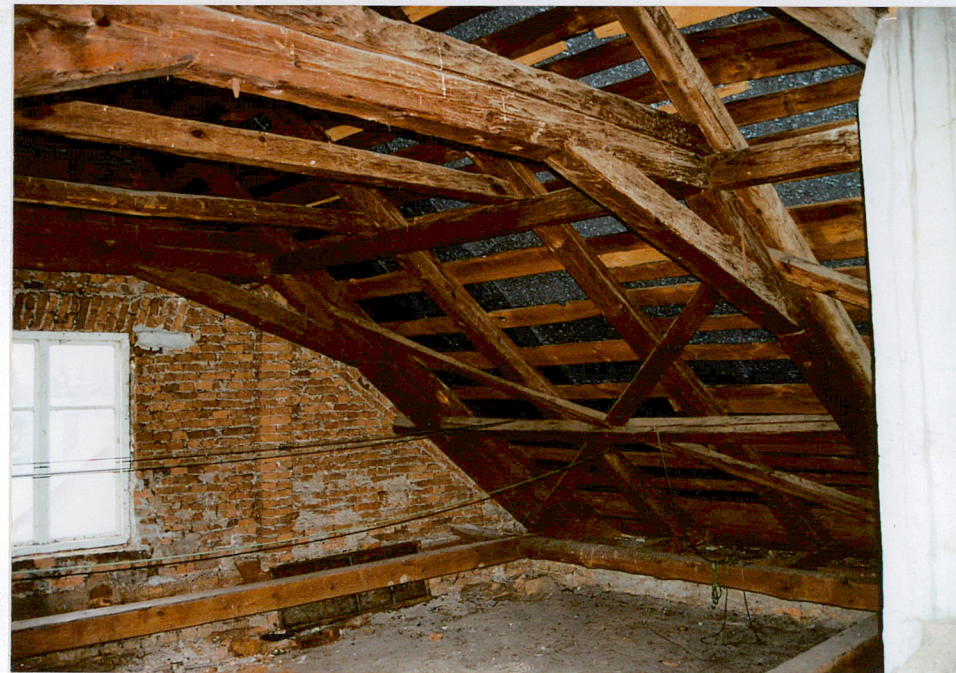
Fragment więźby dachowej

Materiał - Zbudowany z cegły. W partii cokołowej widoczne pojedyncze duże granitowe głązy. Sklepienia – w piwnicy ceglano odcinkowe. Nad parterem i piętrzem stropy płaskie drewniane. Wieżba dachowa drewniana płatwiowo – kleszczowa. Krokwie wzmacniane (co czwarte) krzyżującymi się zastrzałami. Dach kryty blachą płaską ocynkowaną położoną na ażurowym deskowaniu. Posadzki – w piwnicy – glinobitka, w sieni dwukolorowe kwadratowe płytki ceramiczne układane szachownicowo i diagonalnie. W pomieszczeniach podłogi białe, parkiety, częściowo przysłonięte linoleum. W sieni I piętra zachowany fragment parkietu mozaikowego. Schody – do piwnicy proste jednobiegowe ceglano. Wewnętrzne na I piętro drewniane dwubiegowe powrotne z drewnianą balustradą o naprzemiennie osadzonych tralkach toczonych i kwadratowych, z drewnianym pochwytym. Na strych – drewniane, dwubiegowe łamane, bez balustrady. Drzwi – wejściowe frontowe drewniane, dwuskrzydłowe z prostokątnym naswietleniem. Skrzydła bogato zdobione motywami architektonicznymi, częściowo przeszklone z ozdobną kratą. Wewnętrzne płycinowe, jedno i dwuskrzydłowe. W części mieszkań współczesne płytowe i płycinowe. Okna - prostokątne drewniane półskrzynkowe, dwupoziomowe, dwudzielne. Na poddaszu trójpłoziomowe trójdzielne. W części lokali mieszkalnych współczesna stolarka z PCV o podziałach jak w drewnianych.

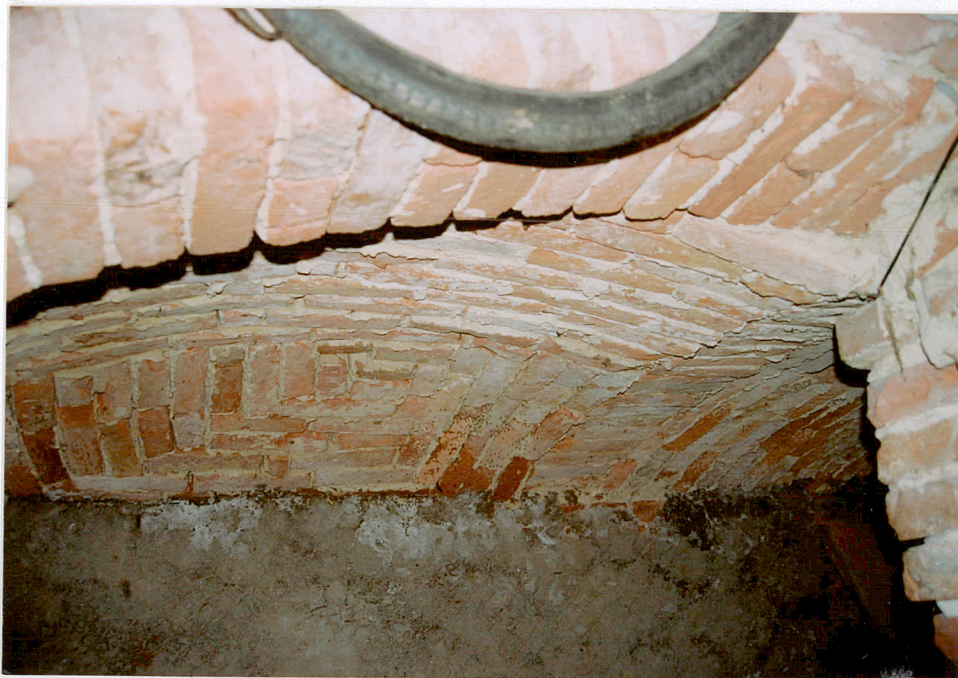
Sklepienia korytarza piwnicznego

Sklepienia piwnic mogą być pozostałością XIX wiecznej fazy budowy obiektu, którego forma architektoniczna ma pewne cechy architektury klasycystycznej.

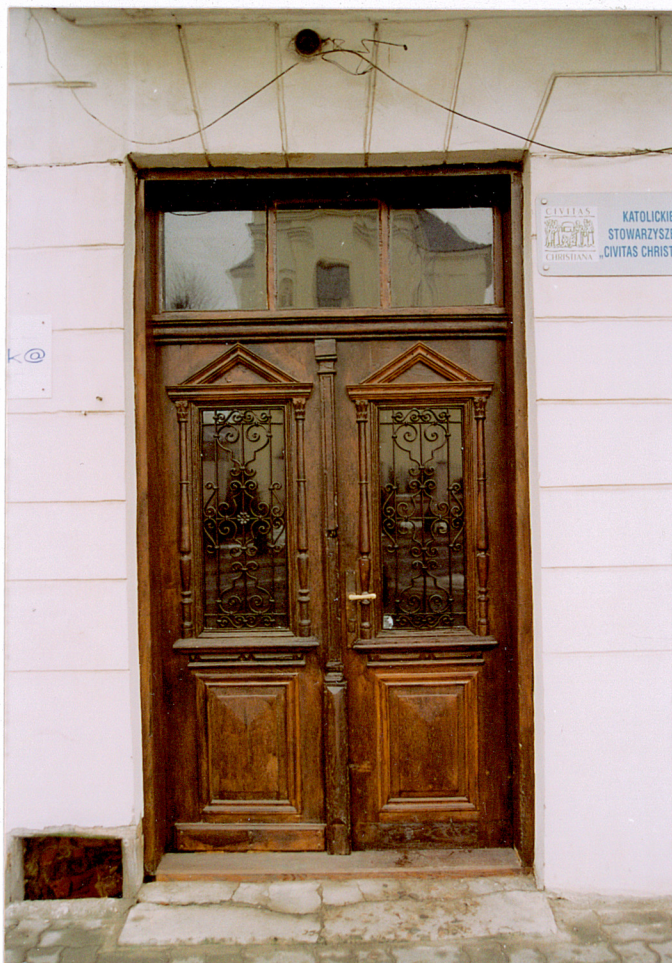
Drzwi wejściowe w elewacji frontowej

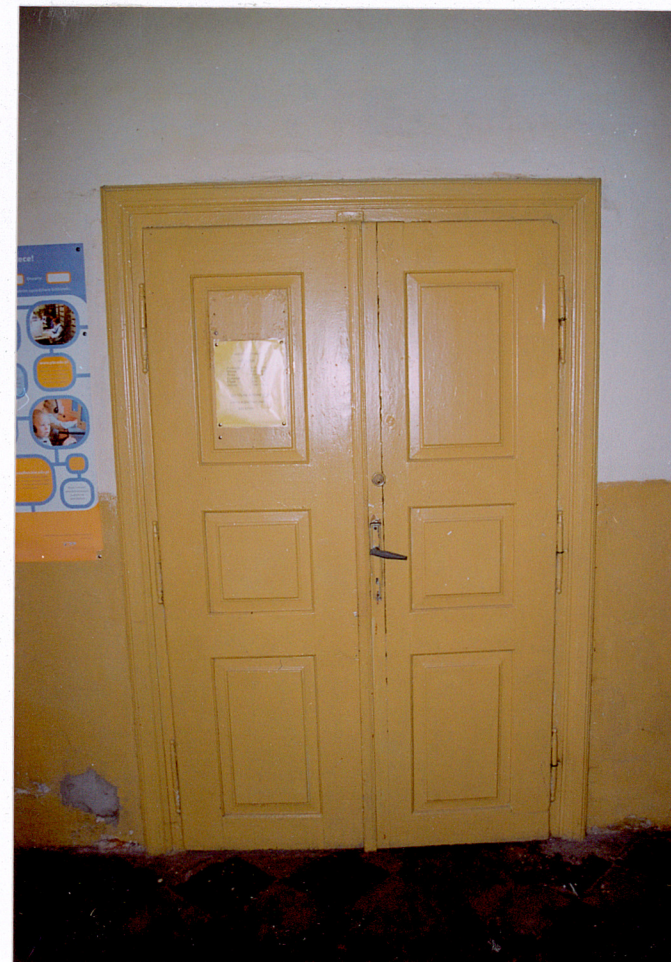
Drzw plynowe do Biblioteki
