1. Obiekt Spichlerz zbożowy /dawny folwark Lubomirskich/.

3. Miejscowość
PRZEWORSK

1. Miejscowość PRZEWORSK	2. Obiekt (nazwa jak w karcie) Spichlerz zbożowy /folwark/	3. Zawartość wkładki (nazwa obiektu lub materiału uzupełniającego) fotografie, plan sytuacyjny, przekrój poprzeczny
-----------------------------	--	--

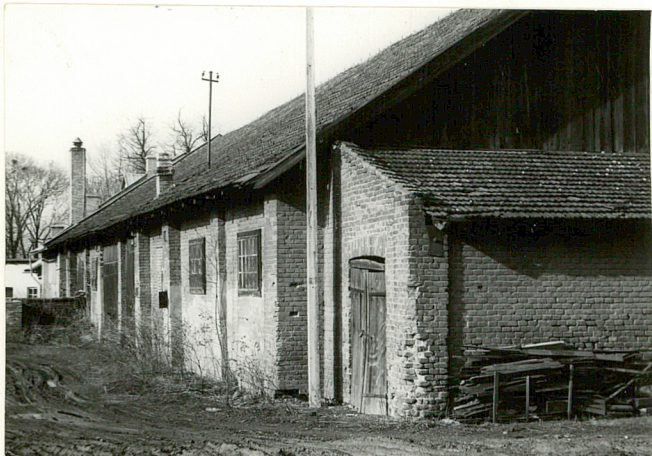
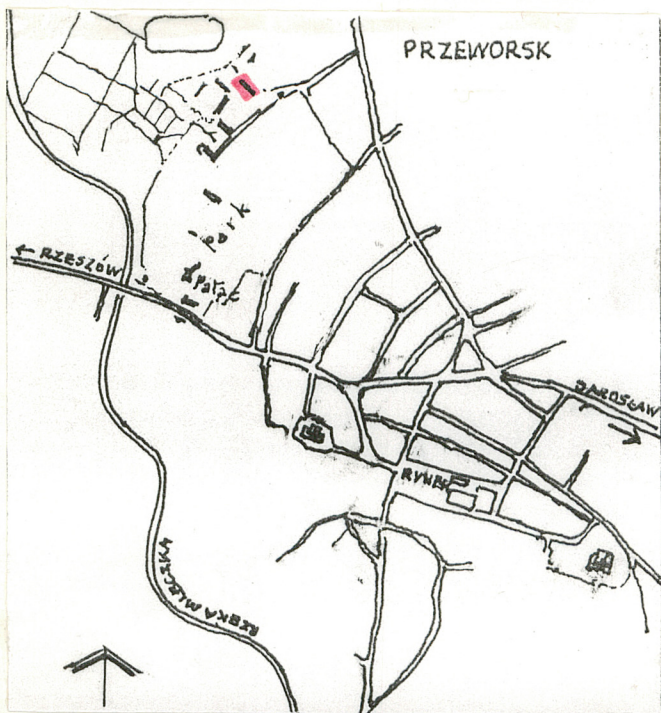
11. Zdjęcia, rzut, przekrój, sytuacja, orientacja

Usytuowany od strony północnej kompleksu dawnych zabudowań folwarcznych, na linii wschód - zachód. Murowany z cegły, parterowy, nakryty dachem siodłowym i ceramiczną dachówką zakładkową. Od strony wschodniej - niska dobudówka z dachem pulpitowym. Rozplanowany na rzucie wydłużonego prostokąta, jednotraktowy, z otwartą konstrukcją dachową /vide rysunek/ wspartą na słupach przyściennych, wzmocnionych jętkami. Posadzka - z sześciobocznych płytek cementowych. Ściany podłużne - elewacyjne o regularnym podziale pionowym z wyodrębnionymi z lica filarami. Okna prostokątne o podziale regularnym, piętnastopolowym. Wjazd do wnętrza przez dwie pary wrót od strony południowej. Pierwotnie w części zachodniej budynku znajdował się dwustronny przejazd, półkoliście przesklepiony /obecnie zamurowany/. Część zachodnia budynku adaptowana została na pomieszczenia Przychodni Rehabilitacyjnej, wprowadzając wtórny podział wnętrza. Szczyt elewacji wschodniej - oszalowany pionowo deskami z wysuniętym okapem.

<p>14. Kubatura</p> <p>4.200 m³</p>	<p>15. Powierzchnia użytkowa</p> <p>830 m²</p>	<p>16. Przeznaczenie pierwotne</p> <p>spichlerz zbożowy</p>	<p>17. Użytkowanie obecne</p> <p>nie użytkowany z wyjątkiem części zachodniej</p>
<p>18. Prace budowlane i konserwatorskie, ich przebieg i dokumentacja</p> <p>Adaptacja części zachodniej budynku na Przychodnię Rehabilitacyjną /lata osiemdziesiąte/, zamurowanie dwustronnego przejazdu.</p>		<p>19. Stan zachowania (fundamenty, ściany zewnętrzne, ściany wewnętrzne, sklepienia, stropy, konstrukcje dachowe, pokrycie dachu, wyposażenie i instalacje)</p> <p>Miejscowe ubytki cegły w ścianach, uszkodzona stolarka.</p> <p>20. Najpilniejsze postulaty konserwatorskie</p> <p>Zagospodarowanie obiektu i remont zachowawczy.</p>
