PODKARPACKIE

OGRODZENIE PAŁACU LUBOMIERSKICH, al. Komunistów 3

RZESZÓW

## 31. Szkic sytuacyjny, plan schematyczny, uwagi opisowe, fotografia

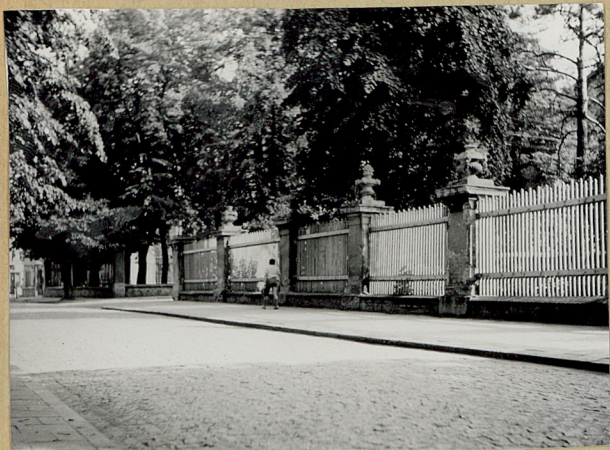
Ogrodzenie otacza pałac oraz część dawnego ogrodu pałacowego (nie wykazującego obecnie żadnych śladów zabudowanego układu) od południa i zachodu.

Murowane z cegły, otynkowane, złożone z filarów na rzucie kwadratu ustawionych na niskiej podmurówce krytej dachem dwuspadowym. Między filarami drewniane przesłony. W części zachodniej ogrodzenia, od strony al. Komunistów, między filarami nieco wyższymi od pozostałych, brama i furtka żelazna.

W zniechceniu 13 filarów, na profilowanej płycie, kute w kamieniu późnobarokowe wazy, pochodzące zapewne z dawnego ogrodu pałacowego.

J. Czerapińska\* wyróżnia trzy typy waz: 1. waza w kształcie kielicha, z głóbkami aniołków na brzoścu, 2. waza w kształcie amfory z wisiorami i kniatonem na szczycie, 3. waza w kształcie amfory z wisiorami i płomieniem na szczycie.

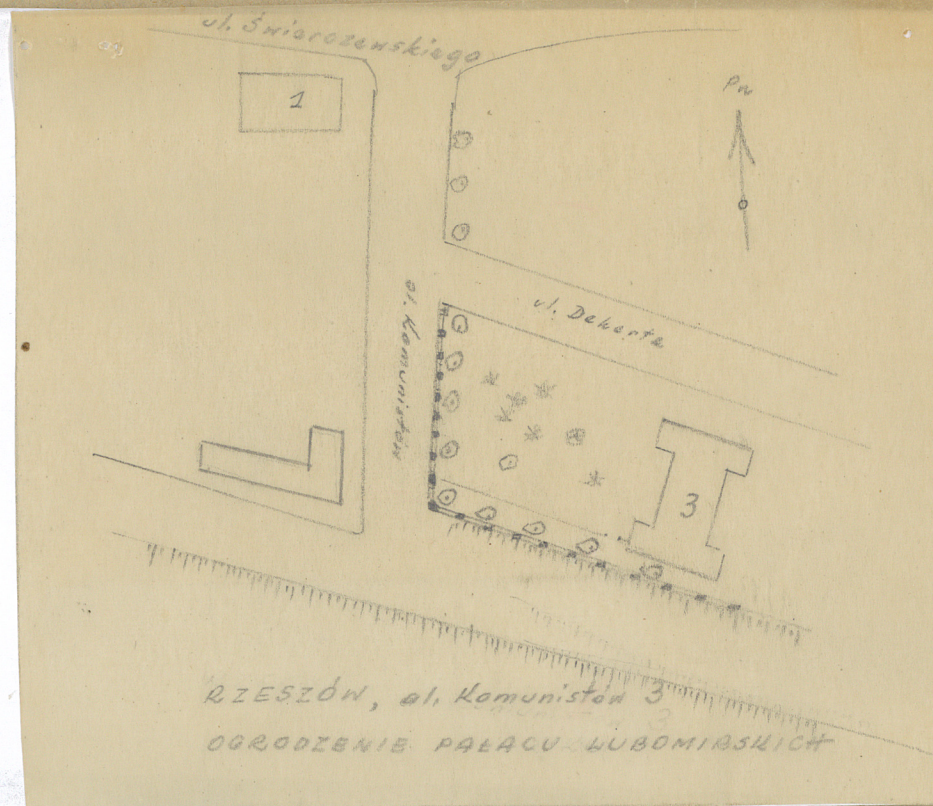
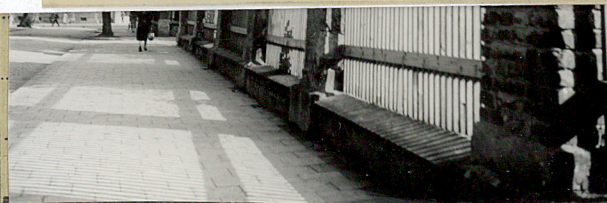
W roku 1964 ilość waz wzrosła do 19 (1 wazę leżącą obok przeniesionego filaru zach. umieszczono na nowym murowanym filarze, 3 wazy wydobyto ze schronka pod schodami pałacu, 2 wazy przeniesiono z ul. Lwowskiej 25)

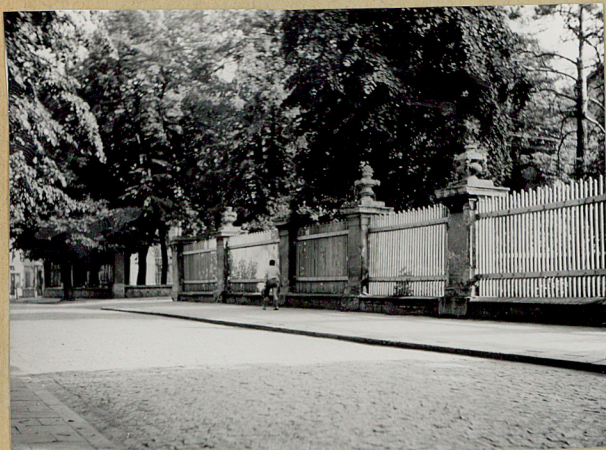
## 31. Szkic sytuacyjny, plan schematyczny, uwagi opisowe, fotografia

Ogrodzenie otacza pałac oraz część dawnego ogrodu pałacowego (nie wykazującego obecnie żadnych śladów zabytkowego układu) od południa i zachodu.

Murowane z cegły, otynkowane, złożone z filarów na rzucie kwadratu ustawionych na niskiej podmurówce krytej dachem dwuspadowym. Między filarami drewniane przesłony. W części zachodniej ogrodzenia, od strony al. Komunistów, między filarami nieco wyższymi od pozostałych, brama i furtka żelazna.

W zliczeniu 13 filarów, na profilowanej płycie, kute w kamieniu późnobarokowe wazy, pochodzące zapewne z d. ogrodu pałacowego.

J. Czerepińska\* wyróżnia trzy typy waz: 1. waza w kształcie wielkiego, z główkami aniołków na brzoścu, 2. waza w kształcie amfory z wisiorami i kłosem na szczycie, 3. waza w kształcie amfory z wisiorami i płomieniem na szczycie.
