KAMIENICA

1933 r.

RZESZÓW

4. Adres *ul. 7 Złotego*
ul. Turkienicza 17

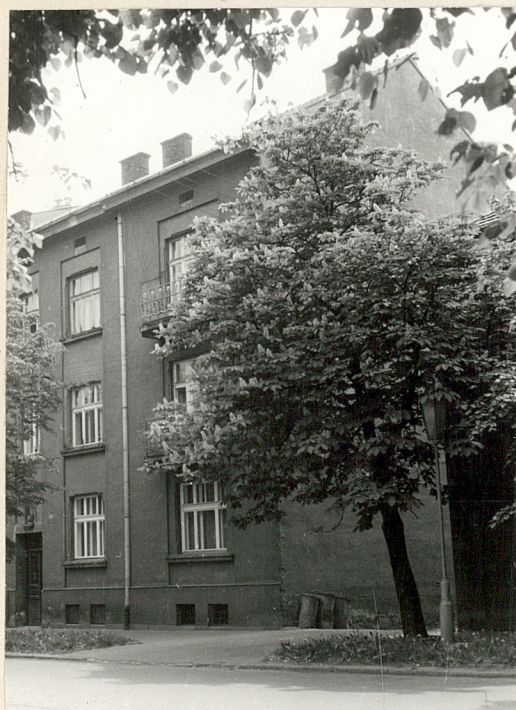
11 Zdjęcia, plan sytuacyjny, rzuty

Ustawiona kalenicowo, po południowej stronie ulicy Turkienicza, wolnostojąca, w linii zabudowy. Murowana z cegły, otynkowana. Dach na wieźbie stolcowej, pokryty blachą. W sieniach i na podestach schodów wylewka betonowa, schody betonowe, prefabrykowane. Podłogi białe i parkiety. Drzwi ramowe. Bramy wejściowe i wahadłowe drzwi wewnątrz sieć w połowie przeszklone /szyba kryształkowa/. Stolarka profilowana, płycinowa. Okna skrzynkowe, trójdzielne, z lufcikami. Budynek na rzucie prostokąta z niewielkimi ryzalitami po bokach elewacji frontowej /uskok 10 cm/ i wydatnymi - w elewacji tylnej. W elewacji tylnej między ryzalitami nadwieszono balkony, uzupełnione po bokach małymi, przeszklonymi werandami. Wnętrze dwutraktowe z sienią przelotową na osi i korytarzykami między traktami. Klatka schodowa w drugim trakcie. Podpiwniczony, trójkondygnacyjny, nakryty dachem siodłowym, dwuspadowym. W ryzalitach frontowych, w drugiej i trzeciej kondygnacji pięcioboczne w rzucie, nadwieszono balkony. Elewacja frontowa pięcioosiowa, na cokole zwieńczonym płytą, pionowo prążkowanym /ryte w tynku wgłębienia/. Ściany wyprawione gładko. Nad prostokątnym otworem dwuskrzydłowej bramy wejściowej - prostokątna zamknięta u góry półkoliście wnęka z figurą Chrystusa. Otwory okienne prostokątne. Balustrady balkonów żelazne o abstrakcyjno-geometrycznej dekoracji secesyjnej. Elewacja wschodnia budynku ślepa, pokryta pasami pozornego boniowania. Elewacja zachodnia, ślepa, wyprawiona gładko. W sieni dekoracja ramowa w technice narzutowej. Drzwi w sieni opatrzone szerokimi, wygiętymi esowo uchwytyami mosiężnymi /rura/. W pomieszczeniach stropy płaskie z fasetą. Drzwi na strych okute blachą, wzmocnione trzema poziomymi listwami, poniżej środkowej listwy romboidalny kaboszon. Piece kaflowe z okresu budowy domu. Instalacja: elektryczna, wod. kan.

14. Kubatura ok. 3200 m ³	15. Powierzchnia użytkowa 316 m ²	16. Przeznaczenie pierwotne mieszkalne	17. Użytkowanie obecne mieszkalne
18. Prace budowlane i konserwatorskie, ich przebieg i dokumentacja		19. Stan zachowania (fundamenty, ściany zewnętrzne, ściany wewnętrzne, sklepienia, stropy, konstrukcje dachowe, pokrycie dachu, wyposażenie i instalacje) Dość dobry. Konstrukcja w bardzo dobrym stanie.	
20. Najpilniejsze postulaty konserwatorskie
