1. Obiekt zabytkowy

Kapliczka przydrożna

2. Miejscowość

Sanok Dobra - Piaseczyńska

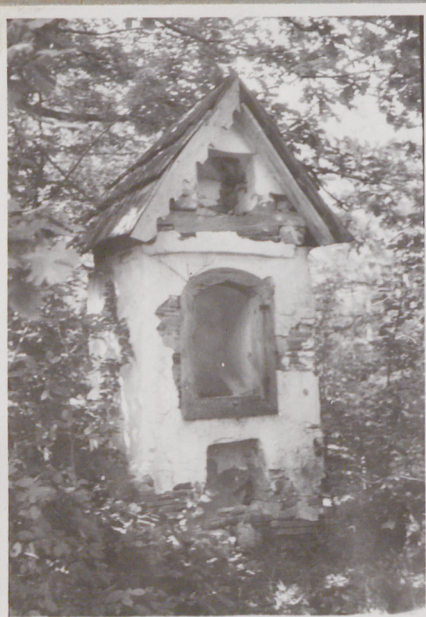
Dobra-Praszczyśko H
kapliczka przydrożna

z Dobrej do Lachowa.
waw. Skonstruowana
lona. Typu Hipo-
globoles mshes
nym zwróceniu
wspadowy fantazy
sk.

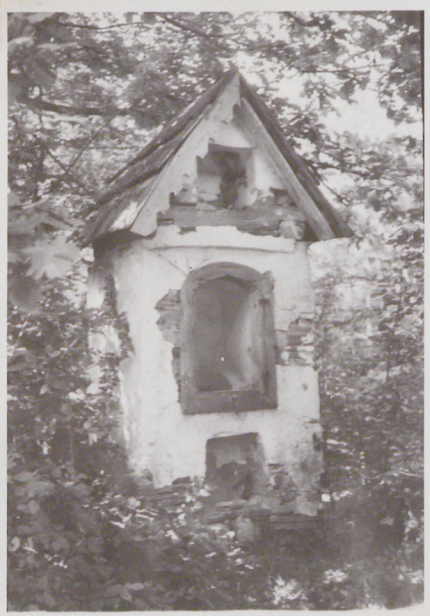
Wykonana przy leśnej drodze z Dobrej do Łachy-
my, zaimizta drewnami i brzoźkami. Skonstruowana
z kamienia, lepienia, gliny, polichlory. Typu hipo-
tego, na planie kwadratu z głębokimi ścianami
ślazowymi bezelami. W trójkątnym zwieńczeniu
kwadratowa wnęka. Dach dwuspadowy gontowy.
Frontem zwrócona w kierunku półn.
