1 Obiekt 806/1

CERKIEW PAR. GR.-KAT. P.W. ŚW. JERZEGO, OB. KOŚCIOŁ PAR.RZYM.-KAT.  
P.W. ŚŚ. PIOTRA I PAWŁA

1873

JUROWCE

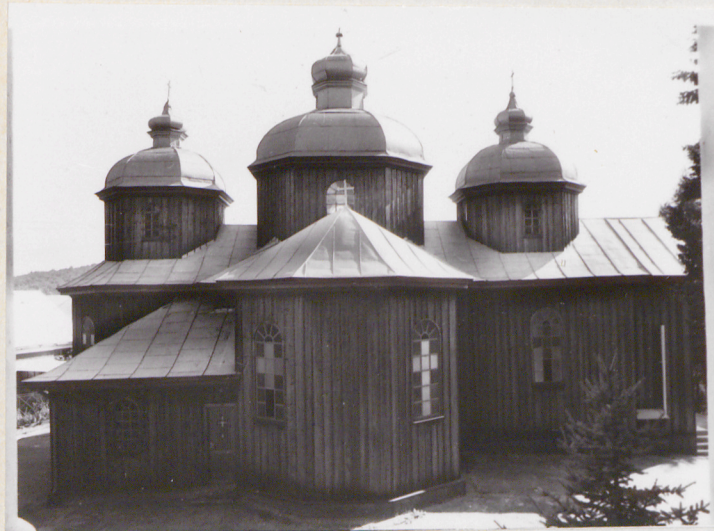
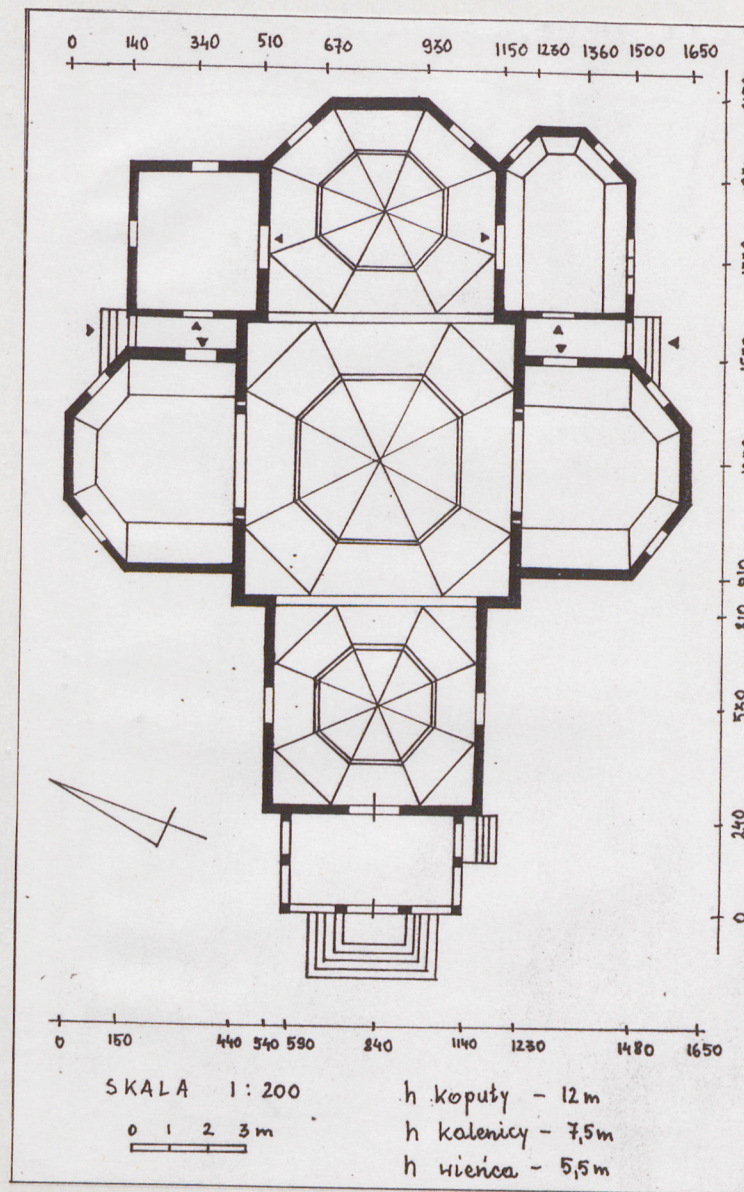
11 Zdjęcia rzut, przekrój, sytuacja, orientacja

Cerkiew usytuowana jest na pd.-wsch. krańcu wsi, przy drodze Sanok-Rzeszów, na niedużym wzniesieniu w kształcie wyspy, nieopodal zabudowań dworskich. Ogrodzona częściowo siatką, częściowo starszym, kutym ogrodzeniem. Od strony pd. znajduje się plebania, od pn. murowana dzwonnica, od wsch. nowa salka katechetyczna. Cerkiew jest orientowana.

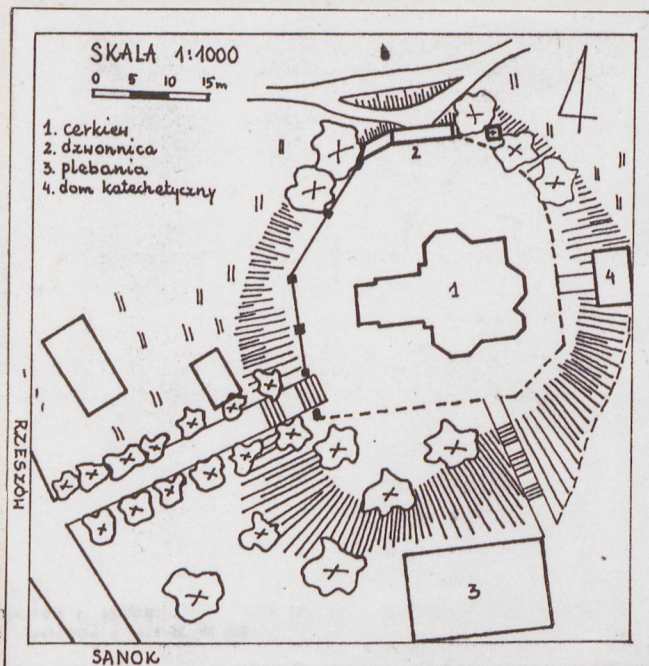
Rzut - cerkiew założona na planie krzyża greckiego. Prezbiterium oraz transept zamknięte 3-ma bocznymi absydami. Nawa szersza założona na rzucie kwadratu. Prezbiterium i babiniec węższe o podobnym planie. Po obu stronach prezbiterium umieszczone są od pn. zakrystia, od pd. kaplica z przedsionkami przyległymi do transeptu. Kaplica ma 3-boczną absydę. Od strony zach. znajduje się przedsionek z wejściem głównym i bocznym.

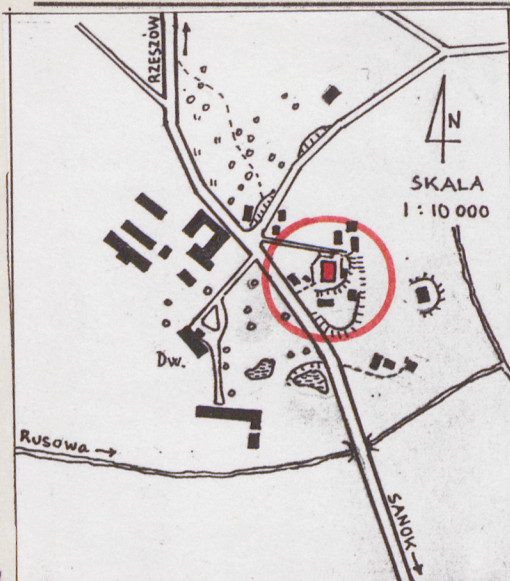
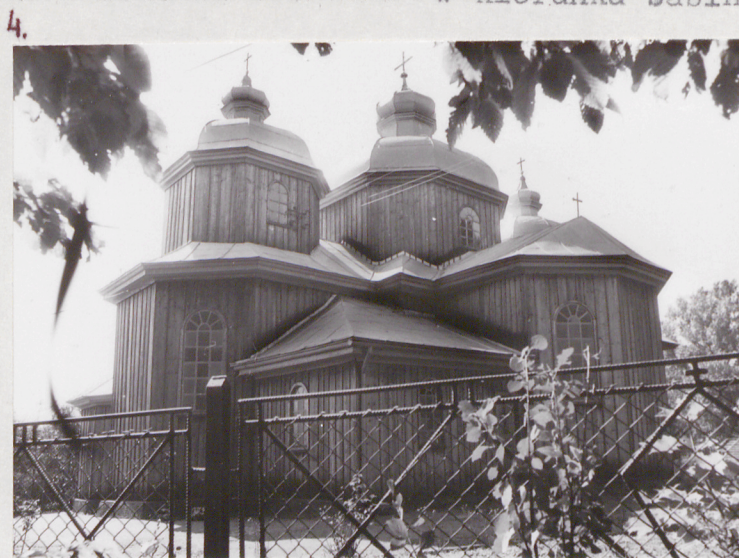
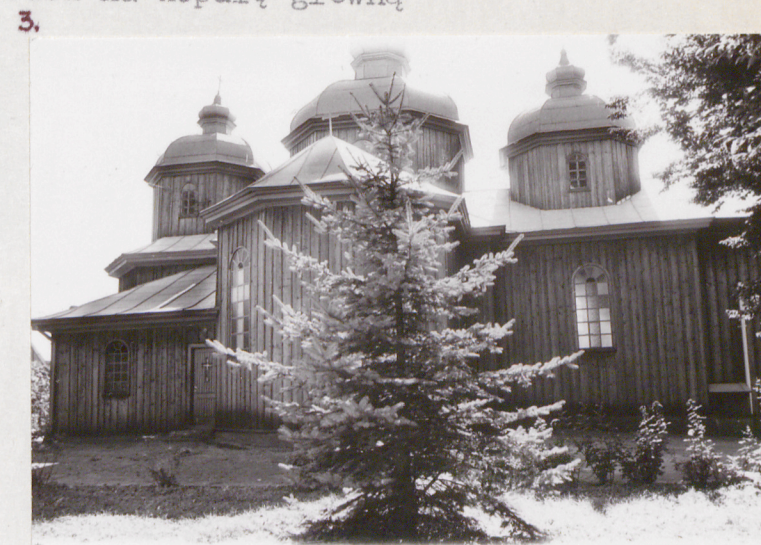
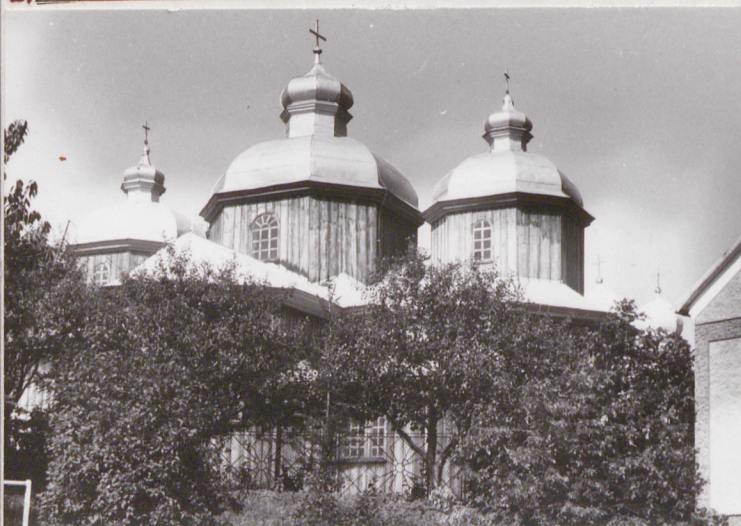
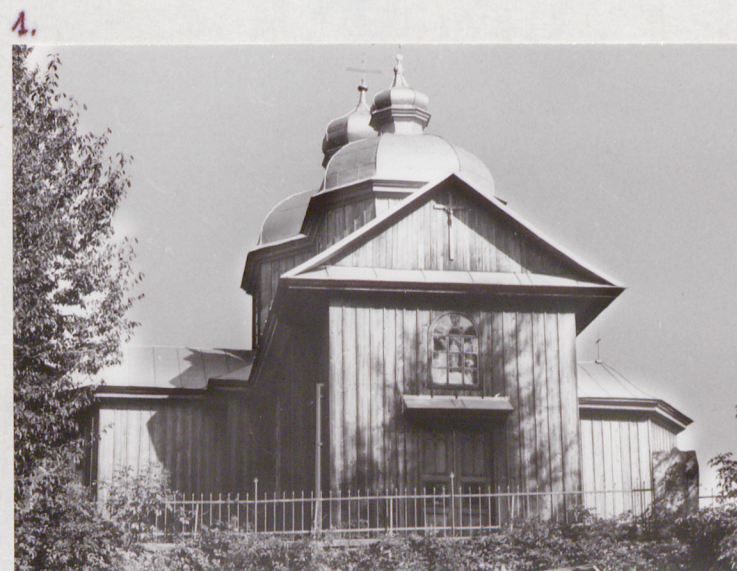
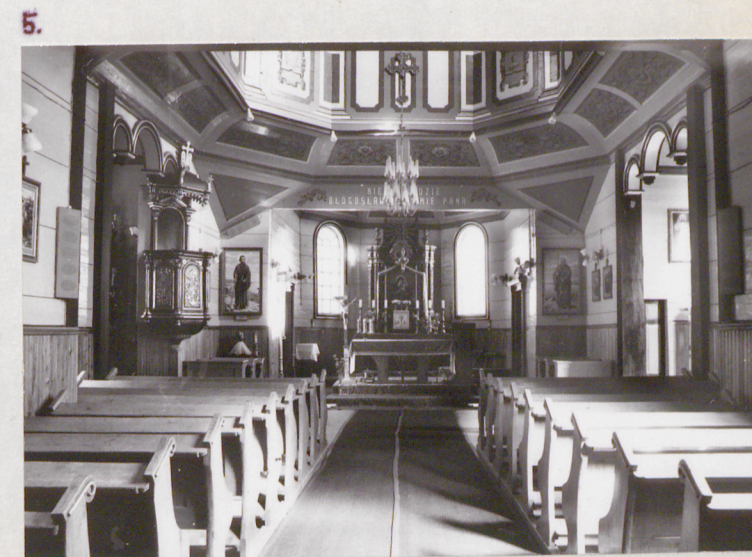
Elewacje - bez dekoracji. Obwiedzione gzymsem podokapowym, profilowanym. Okna ujęte w wąskie opaski. Elewacja frontowa zwieńczona szczytem dachu z przyczółkiem, 1-osiowa. Nad drzwiami daszek okapowy.

1. Miejscowość <b>JUROWCE</b>	2. Obiekt (nazwa jak w karcie) <b>CERKIEW P.W.SW.JERZEGO</b>	3. Zawartość wkładki (nazwa obiektu lub materiału uzupełniającego) plan orientacyjny i 7 zdjęć 1. elewacja frontowa 2. elewacja południowa 3. elewacja północna 4. elewacja wschodnia 5. widok w kierunku prezbiterium 6. widok w kierunku babińca 7. widok na kopułę główną
----------------------------------	---	--
