1. Obiekt *902/1*

KOŚCIÓŁ par. rzym.-kat. pw. Matki Bożej Gromnicznej i Matki B. Bolesnej

P O R A Ż

Kościół powstał w 1784 r. Zachowuje formę późnobarokową z elementami klasycystycznymi.

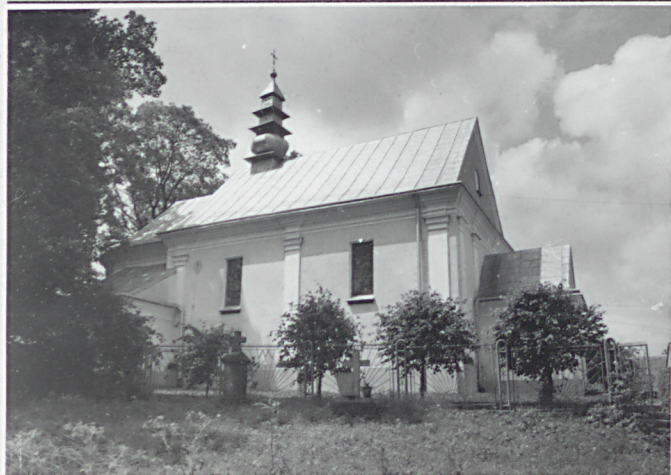
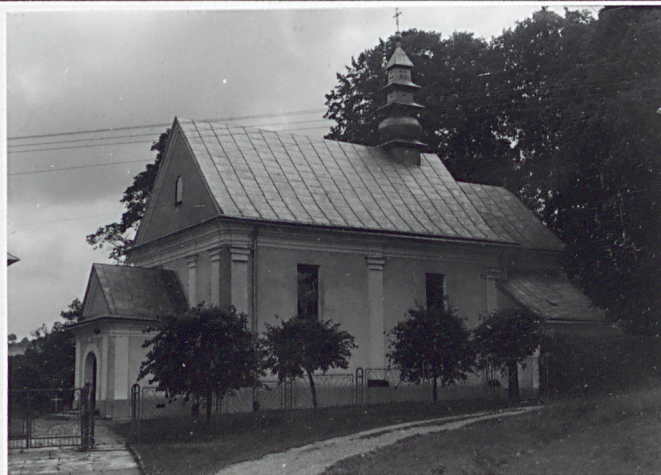
3. Rzut - kościół 1-nawowy. Prezbiterium 1-przęsłowe, zamknięte półkolistą absydą. Od wsch. znajduje się kaplica na planie kwadratu, a od zach. zakrystia, nieco dłuższa. Dostępne są one z prezbiterium, a zakrystia także od zewnątrz. Z kaplicy wejście klatką w grubości muru na ambonę. Korpus nieco szerszy od prezbiterium, na planie prostokąta, 1-nawowy. Przy ścianie pn. chór muzyczny 3-przęsłowy, w środku wybrzuszony, dostępny z podchórze klatką schodową. Z chóru wejście włazem w stropie na styk. Na osi kościoła znajduje się wysunięta przed korpus kruchta prostokątna, podpiwniczona. W kruchcie, przy ścianie wsch. jest wnęka.

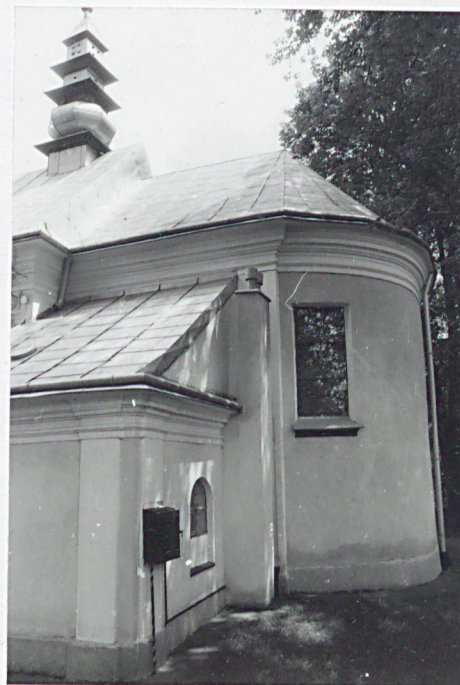
1. Widok od wsch., 2. Widok od zach., 3. Widok na prezbiterium i zakrystię, 4. Widok na fasadę, 5. Widok na prezbiterium, 6. Widok na sygnaturkę, 7. Widok ku prezbiterium, 8. Widok ku chórowi muzycznemu, 9. Fragment chóru muzycznego, 10. Zakrystia, 11. Drzwi frontowe, 12. Fragment nawy od strony chóru, 13. Schody na chór, 14. Fragment kaplicy, 15. Chrzcielnica i drzwiczki wnęki na oleje w prezbiterium, 16. Wieżba dachowa.

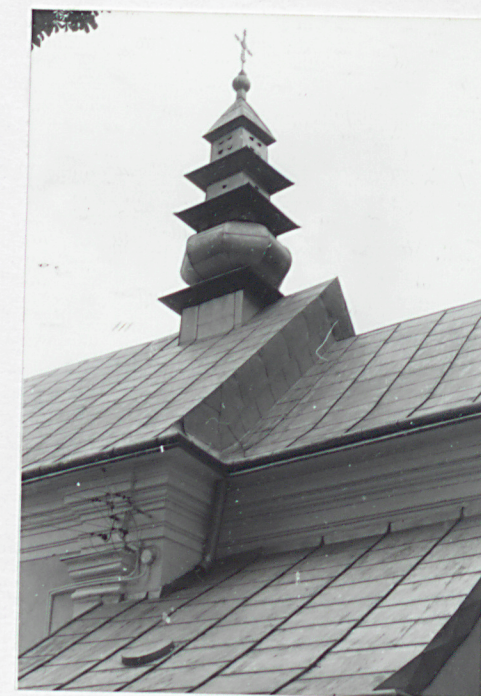
6.

4. Bryła - kościół bezwieżowy, z sygnaturką. Korpus najwyższy przykryty jest dachem 2-spadowym. W pobliżu prezbiterium osadzona jest 4-boczna sygnaturka o cebulastym trzonie, 3-kondygnacyjna, przy czym poszczególne kondygnacje oddzielone są daszkami. Ostatnia przykryta 4-bocznym zadaszeniem namiotowym z kulą i krzyżem. Niższe prezbiterium przykryte jest dachem 2-spadowym przechodzącym nad absydą w stożkowy. Zakrystia i kaplica przykryte są dachem pulpitowym, 1-połaciowym. Kruchta nakryta daszkiem 2-spadowym.

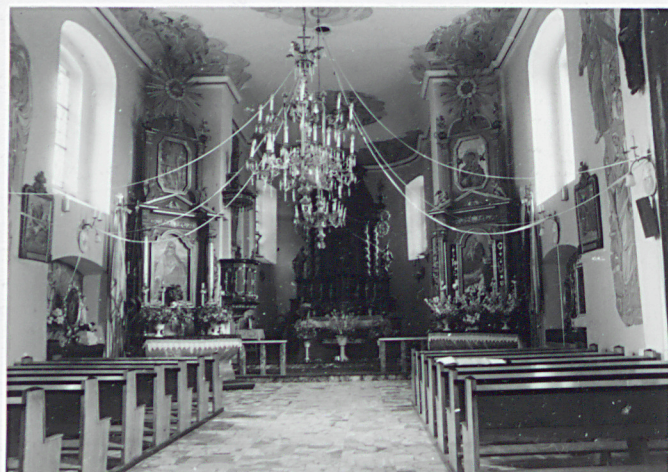
7.

6. Wnętrze - kościoła ma układ salowy. Ściany rozcłonkowane są pilastrami środkowymi i narożnymi przełamanymi. Podtrzymują one profilowany gzyms. Otwory okienne umieszczone są w głębokich, szeroko rozglifionych niszach. Pod oknami od strony chóru znajdują się obszerne nisze na konfesjonały. W zakrystii i w kaplicy sklepienia obrzeżone są ramą, która w narożach przechodzi w formę konsolową. Ozdobione są profilowanymi rozetami.

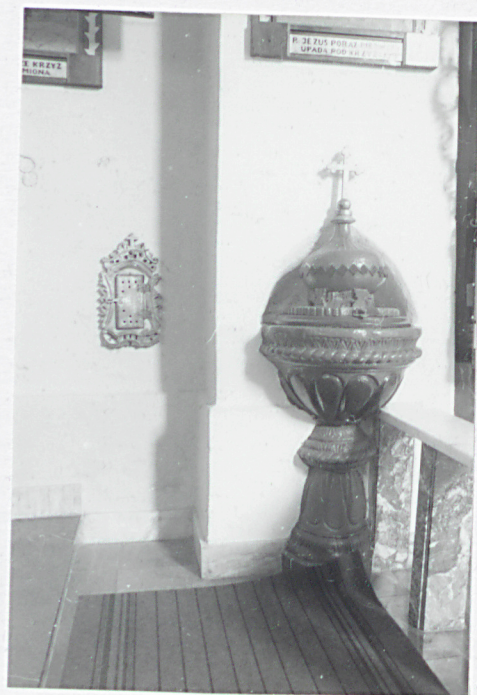
15.

Wyposażenie - w kruchcie z czarnego marmuru tablica: Salomea z Karwowskich-Janowska-Lowczycowa Urzędowska-zmarła dnia 3. X. 1784 r.-w tym kościele pochowana; organy stare; drewniane drzwiczki z wnęki na oleje, o ornamentie rokokowym, 2.poł. XVIII w.; późnobarokowa ambona, k. XVIII w.; późnobarokowa chrzcielnica, k. XVIII w., kamienna jest częściowo wmurowana w ścianę prezbiterium.

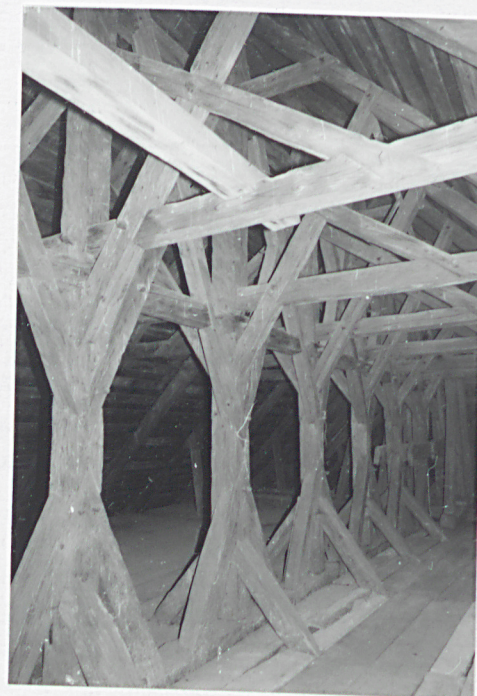
16.

-1902- nad nawą główną wybudowana została sygnaturka, czworoboczna z baniastym, dwukondygnacyjnym hełmem, kryta blachą. Wówczas naprawie poddano więźbę dachową i wymieniono pokrycie dachu.
