1. Obiekt zabytkowy

STODOLA (Nr domu 78) *projektowano przeniesienie do MBL w Sanoku*

2. Miejscowość

JACMIERZ *gm. ZARSZYŃ*

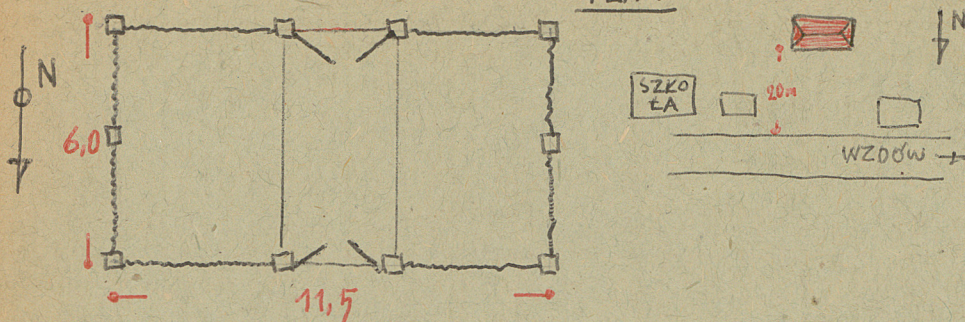
PLAN 1:200

Usytuowana na polu, około 5m od domu i około 20m od drogi. Prostokątne w planie. Konstrukcja słupowa. Słupy drewniane z rozstawami. wełna. Słupy wtopione w ziemię. Płaty z drewna miękkiego, łachy z dyktami, ściany wypełnione pleciutką z chłodu. Belkowanie z drewna miękkiego. Dach intersepediony, stoczek z kłoznicami.
