1. Obiekt

BUDYNEK TOWARZYSTWA GIMNASTYCZNEGO "SOKÓŁ"

1886 - 1887

T Y C Z Y N

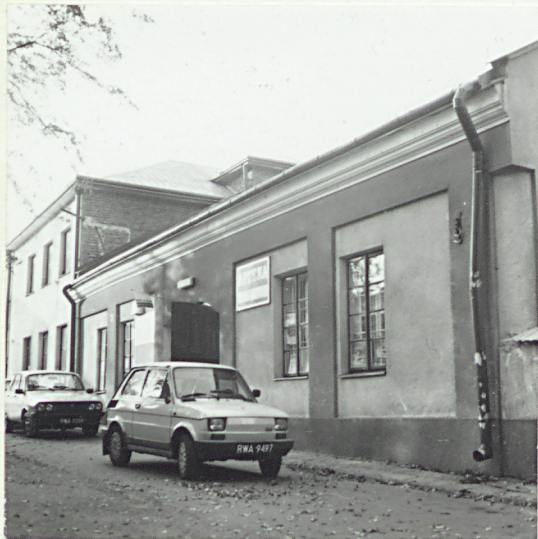
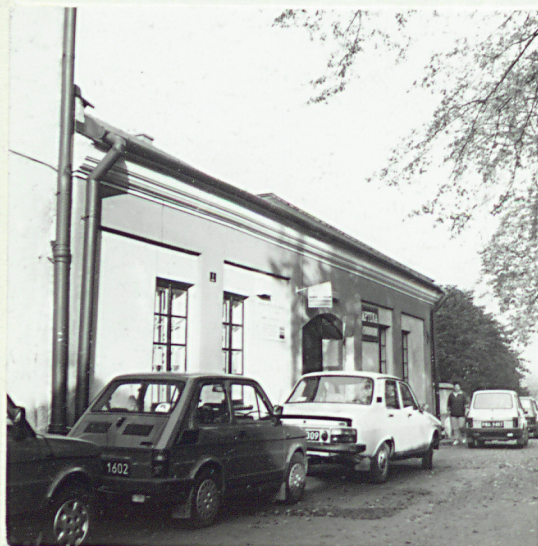
11. Zdjęcia, rzut, przekrój, sytuacja, orientacja

SYTUACJA - budynek usytuowany w uliczce łączącej ul. Kopernika z ul. Mickiewicza biegnącej równolegle do pierzei południowej rynku, naprzeciw muru odgradzającego posesję kościelną (d. ul. Poprzeczna). Elewacją frontową zwrócony na południe, elewacja tylna wychodzi na posesję dziedzińca wewnętrznego kamienicy Rynek 24. Od zach. graniczy z budynkiem narożnym ul. Mickiewicza 1. od wsch. - działka ogrodowa kamienicy Rynek 23 z dobudówką gospodarczą.

MATERIAŁ KONSTRUKCJA - murowany z cegły, otynkowany (z wyjątkiem elewacji wschodniej). Bez podpiwniczenia, parterowy. Więźba dachowa drewniana o konstrukcji krokwiowo - jętkowej. Dachy kryte blachą.

RZUT, BRYŁA - na rzucie litery L. Układ wnętrza dwutraktowy z szeroką sienią przejezdną na osi na wewnętrzne podwórkę gospodarczą i węższą jednotraktową częścią od północnego-wschodu. Jednokondygnacyjny, przykryty dachem dwuspadowym, nad częścią węższą od północnego - wschodu jednospadowy ze spadkiem w kierunku zachodnim.

ELEWACJA FRONTOWA - południowa, pięcioosiowa z sienią na osi zamkniętą łukiem segmentowym. Okna osadzone niesymetrycznie w płycinach, od strony wschodniej na wyższym poziomie, ościeżnicowe, ośmiokwaterowe. Artykulacja pionowa i pozioma tworzy rodzaj ramy zamkniętej profilowanym gzymsem podokapowym. Narożnik wschodni w środkowej partii zamknięty półokrągło. Przedłużeniem elewacji w kierunku wschodnim stanowi mur o wysokości 1,50 m kryty dachówką ceramiczną.

ELEWACJA TYLNA - północna z dwuskrzydłowymi drzwiami do sieni zamkniętymi łukiem segmentowym, przysłonięta od zachodu dobudowanym prostopadle budynkiem gospodarczym, od wschodu prostopadłą częścią wchodzącą do układu wewnętrznego budynku "Sokoła". Elewacja tej części od zachodu gładka, bez podziałów, dwuosiowa, okna prostokątne 8-miokwaterowe.

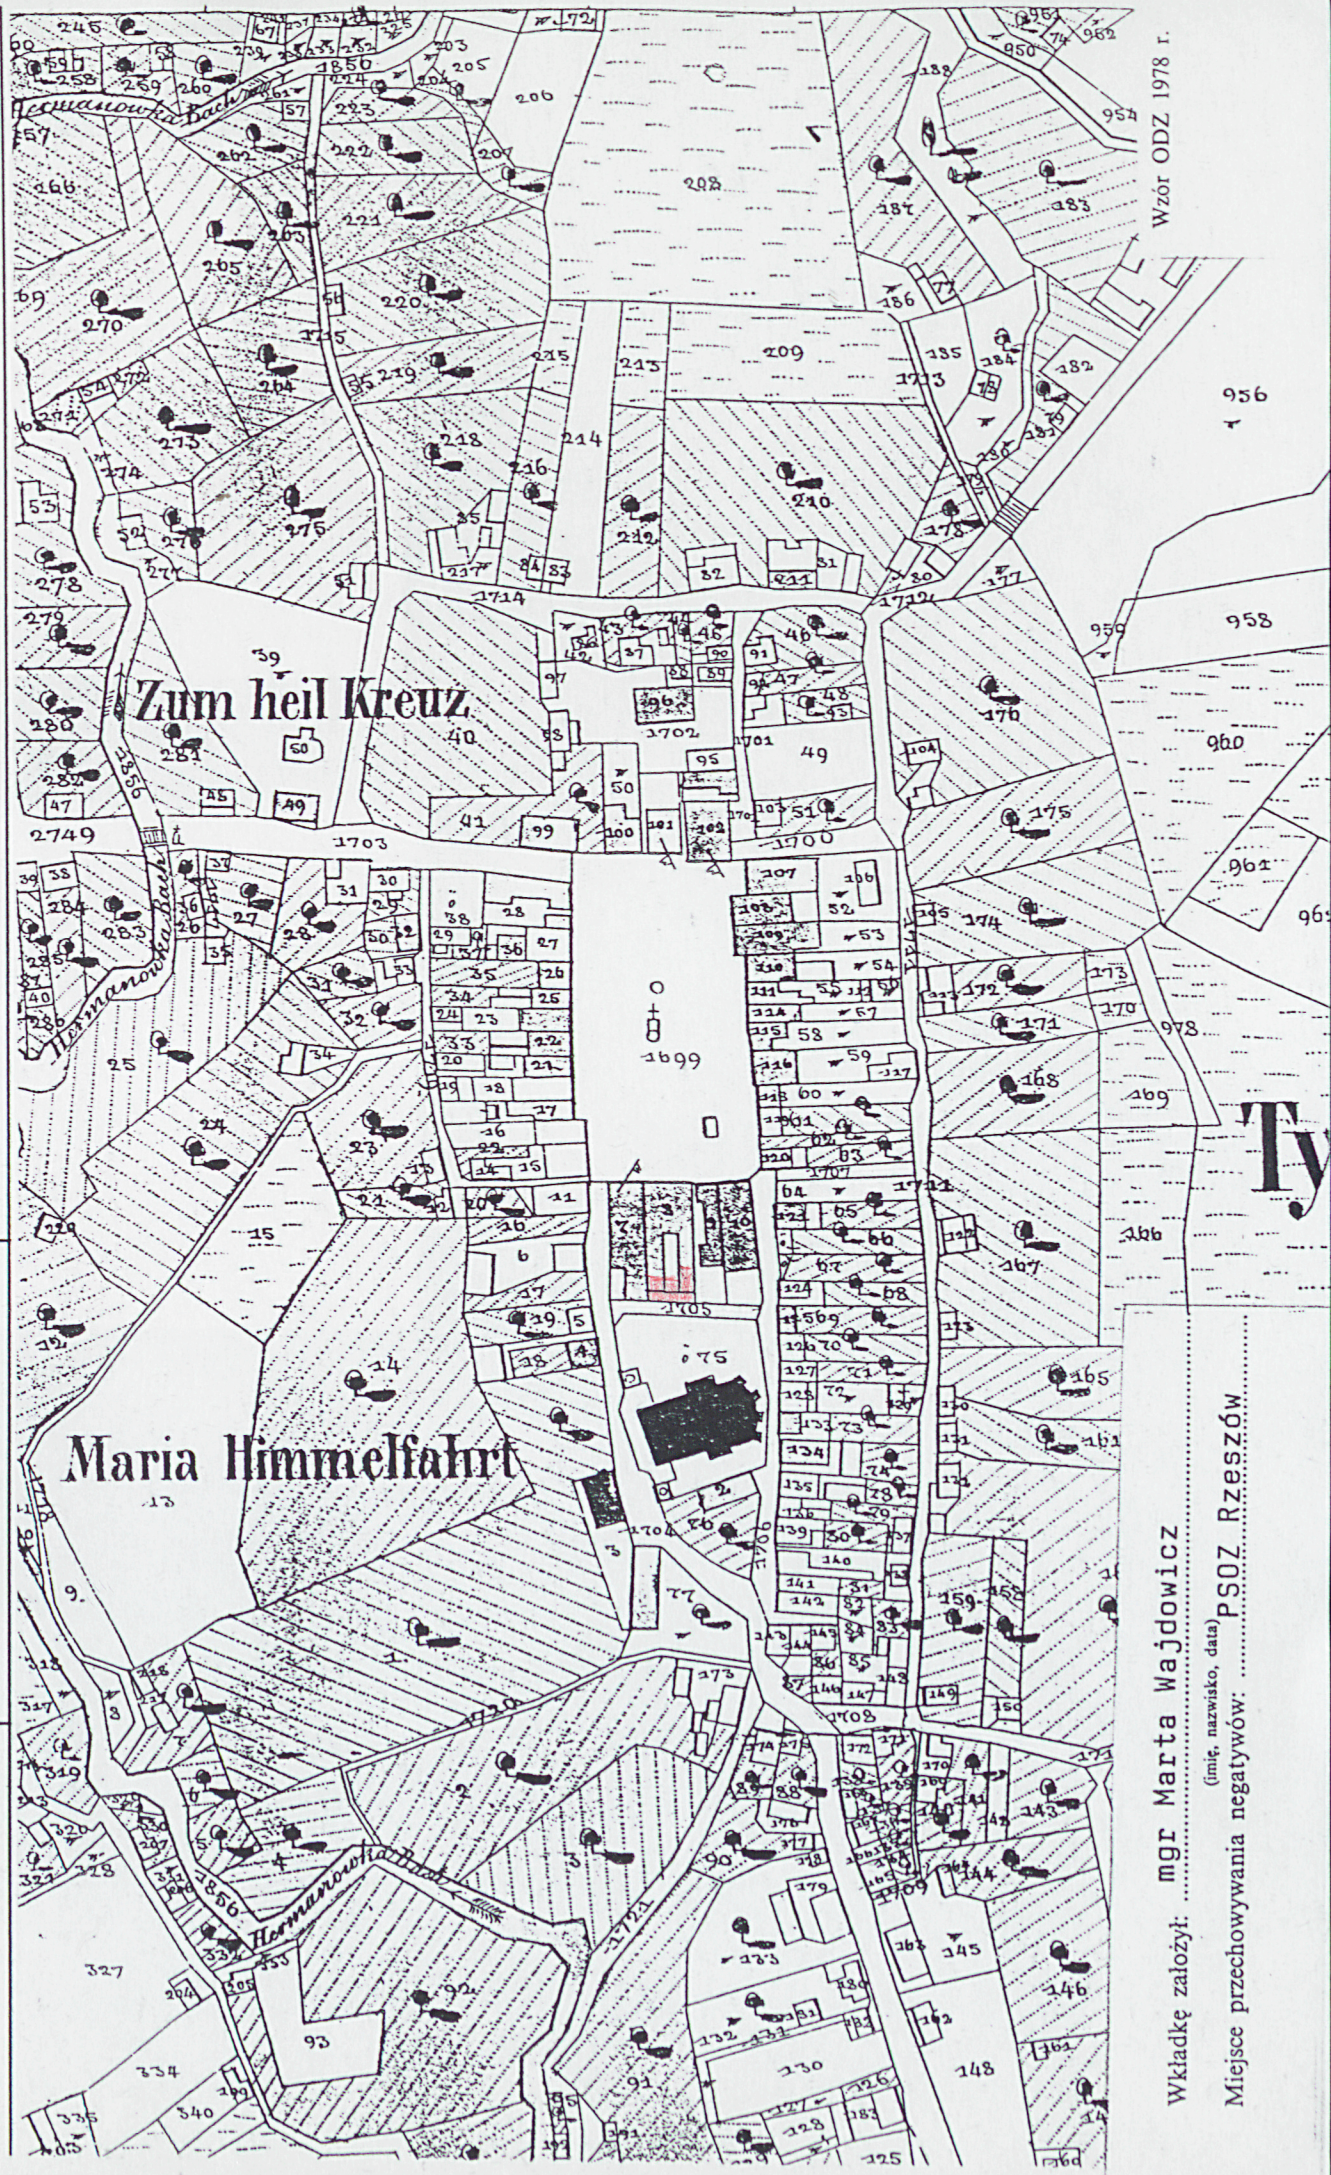
KSEROKOPIA PLANU KATASTRALNEGO Z 1851 R.

Na mapie katastralnej Tyczyna z 1851 r. działka oznaczona nr 8 od strony obecnej ul. Strażackiej (d.ul.Poprzeczna) dzielącej zabudowę kościelną od zaplecza gospodarczego południowej pierzei rynku była bie zabudowana. Przylegały do niej dwie usytuowane prostopadle do kamienicy rynkowej oficyny.
