1. Obiekt zabytkowy

FOLWARK

STAJNIA

JULIN

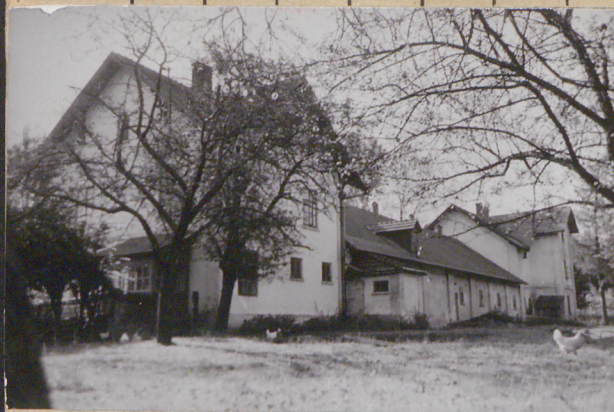
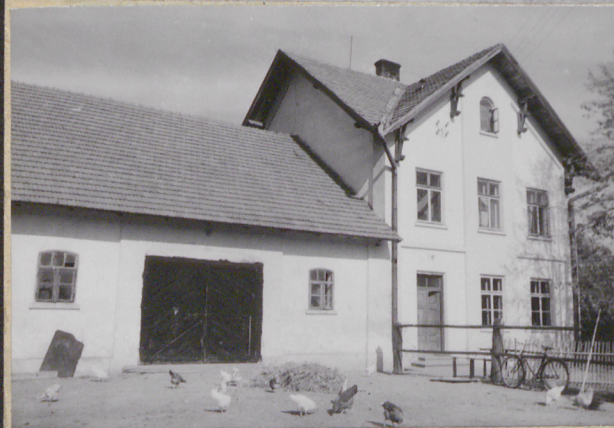
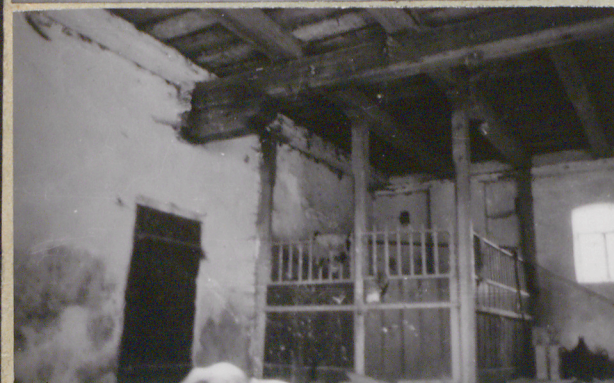
Ustawiony po lewej stronie drogi do Brzozy Stądnic-
kiej. Murowany z cegły, o-
tynkowany, łamy dachówką
na murze wydłużonego prostoką-
ta, trójczelny, z niewielki-
mi dwoma dobudówkami
od tyłu. Część środkowa,
parterowa, łamy dachem
siodłowym, zawierająca
wewnątrz obory, klatka po-
bierał piętrowe oficyny
(wsch. mieszkalna, w zach.
pomieszczenia magazynowe)
łamy dachem łamy dachem
siodłowym. Kondygnacje prze-
dzielone gipsowymi kolumna-
kami, rzeźby nie oddzie-
lone od ścian - w szczy-
cie zach. malowidła z her-
bem Potockich i data.

W niszach ozdoba lico-
szkły z wyćinanych bele-
czek wspierające wypusz-
czone ostanki płaszczy. Ścia-
ny części środkowej podzie-
lone liniami, na ścia-
nach oficyn - podnasty-
ramowe. Wewnątrz: stro-

py płaskie w os. wsch. w pozostałych partiach skosy belki
we wsparte na słupach. W górze dachów stłoczone, bity
gwoździem. Klepione wrota do obory nabijane żwirka-
mi.
