ARCHIWUM  
OŚRODEK OCHRONY  
ZABYTKOWEGO KRAJOBRAZU  
ul. Szwoleżerów 9 tel. 621 62 41 w. 244

## Kosienice

Opis obecnego układu przestrzennego

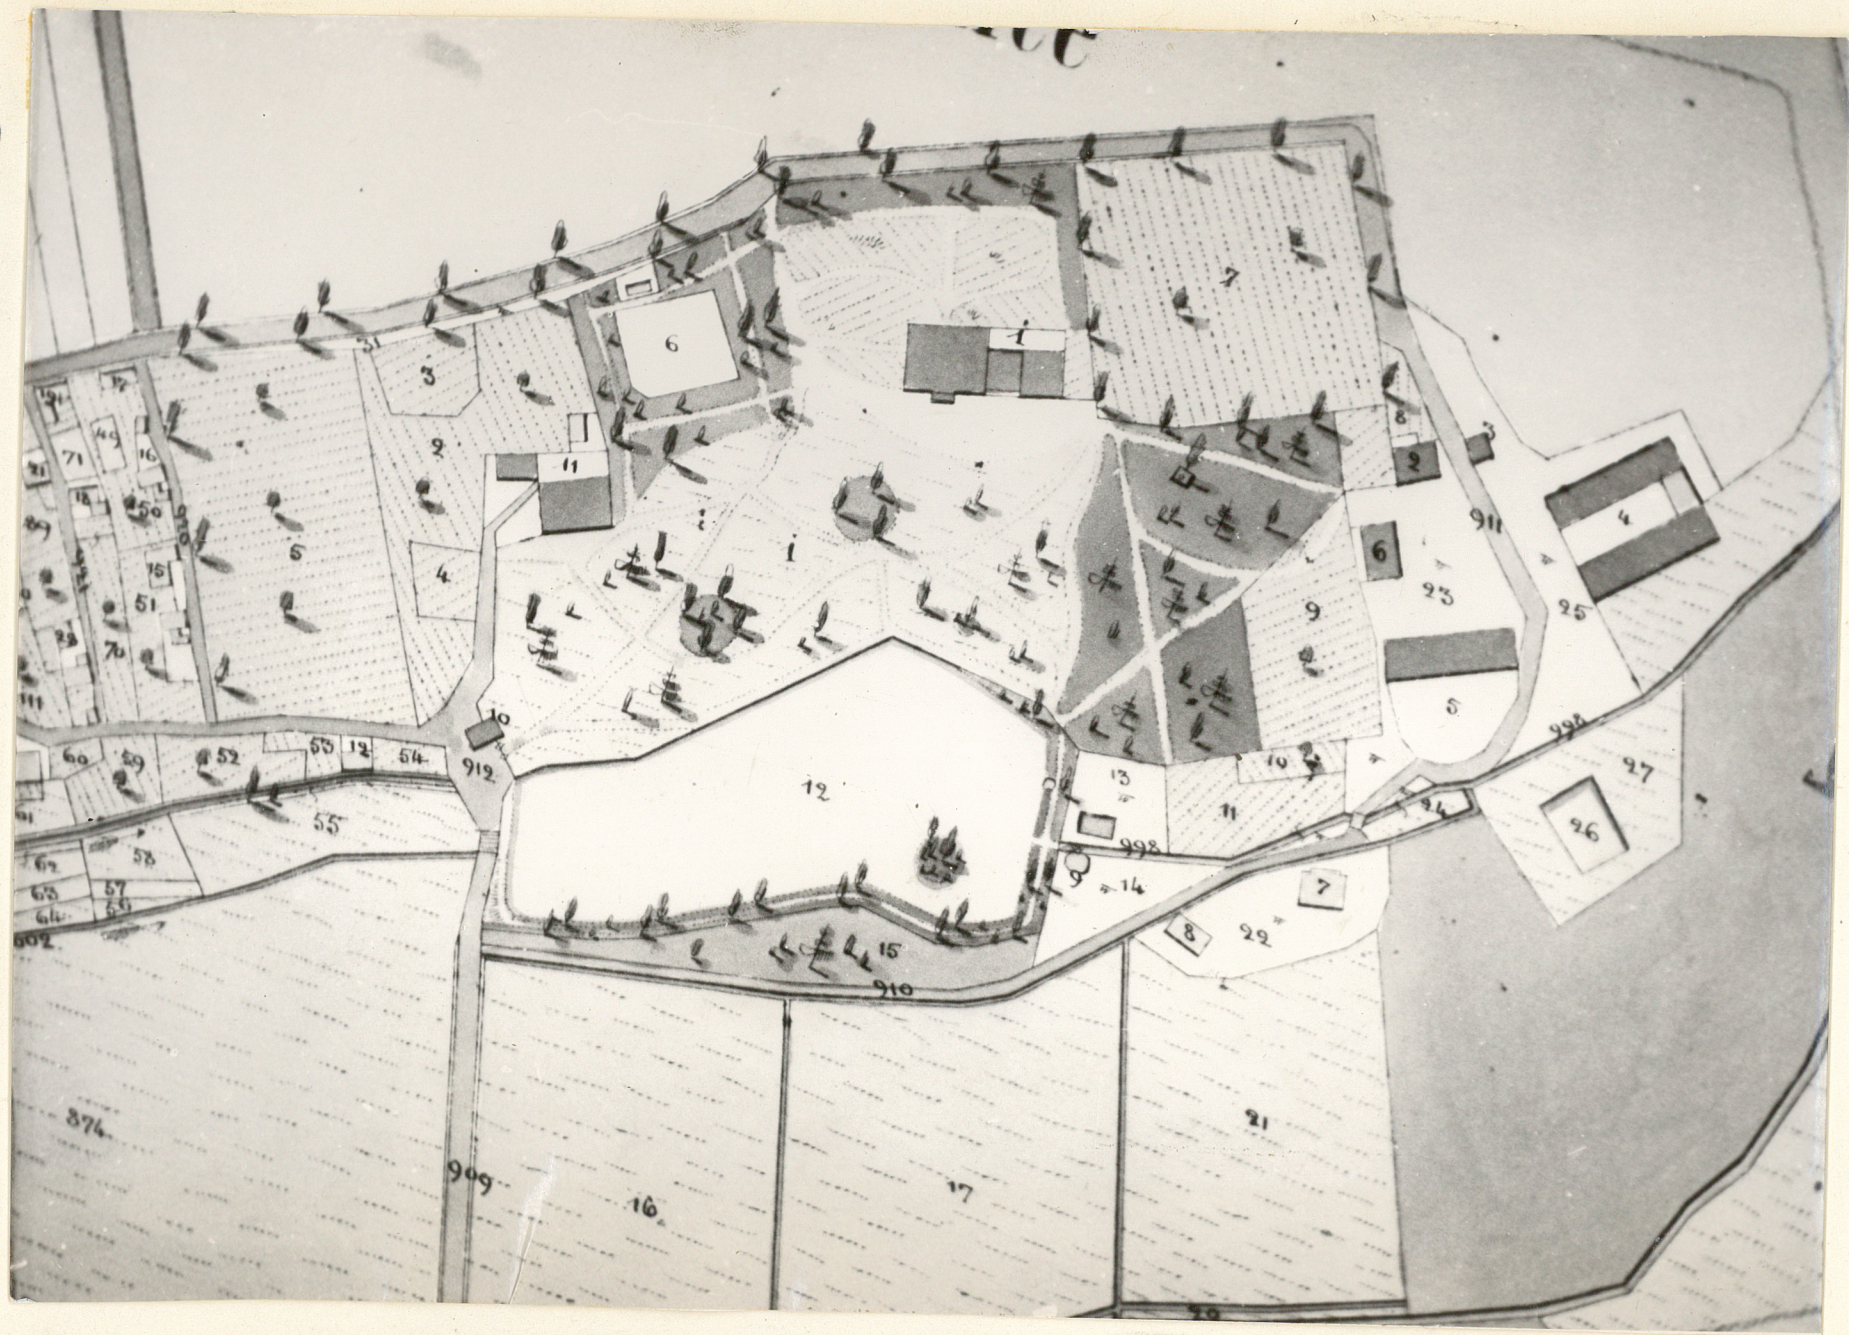
Ryc. 1

Kosienice 1850. Fotokopia planu katastralnego /Archiwum Wojewódzkie w Rzeszowie Oddział Terenowy w Przemyślu /. Zawiera oznaczenie: dworu murowanego i części drewnianej, ośrodka gospodarczego, układu komunikacyjnego, założen wodnych oraz ogrodów użytkowych, warzywnika i sadu.

Ryc.1 Kosienice 1850. Fotokopia planu katastralnego.

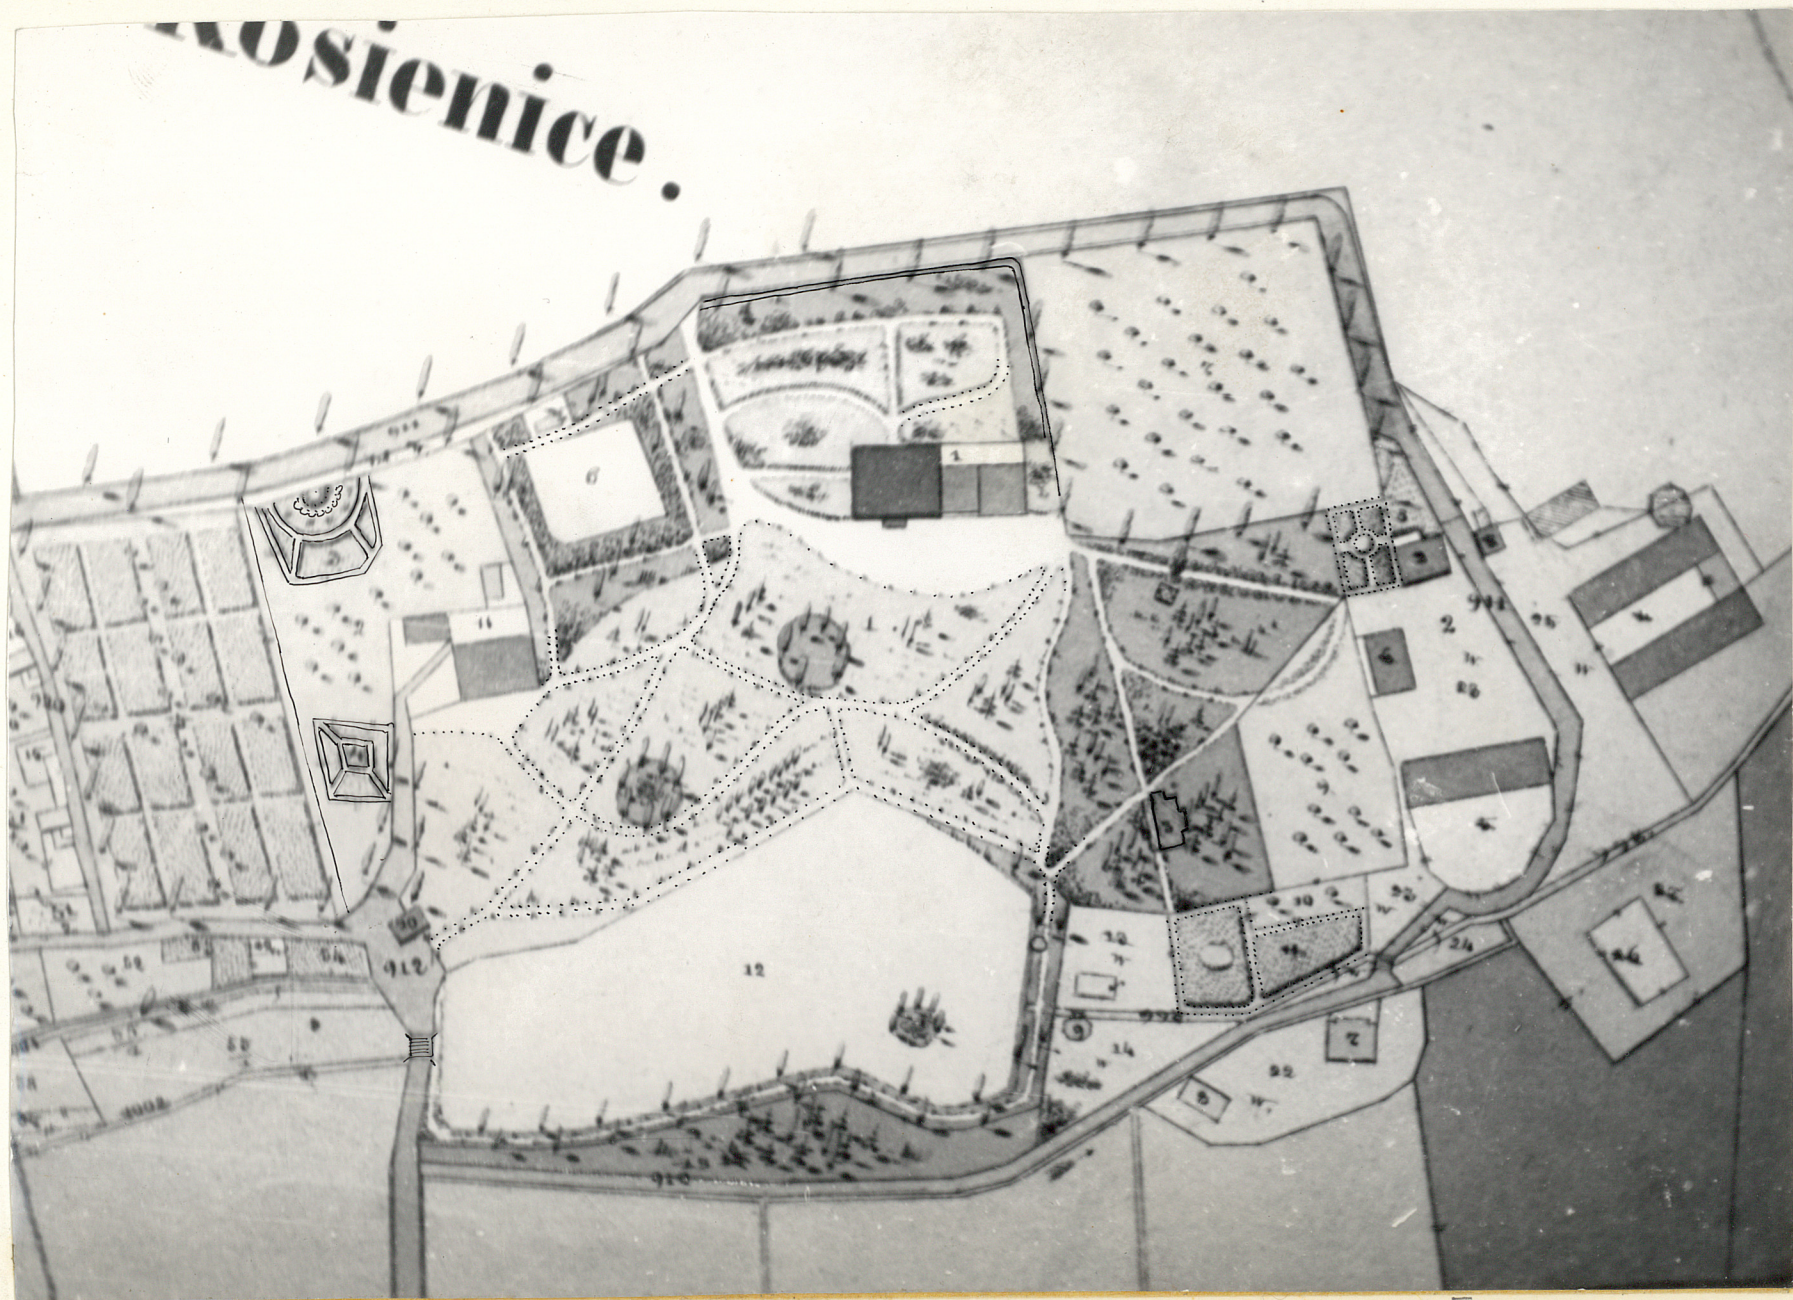
KOSIENICE 1852 r

## 2.3 Kosienice 1852. Fotokopia planu katastralnego /Archiwum Wojewódzkie w Rzeszowie Oddział Terenowy w Przemyślu /.

Ryc. 2 Kosienice 1852. Fotokopia planu katastralnego

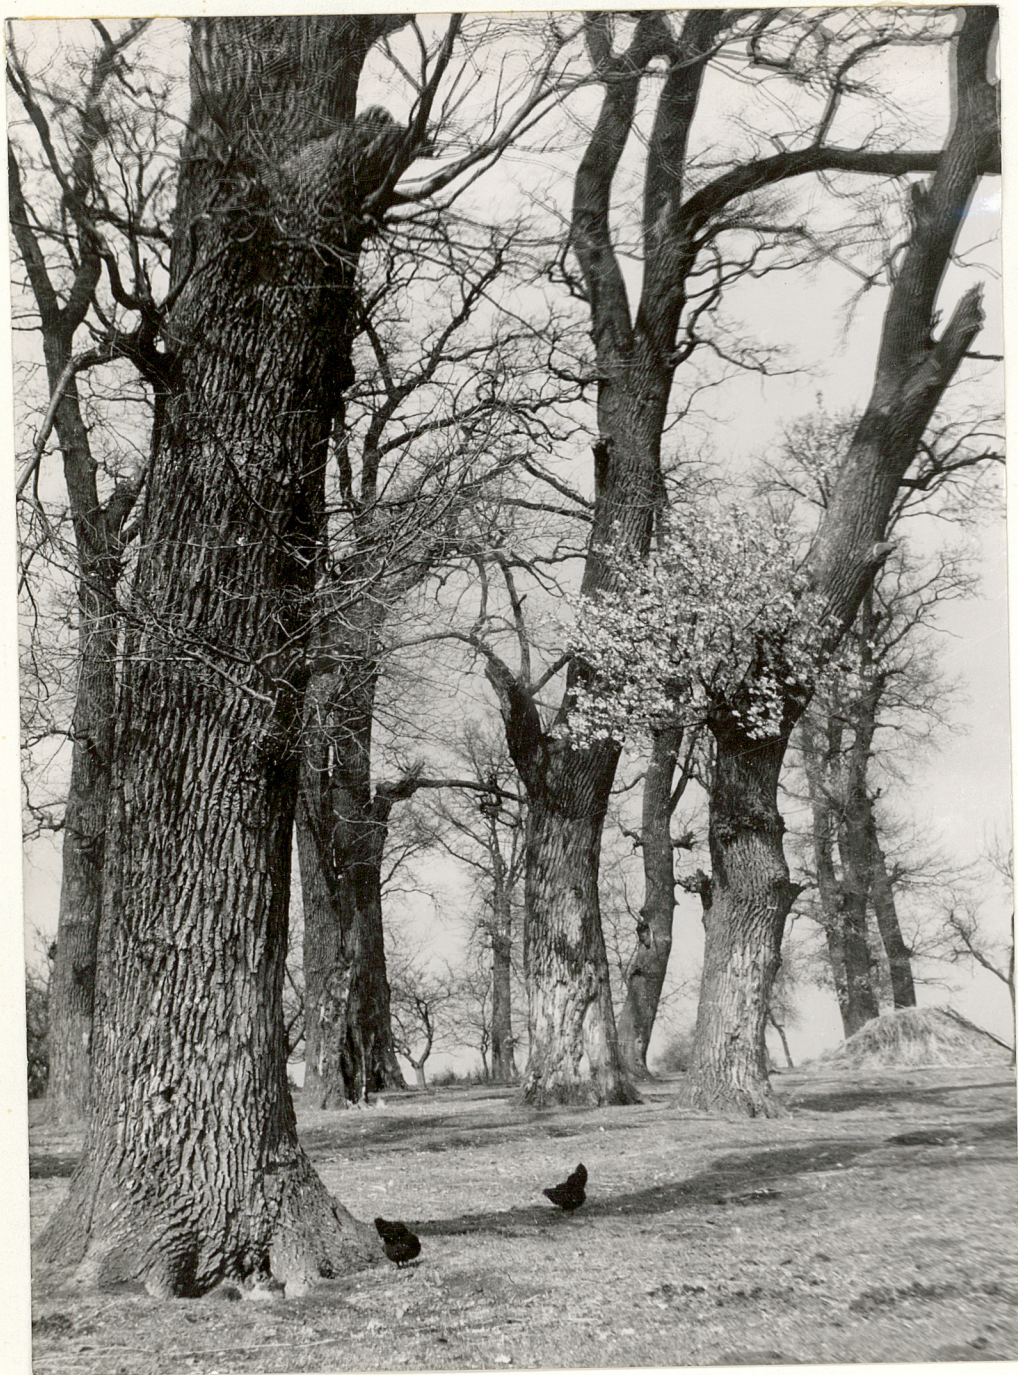
Ryc. 4

- 4.2.1 Strefa ściszej ochrony konserwatorskiej /Ryc.3/ obejmuje obszar stawów dolnych wraz z obrzeżem, biegnie następnie wzdłuż grobli do budynku poczty, następnie wzdłuż drogi do Ciemięrzowic, następnie granicą ogrodów użytkowych oraz byłego ośrodka gospodarczego

- 4.2.2. Strefa ochrony krajobrazowej obejmuje obszar na przedpolu parku do linii brzegowej lasu oraz strefę pól ornych od strony Ciemięrzowic.
- 4.3.1 Opracować należy szczegółowo inwentaryzację na podstawie pomiaru sytuacyjno wysokościowego. Projekt techniczny konserwacji drzewostanu oraz projekt rekonstrukcji ogrodów w oparciu o studium historyczne.

Ryc.4 Kosienice 1973. Granica ściszej ochrony konserwatorskiej oraz strefa ochrony krajobrazowej.

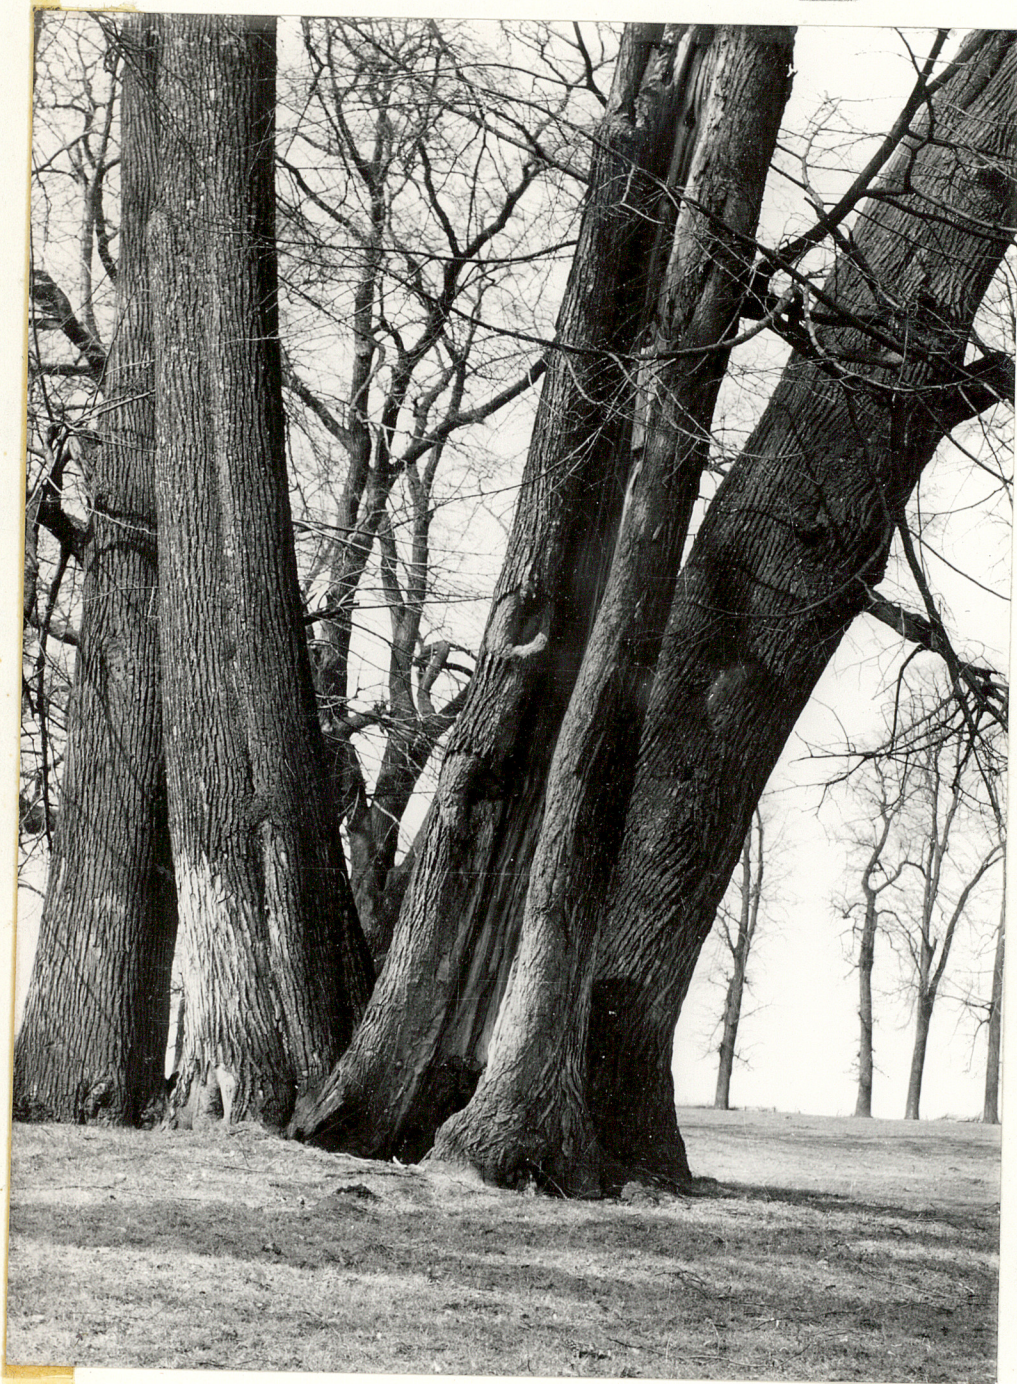
Rye. 5

Ryc.5 Kosienice 1973. Starodrzew dębowy. Widok ogólny.

- 4.2.6 Starodrzew zwłaszcza pomnikowe dęby szypułkowe i lipy /ryc.5 i 10 / wymagają pilnych prac konserwatorskich.
- 4.2.7 Drzewa pomniki zwłaszcza ponad czterdzieści okazałych dębów szypułkowych /ryc.3 i 5 / uznać za pomniki przyrody.

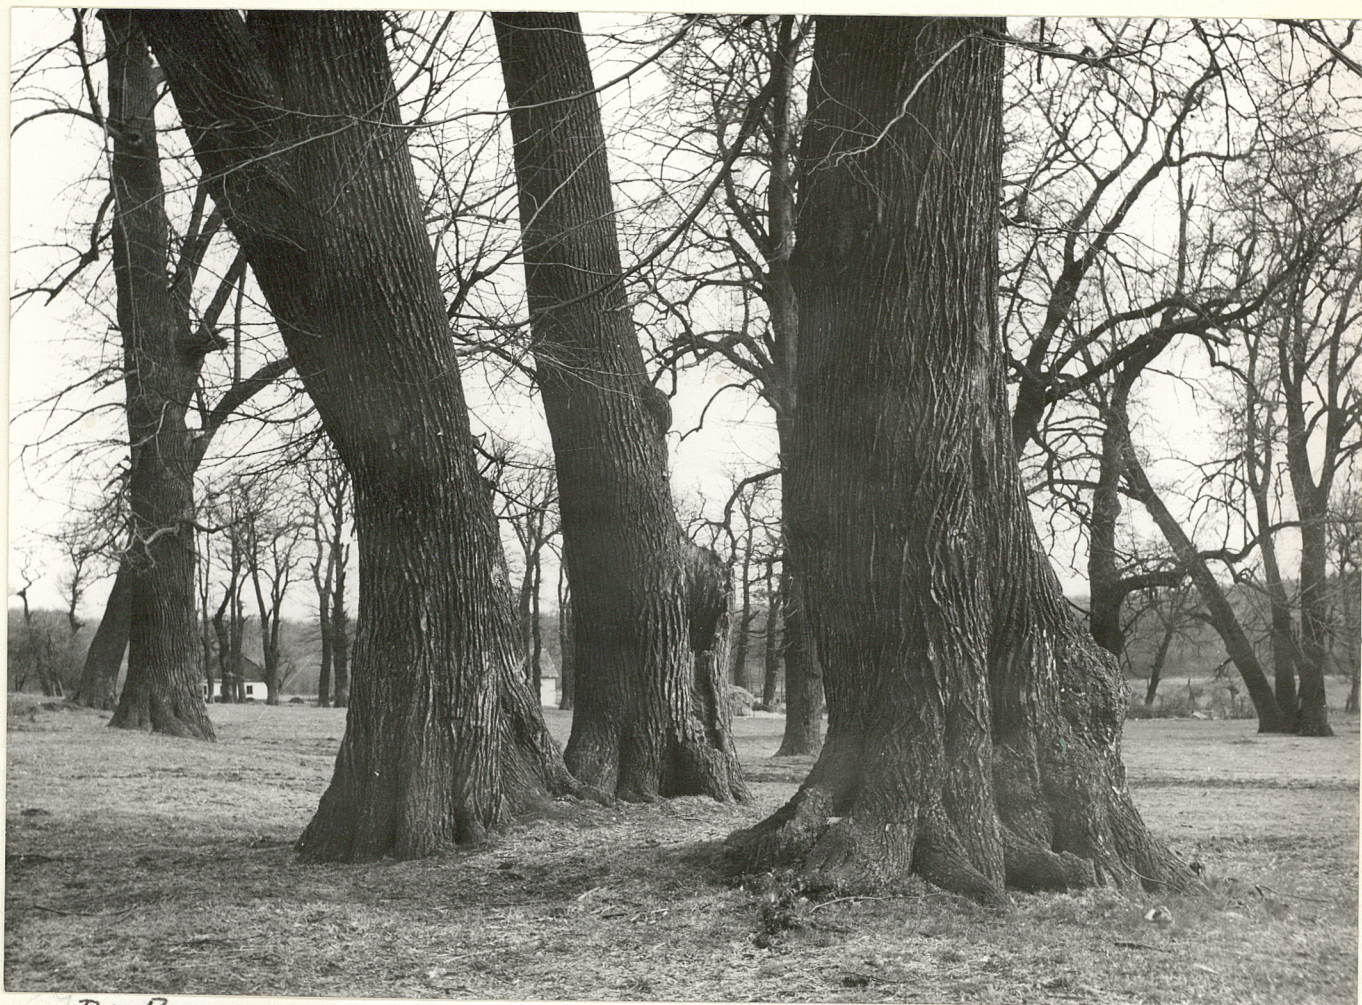
Ryc. 6

Ryc.6 Kosienice 1963. Starodrzew lipowy w południowo-zachodniej części parku

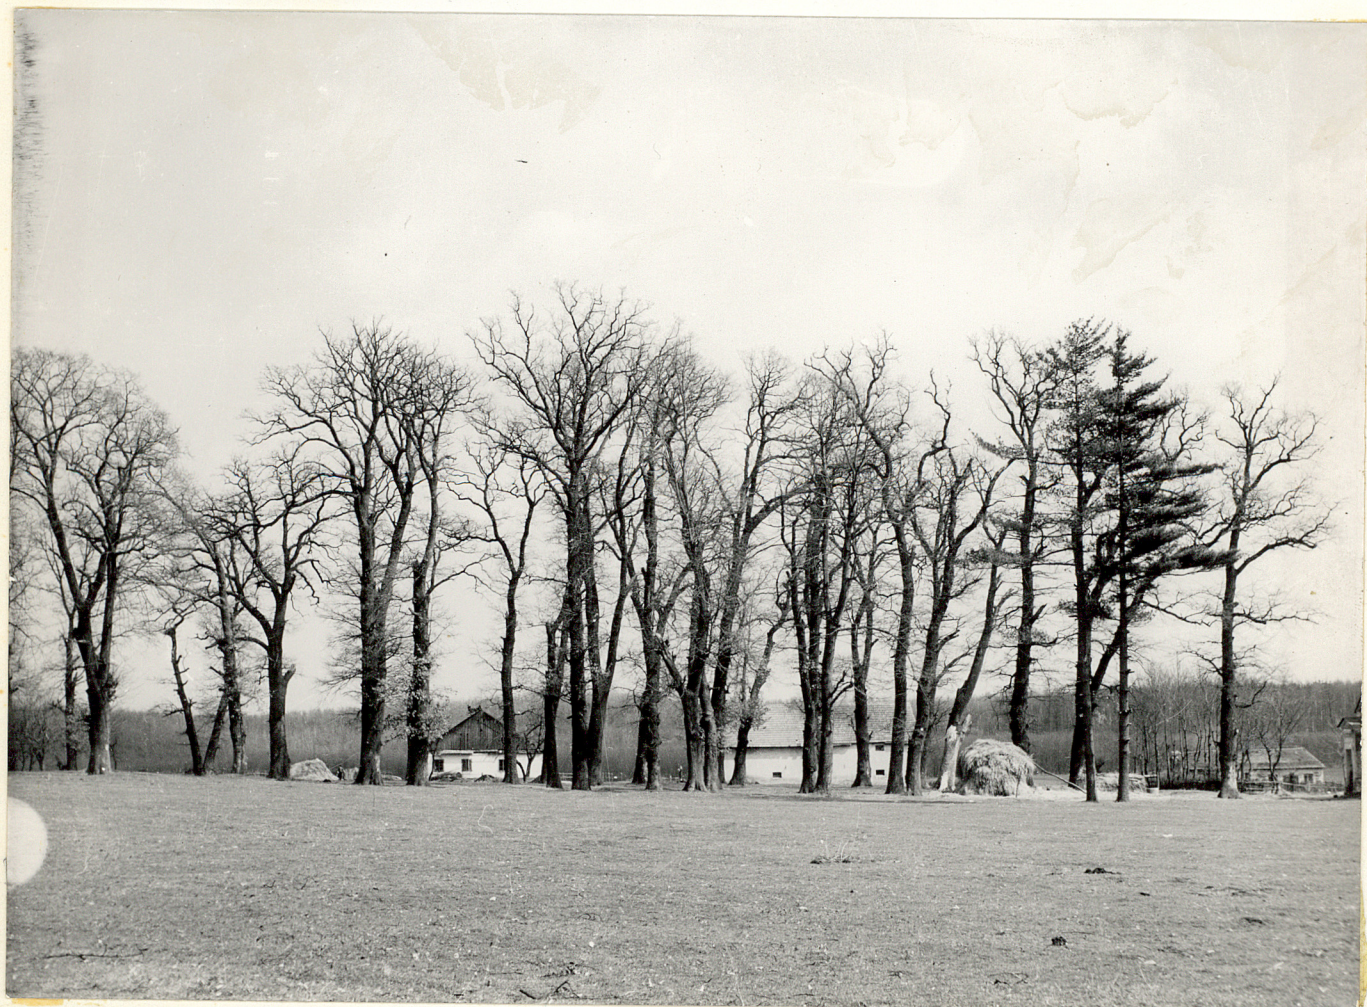
Ryc. 7

Ryc.7 Kosienice 1963. Ogólny widok na park od południowo-zachodniej części, na pierwszym planie okazałe lipy szerokolistne.

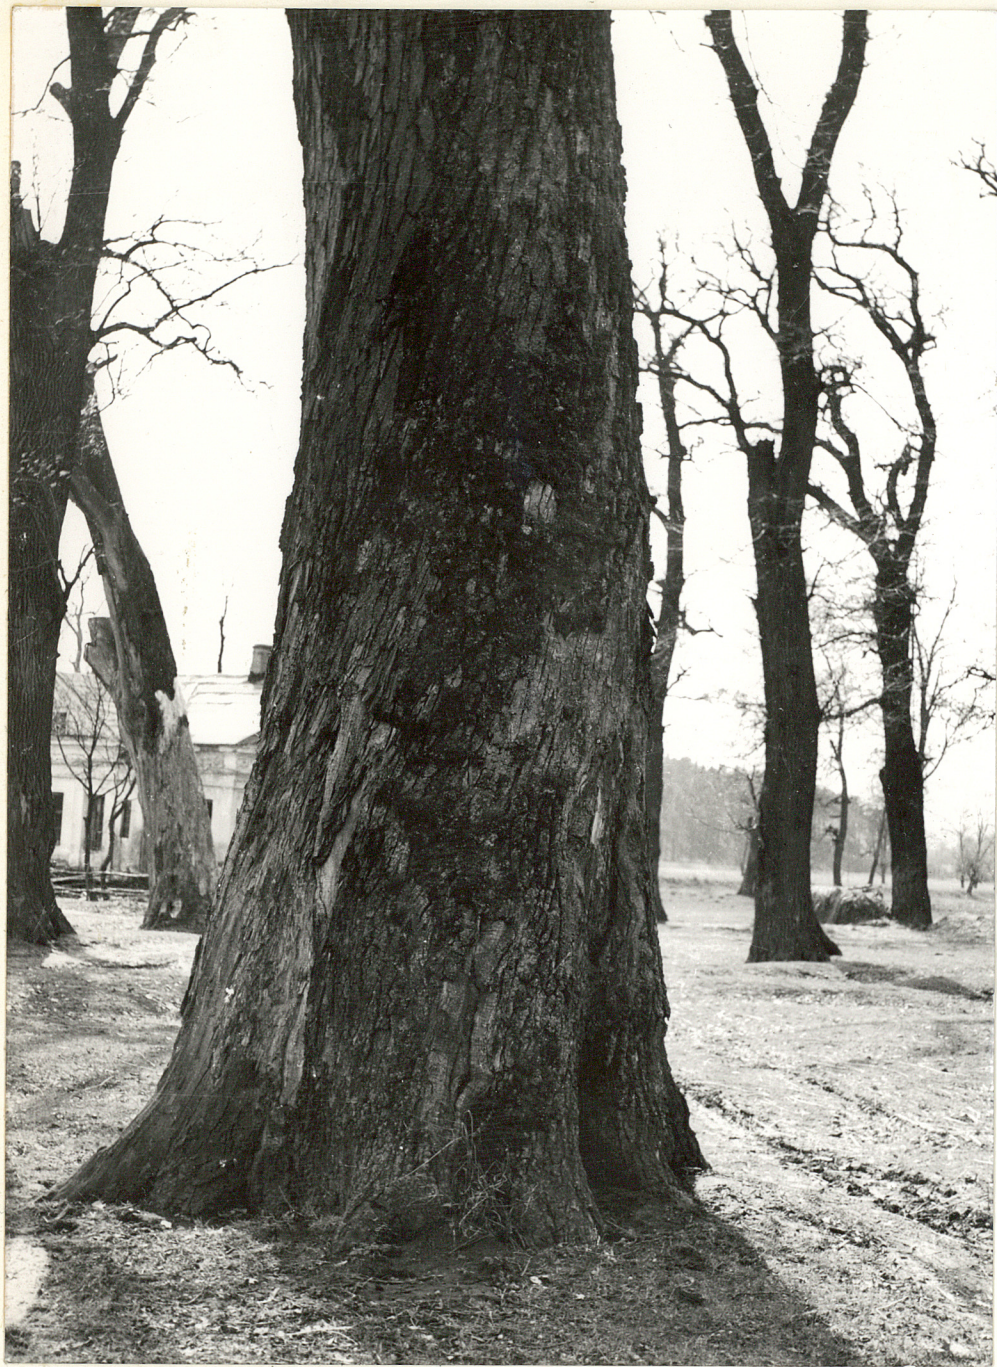
Ryc. 8

Ryc.8 Kosienice 1963. Ogólny widok na starodrzew dębowy o charakterze resztek poleśnych /dolna część ogrodu/ oraz ocalałe zabudowania byłego ośrodka gospodarczego

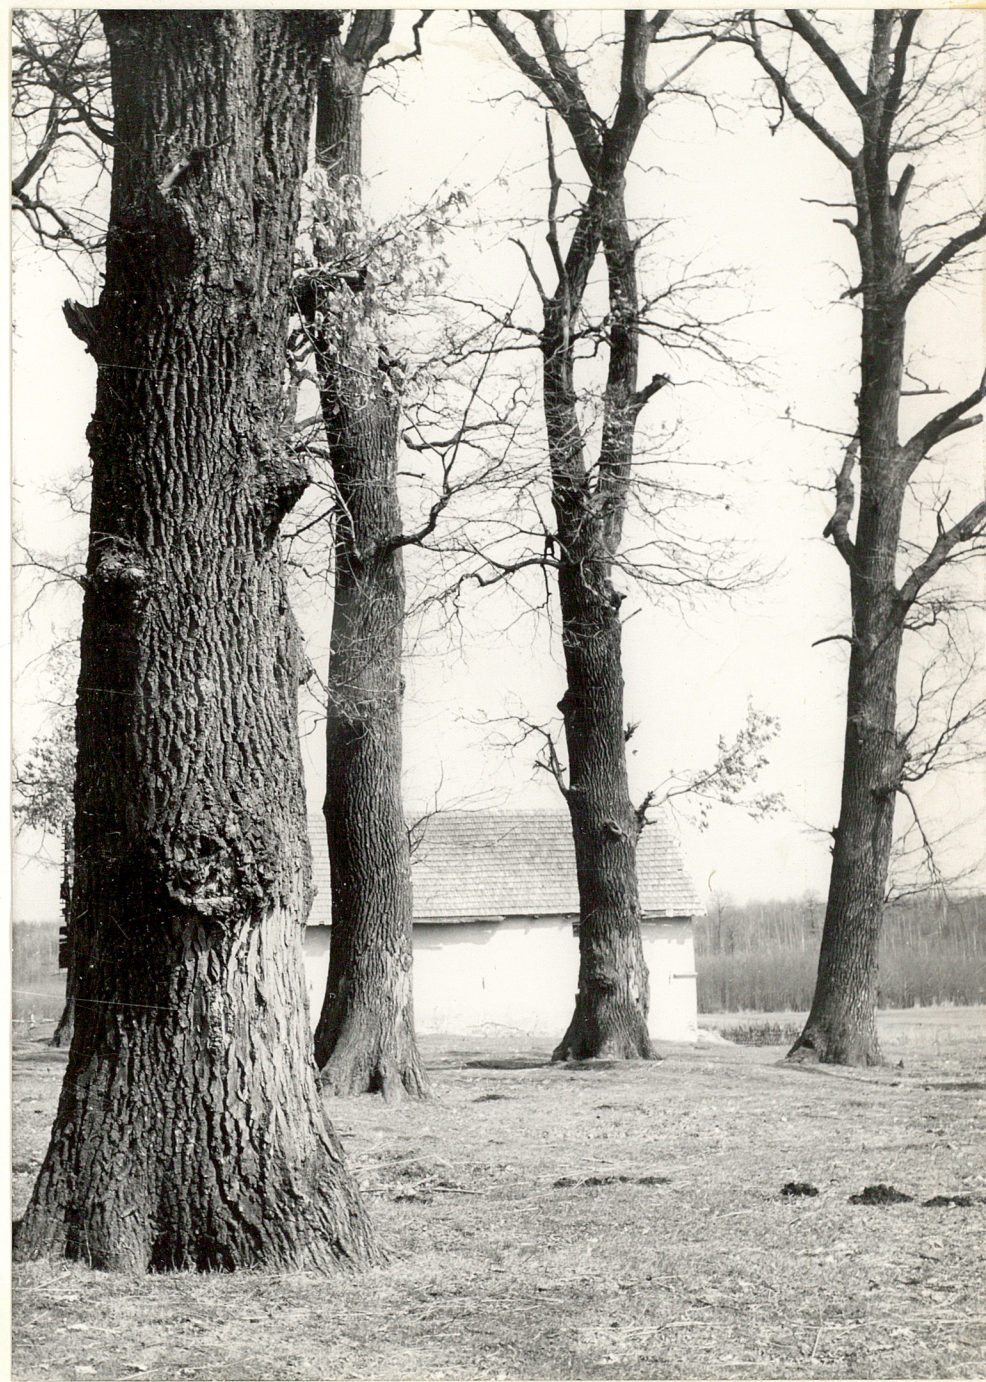
Ryc. 9

Ryc.9 Kosienice 1963. Starodrzew dębowy w dolnej części ogrodu po prawej stronie fragment białego domku oraz widok na las za stawami.

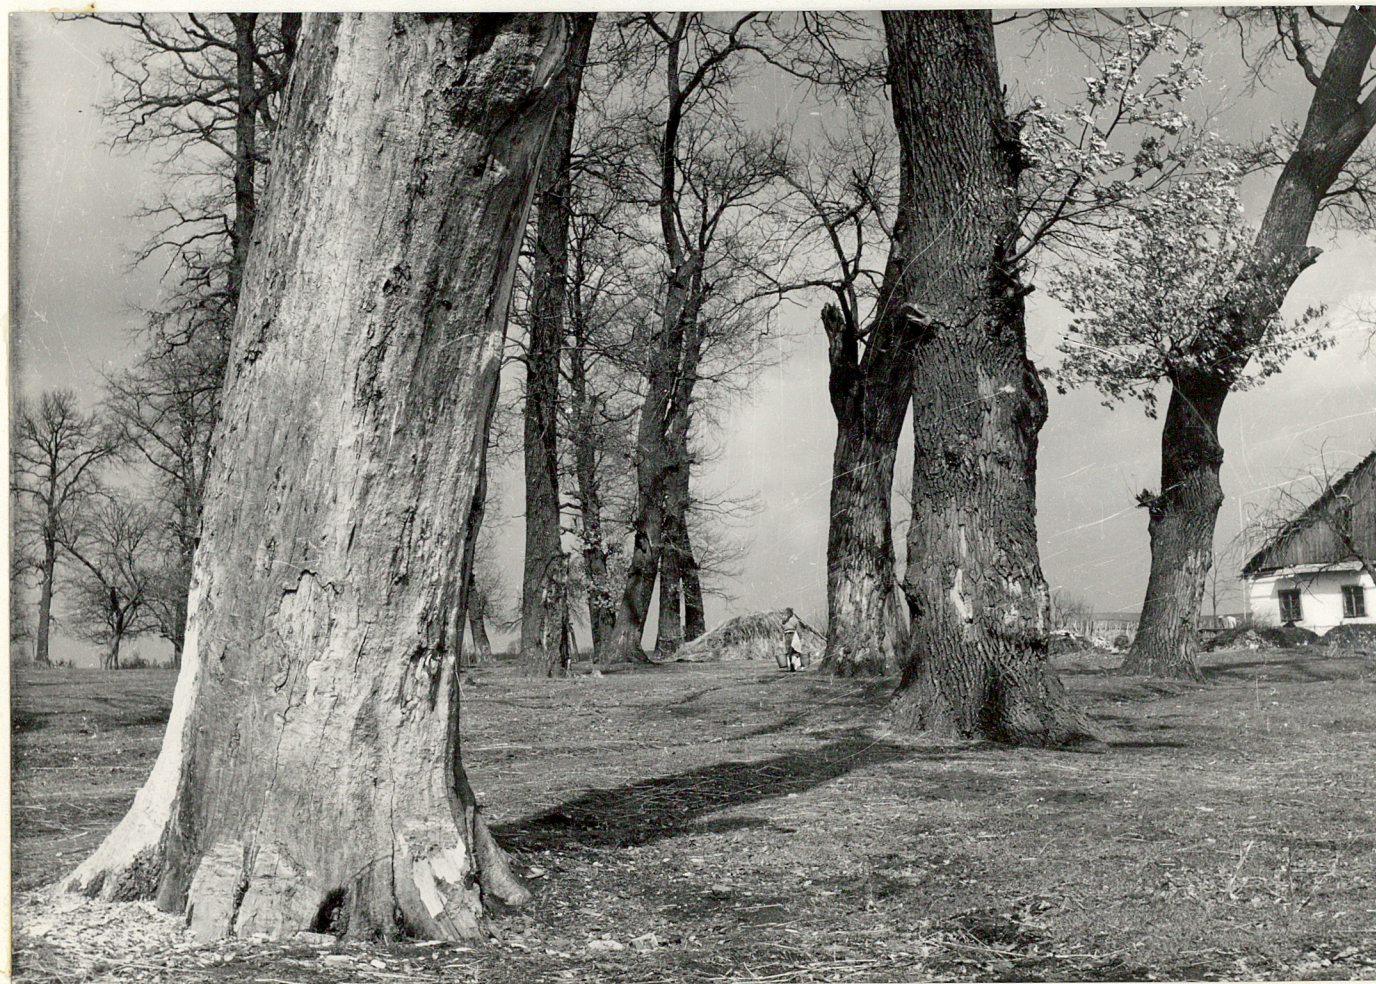
Ryc. 10

Ryc.10 Kosienice. 1963. Starodrzew dębowy oraz widok na budynki byłego ośrodka gospodarczego i linię brzegową lasu ze stawami.

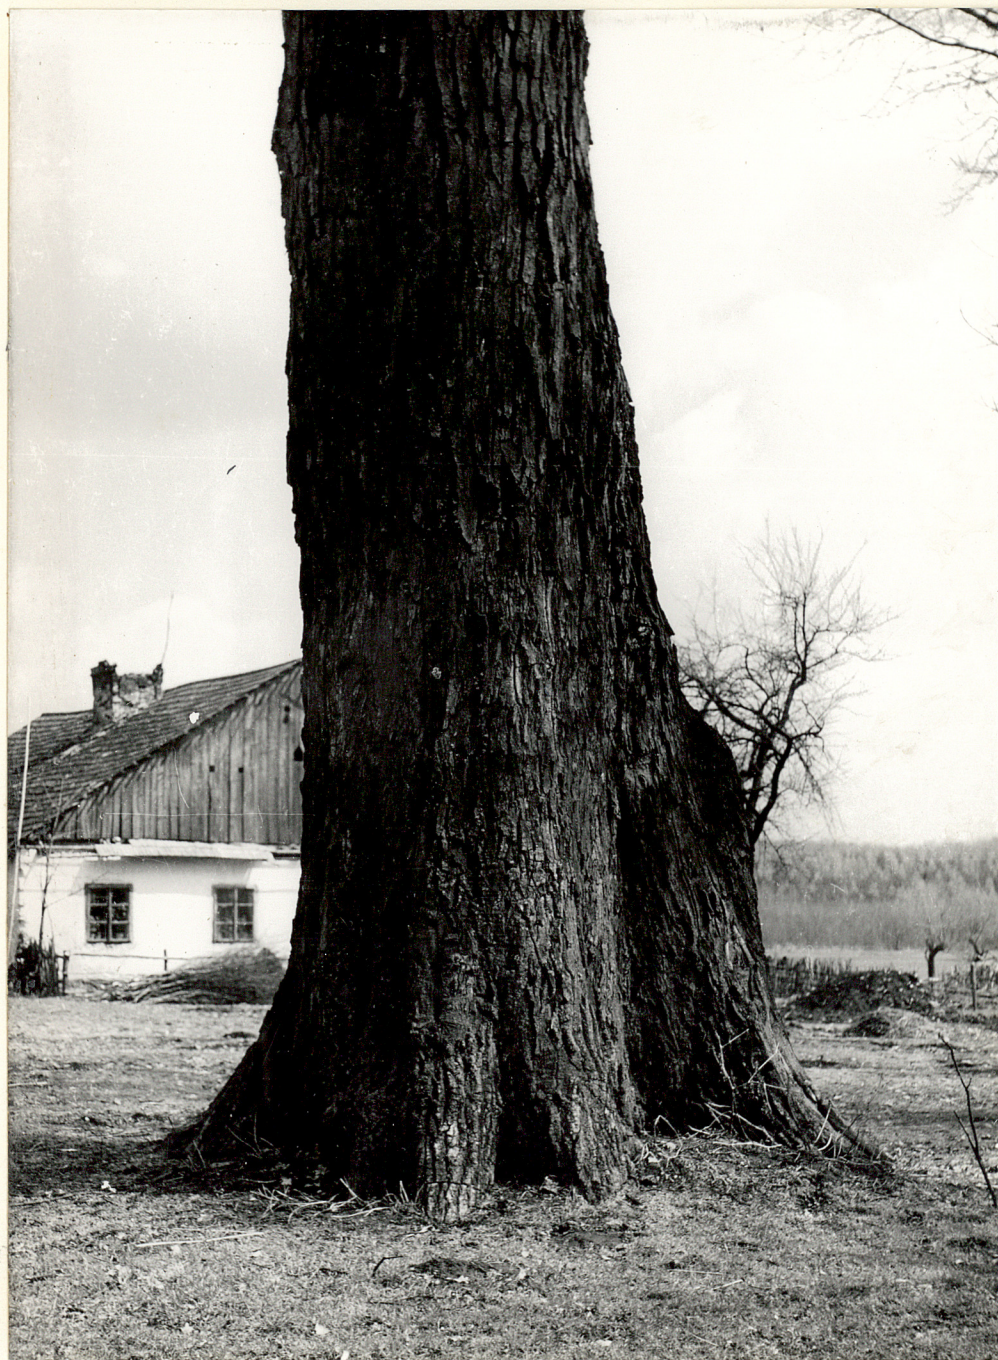
Ryc. 11

Ryc.11 Kosienice 1963. Najokazalsze dęby szypułkowe

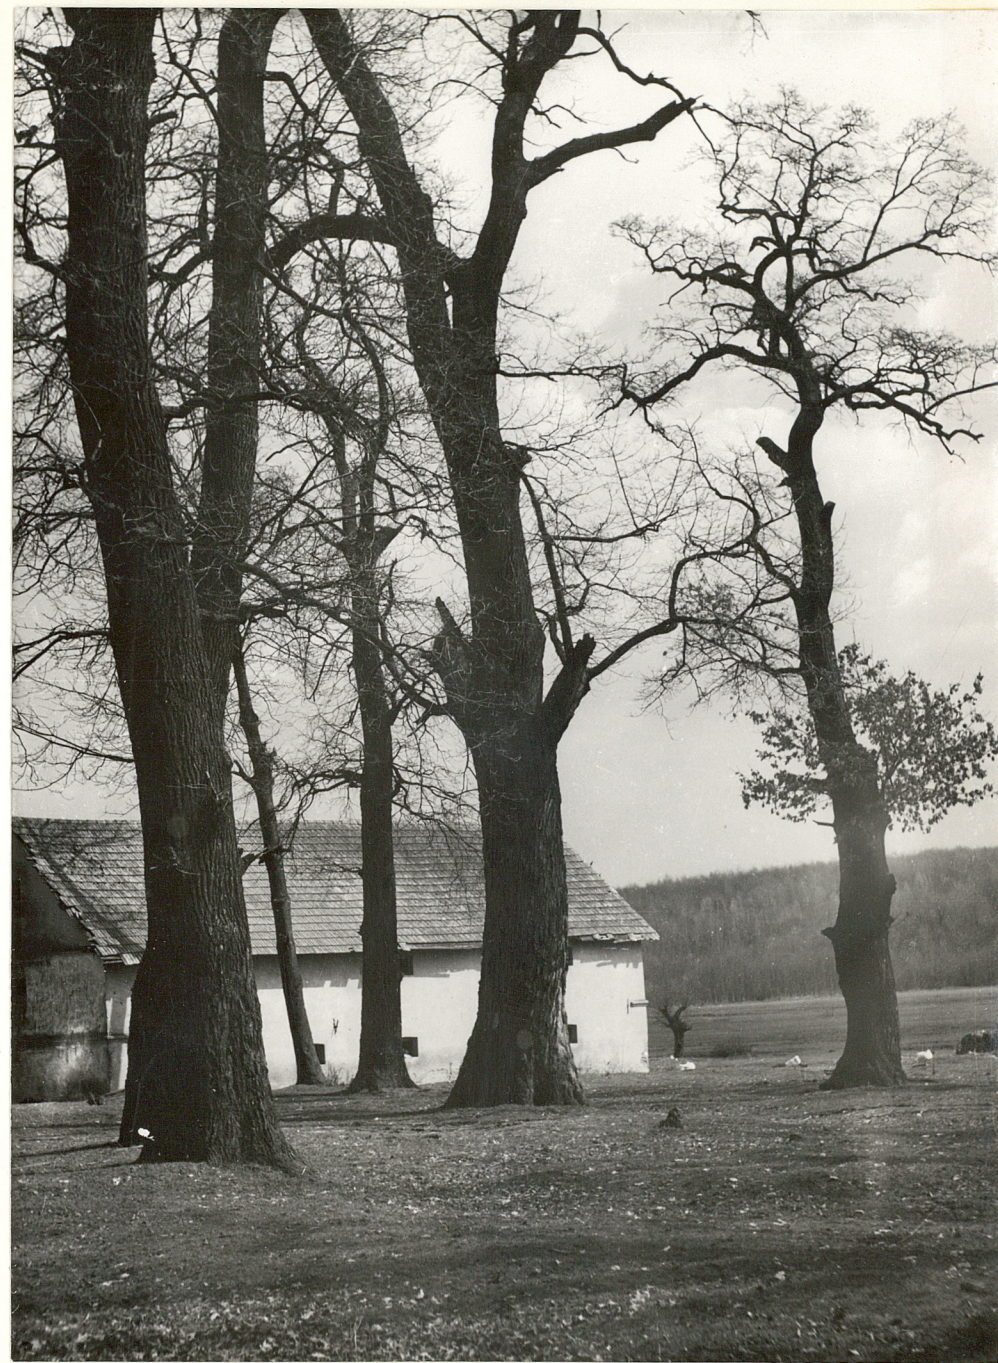
Ryc. 12

Ryc.12 Kosienice 1963. Dęby szypułkowe, pomniki przyrody, w głębi widok na las ze stawami

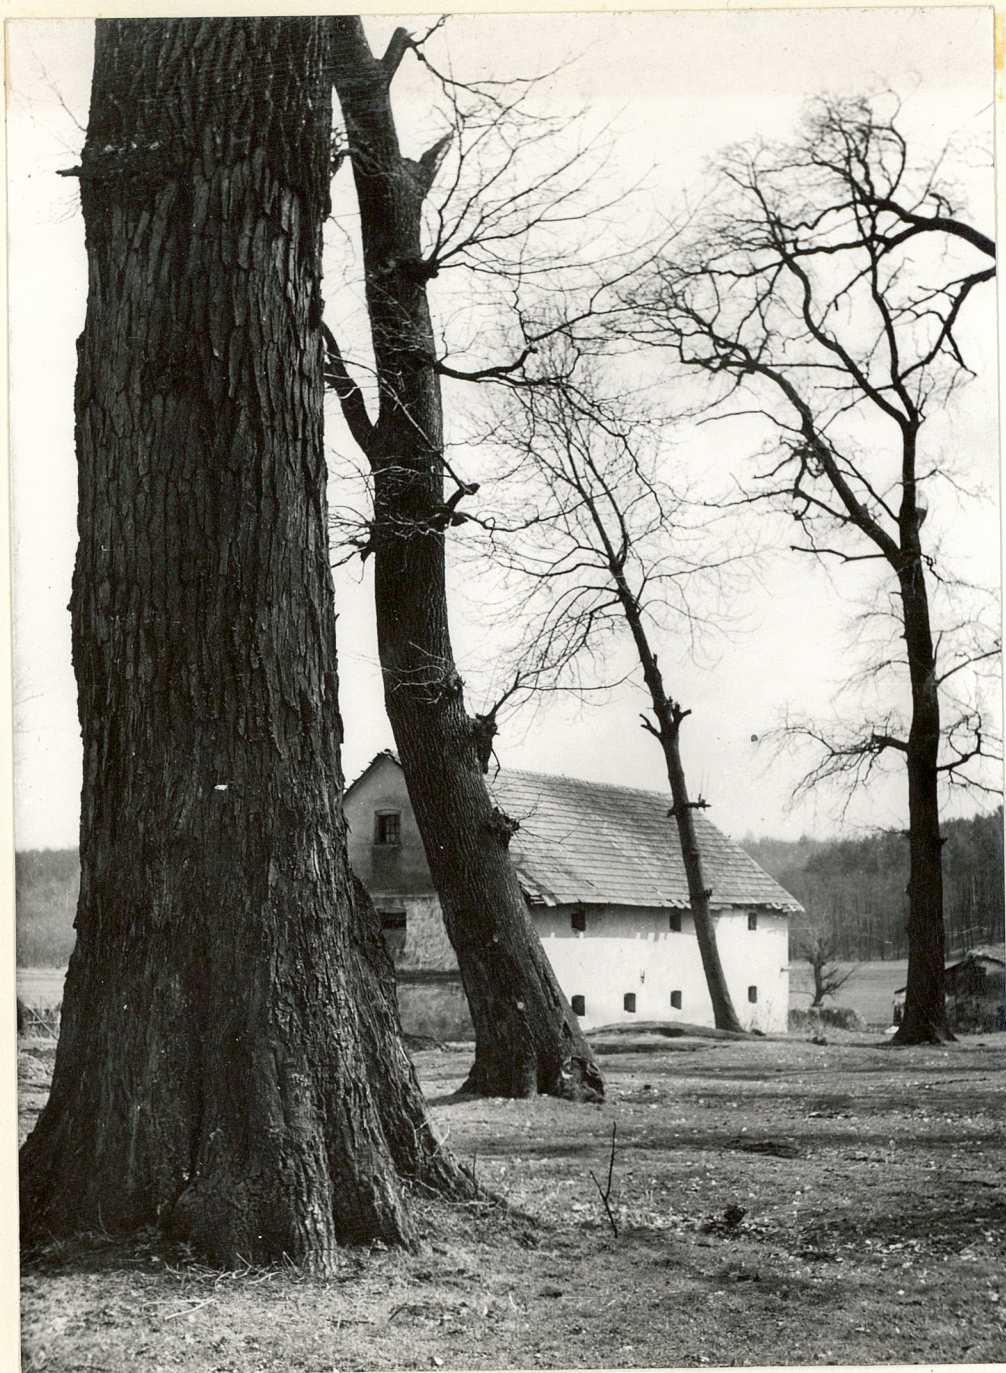
Ryc. 13

Ryc.13 Kosienice 1963. Dęby - pomniki przyrody oraz resztki zabudowań byłego ośrodka gospodarczego /spichlerz/

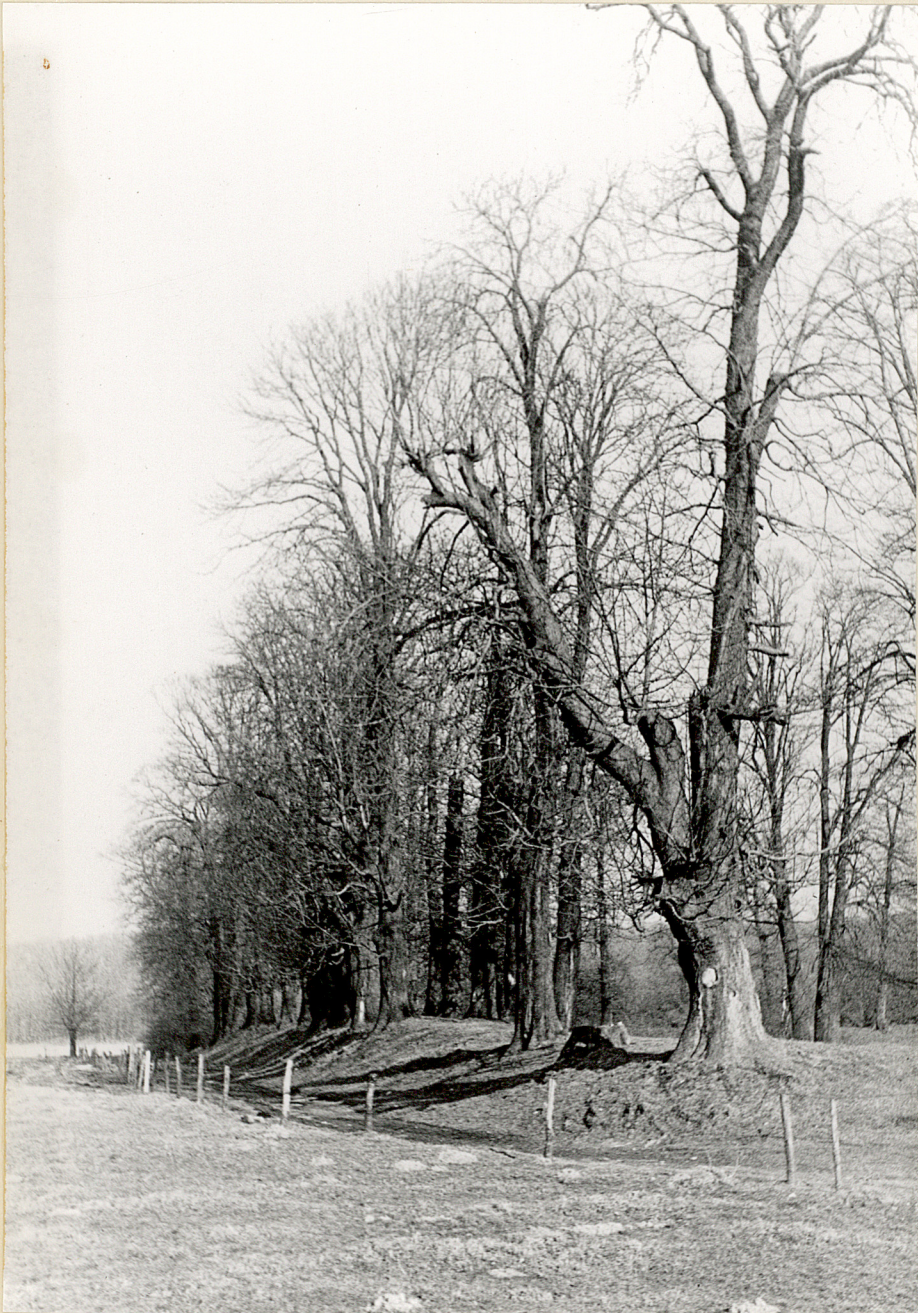
Ryc 15

Ryc 15. Kos ienice 1975. Aleja kasztanowa na wałach obronnych
