KARTA CMENTARZA

A 1. Miejscowość D U K L A II	6. Nazwa cmentarza (ew. nazwa dawna, Cmentarz Żydowski "STARY". "Stary Cmentarz Żydowski".	B 13. Najstarszy istniejący nagrobek (data) nie odczytano	15. Groby o znaczeniu historycznym lub osób szczególnie zasłużonych nie odczytano

DUKLA II

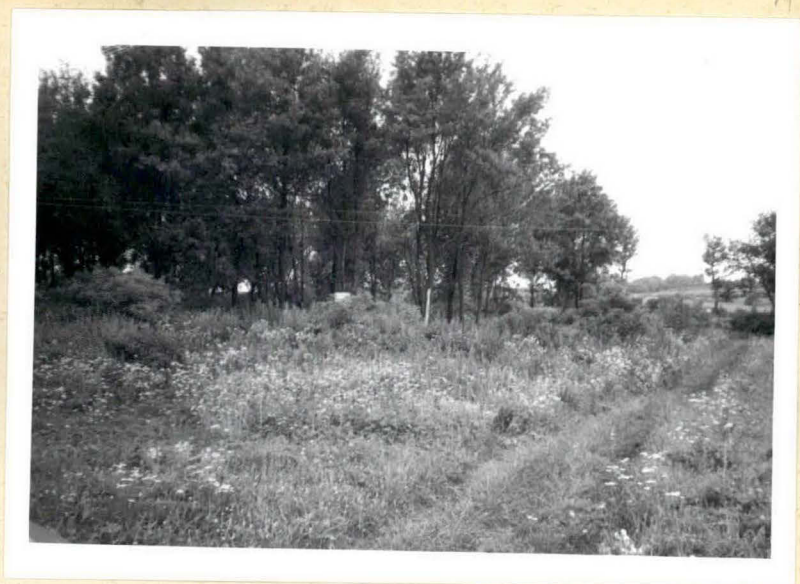
1

1. Widok od str.płn.-wsch.
2. Granica wschodnia cmentarza.
3. Fragment muru kamiennego wys.
ca 120 cm przy płn.odcinku gra-
nicy cmentarnej.
4. Tablica informacyjna w płn.-wsch.
narożu cmentarza.

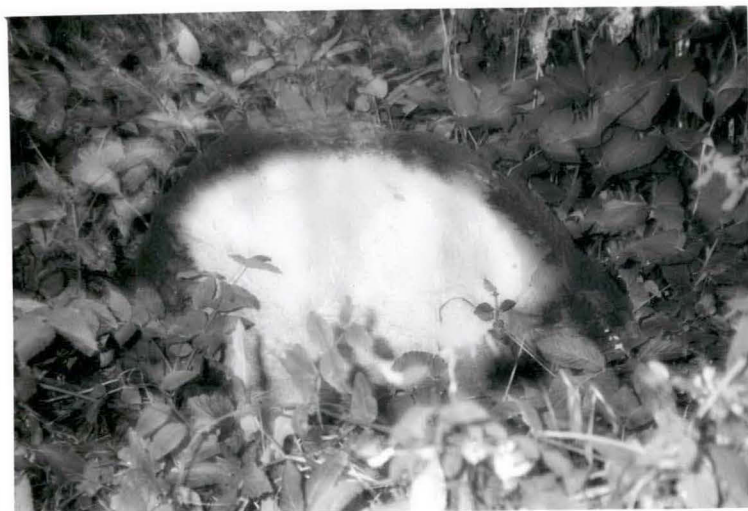
5

5. Fragment zniszczonej macewy.
6. Fragment "wnętrza" cmentarza
przy granicy północnej.
7. Fragmenty zniszczonej macewy.
8. Fragment zniszczonego muru od
str.pół.odcinka granicy cment.

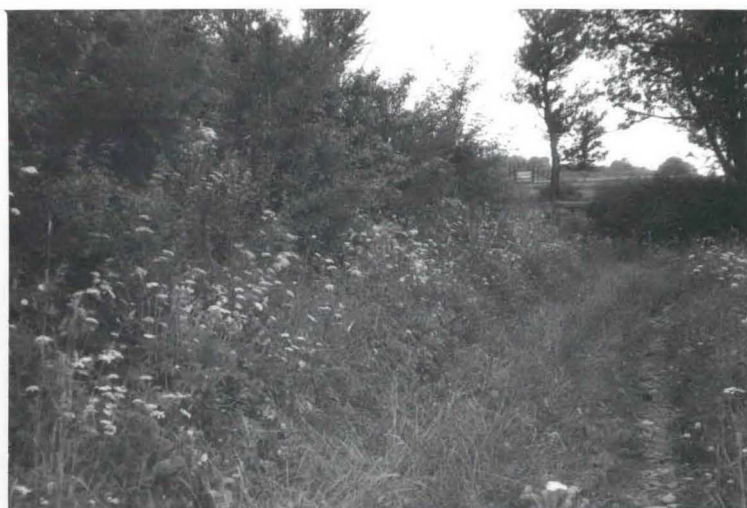
9

9. Północny odcinek granicy cment.
Dróżka prowadząca do "nowego"
cmentarza żydowskiego.
10. Fragment muru kamiennego przy
zachodnim odcinku granicy.
11. "Wnętrze" cmentarza.Widok w kie-
runku wschodnim.

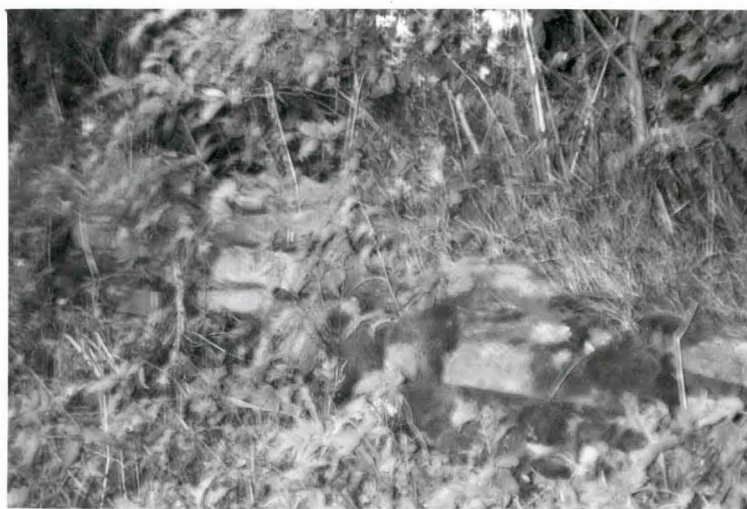
12

12. Fragment muru kamiennego przy
pół.-zach.odcinku granicy cment.
13. Zniszczony odcinek muru przy pół.
narożu cmentarza.
14. Mur kamienny przy pół.narożu.

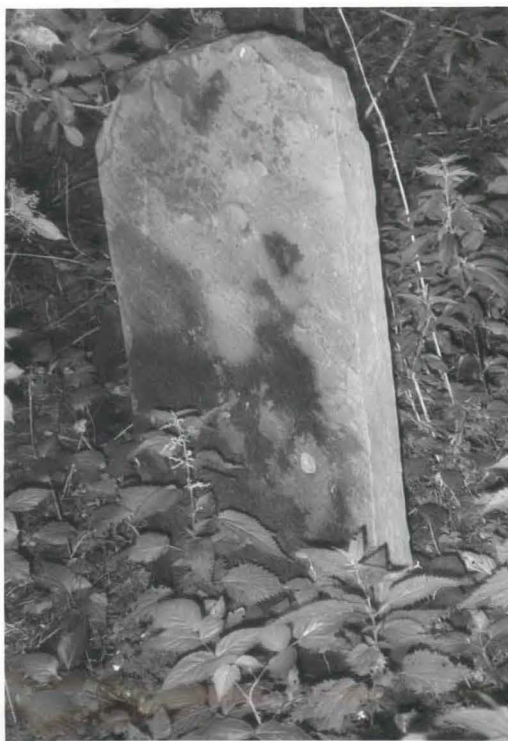
15

15. Macewa w pół.-zach.części cment.
16. Macewa zniszczona w pół.zach.
części cmentarza.
17. Zespół macew przy granicy pół.-
- wschodniej cmentarza.
18. "Wnętrze" cmentarza przy pół.-
-wschodniej części cmentarza.
