1. Obiekt zabytkowy

CHIAKUPA nr 6

2. Miejscowość

DOLŻYCA

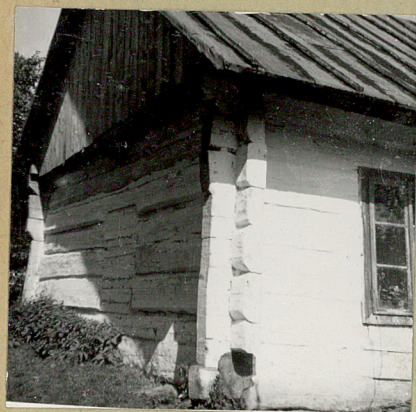
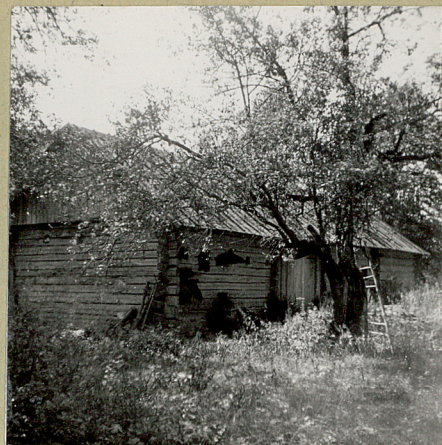
29. Fotografie

Wykonano nad stokiem wzniesienia spłyającego ku szczytowi Ciska - Kellisa od strony północnej, zwężona frontem ku szczytowi. Drewniane, na podwalinie, konstrukcji wieńcowej, anglo-normanna, na obrys, białe, masywne dachowe stolcowe występujące wzdłużnie. Złożone na planie silnie wydłużonego prostokąta, jednoraktowe, z prostokątnymi wieńcami gospodarskimi pod jednym dachem. Dach dwuspadowy z kalenicy wschód - zachód, pokuty papy, szczyty deskowe przesłane. Na lewo od osi budynku trzeci pięciokątne przesłone, półkryte przegrodzone, na lewo od osi wieńca, na prawo również wieńca, na prawo od osi wieńca, przesłone stodoła, na prawo od osi wieńca. Stropy belkowe, nad wieńcem wieńca, nad stodołą stropie konstrukcji dachu. W planie frontowej trzy otwory niepełne prostokątne do sieni, stodoły i obory oraz trzy otwory skrajne, w planie północnej jeden otwór skrajny.
