WOLA ZDAKOWSKA  
gm. Tuszów Narodowy  
wg. rzeszowskie

# METRYCZKA PARKU - OGRODU

1. Adres: miejscowość <b>Wola Zdekowska</b>	gmina <b>Tuszów Narodowy</b>	Województwo <b>rzeszowskie</b>
2. Nazwa parku: aktualna: <b>-</b>		dawna: <b>dworski</b>

# Plan Parku w Woli Zdakowskiej

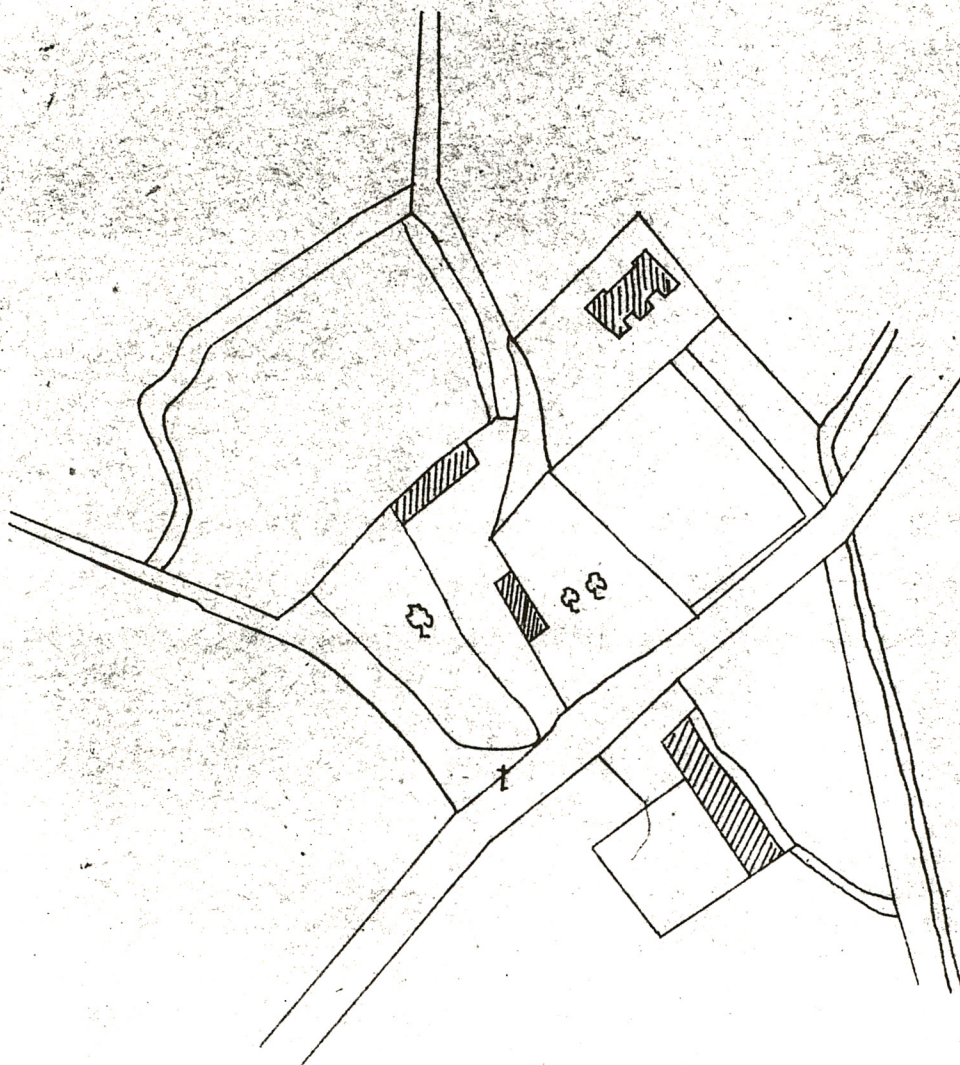
WYRYS Z MAPY KATASTRALNEJ  
GMINY WOLA ZDAKOWSKA rok 1850

Z edrysu z mapy katastralnej wsi Wola Zdzkowska z 1850 r. nie wynika aby w tym czasie przy dworku istniał park.

Brak bowiem oznaczeń większych skupisk drzew. Zaznaczone jedynie kilka pojedynczych sztuk i to w obrębie zabudowań gospodarczych, a nie w pobliżu budynku mieszkalnego. Brak zresztą danych odnośnie tego dawnego budynku zaznaczonego na katastrze.

Omawiany spichlerz oraz dwa budynki gospodarcze są zaznaczone na mapie katastralnej. Wyraźnie zaznaczony na tej mapie jest przydrożny kamienny krzyż zachowany do tej pory. Wśród mało czytelnej treści widnieje na nim data 1791 rok.

Zaznaczoną na mapie katastralnej wytwierzaną drogę do budynku mieszkalnego otaczała aleja świerkowa. Droga ta odchodząca od drogi asfaltowej zachowała się do dzisiaj.

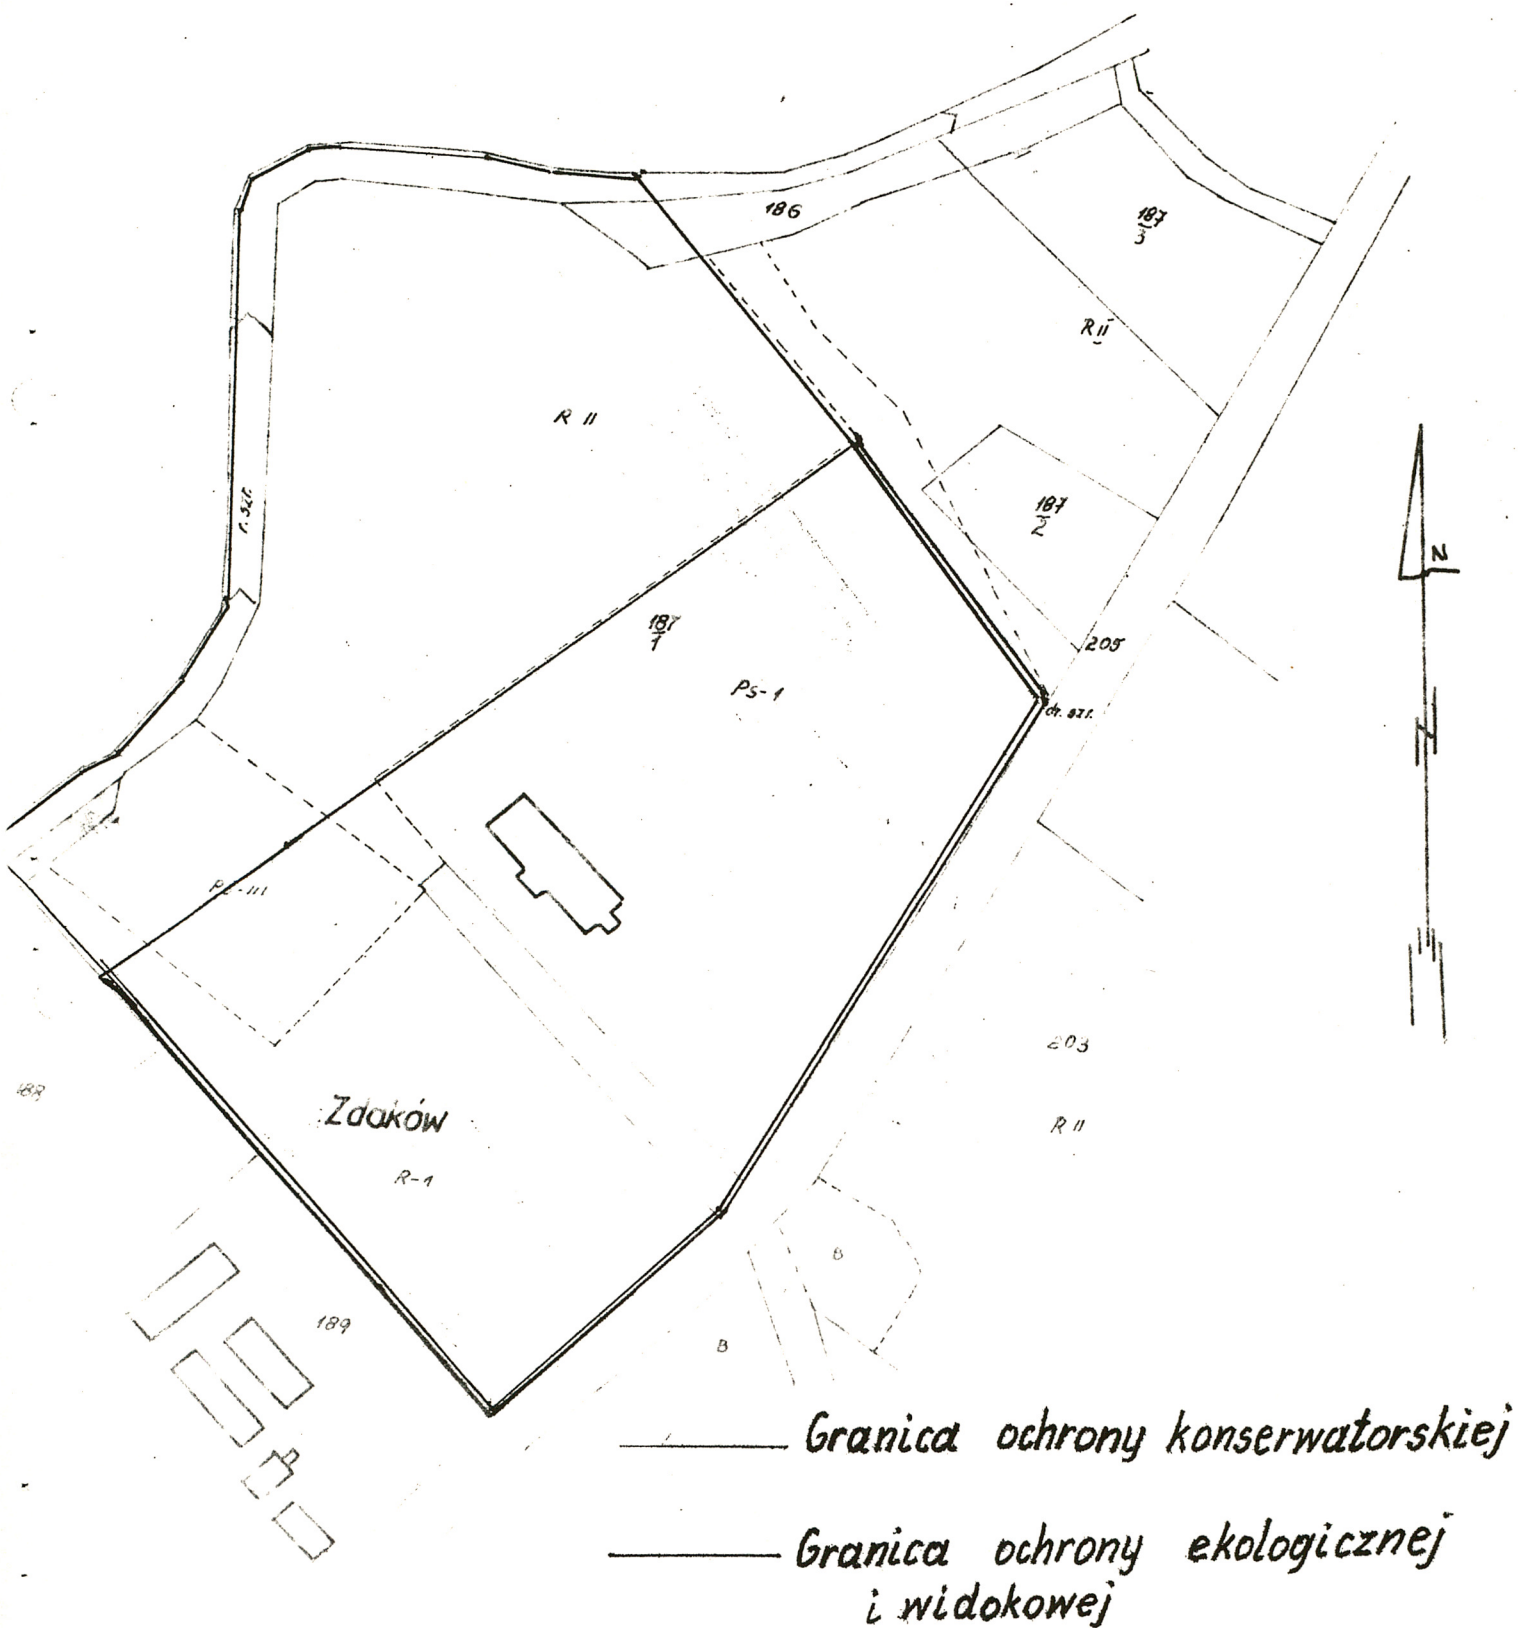
WYRYS Z MAPY EWIDENCYJNEJ  
WOLA ZDAKOWSKA  
1:2000

1. Granicę ochrony konserwatorskiej zaznaczono po granicy parku wraz z sadem i częścią pastwiska.
  - Granica ochrony ekologicznej winna być poszerzona o grunty rolne od zachodniej strony parku do najbliższego rowu
  - Granica ochrony widokowej pokrywa się z granicą ochrony ekologicznej.
2. Zachowane resztki parku należy utrzymać. Całość zaś parku winna być odbudowana i zagospodarowana. Obiekt ten zasługuje na ochronę i zagospodarowanie ze względu na swoje położenie. Znajduje się on bowiem w sąsiedztwie wsi o stosunkowo dużej liczbie mieszkańców - Gawłuszewice i Kłiszów.

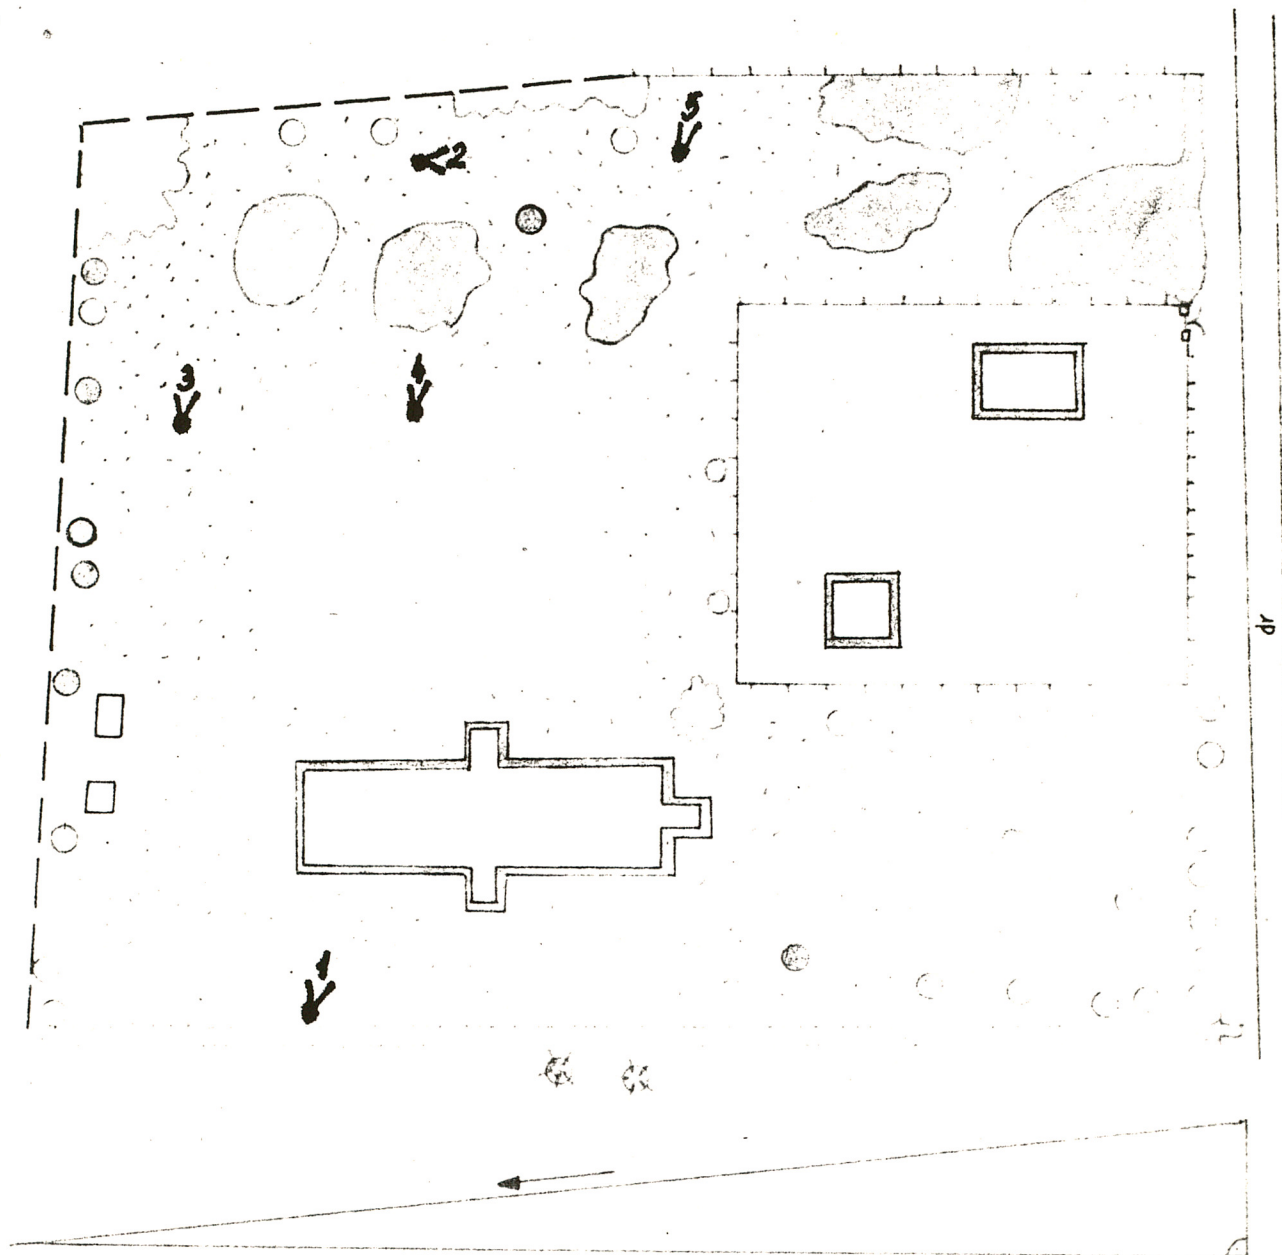
Trudno mówić o zachowaniu parku ,gdyż został on bardzo zniszczony. Pozostały jedynie jego resztki.Brak śladu alei i jakichkolwiek założeń kompozycyjnych. Nie ma nowych nasadzeń.W większych skupiskach drzew występuje jedynie bezładny , krzewiasty podszyt.Oprócz zabytkowego budynku w parku,przy drodze asfaltowej jest drugi budynek mieszkalny wraz z gospodarczymi. Całość ta będąca gospodarstwem państwowym dla pracownika służby rolnej została wybudowana w ostatnim okresie i jest ogrodzona od reszty. Park wzdłuż omawianej drogi w kierunku Krzemienicy zamyka również nowowbudowana zlewnia mleka,a dalej baza sprzętu Spółdzielni Kółek Rolniczych. Na terenie parku,w jego zachodniej stronie pozostał jedynie mały budynek gospodarczy i ustępy służące /i w tym celu wybudowane/ dla osiedla Zdrewia.

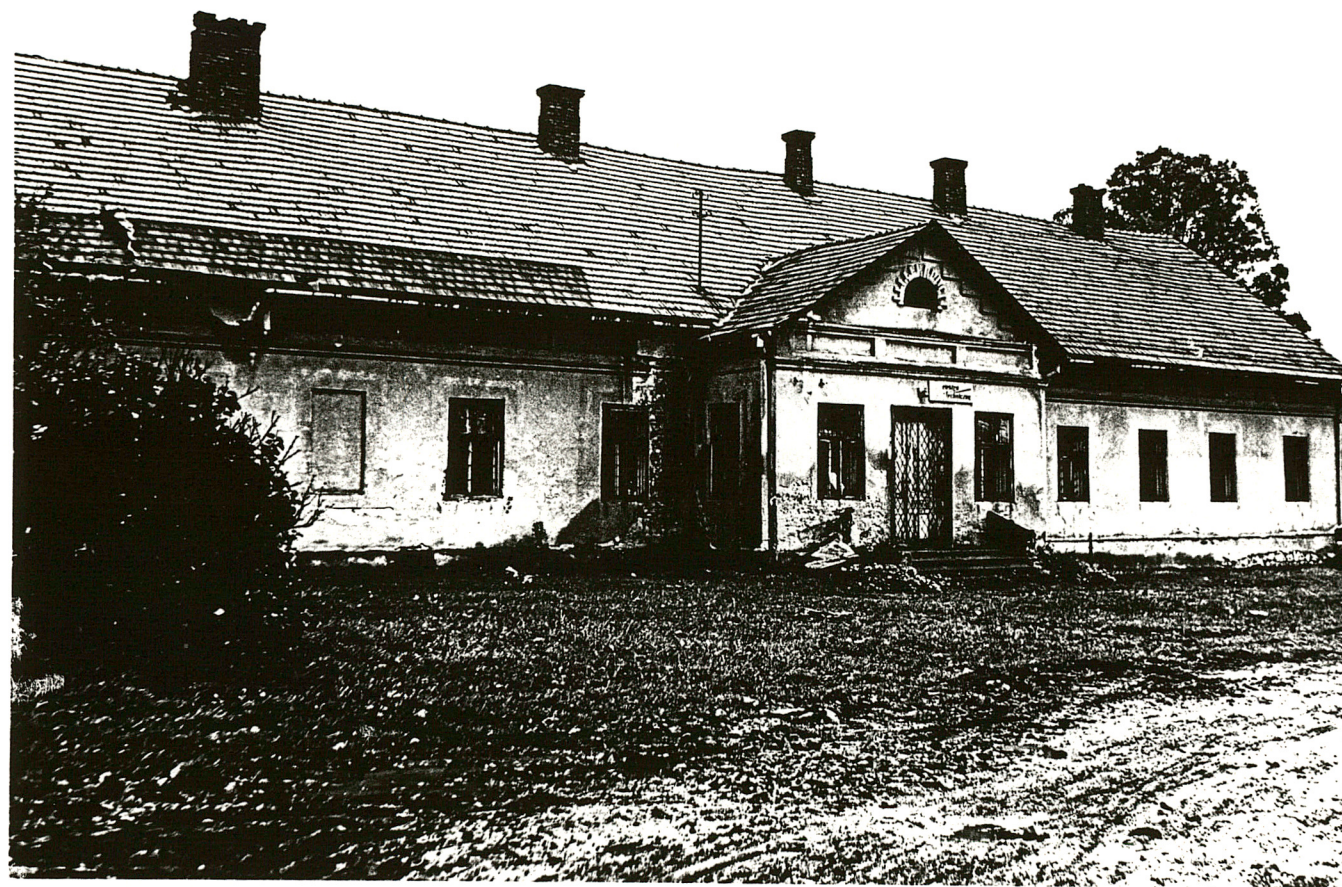
Z budynków dawnych pozostał główny budynek mieszkalny, obecnie użytkowany jako magazyn Gminnej Spółdzielni. Zachowała się dawna drożka żwirowa prowadząca od drogi asfaltowej, obok wymienionego budynku, w kierunku rzeki Wisłoki.

Fot.1 Budynek dworski - dawniej główny mieszkalny - /26.VIII.78r./

Zagospodarowany park wraz z adaptowanym na dom kultury lub wiejską kawiarenkę zabytkowym budynkiem byłoby dobrym miejscem wypoczynku.

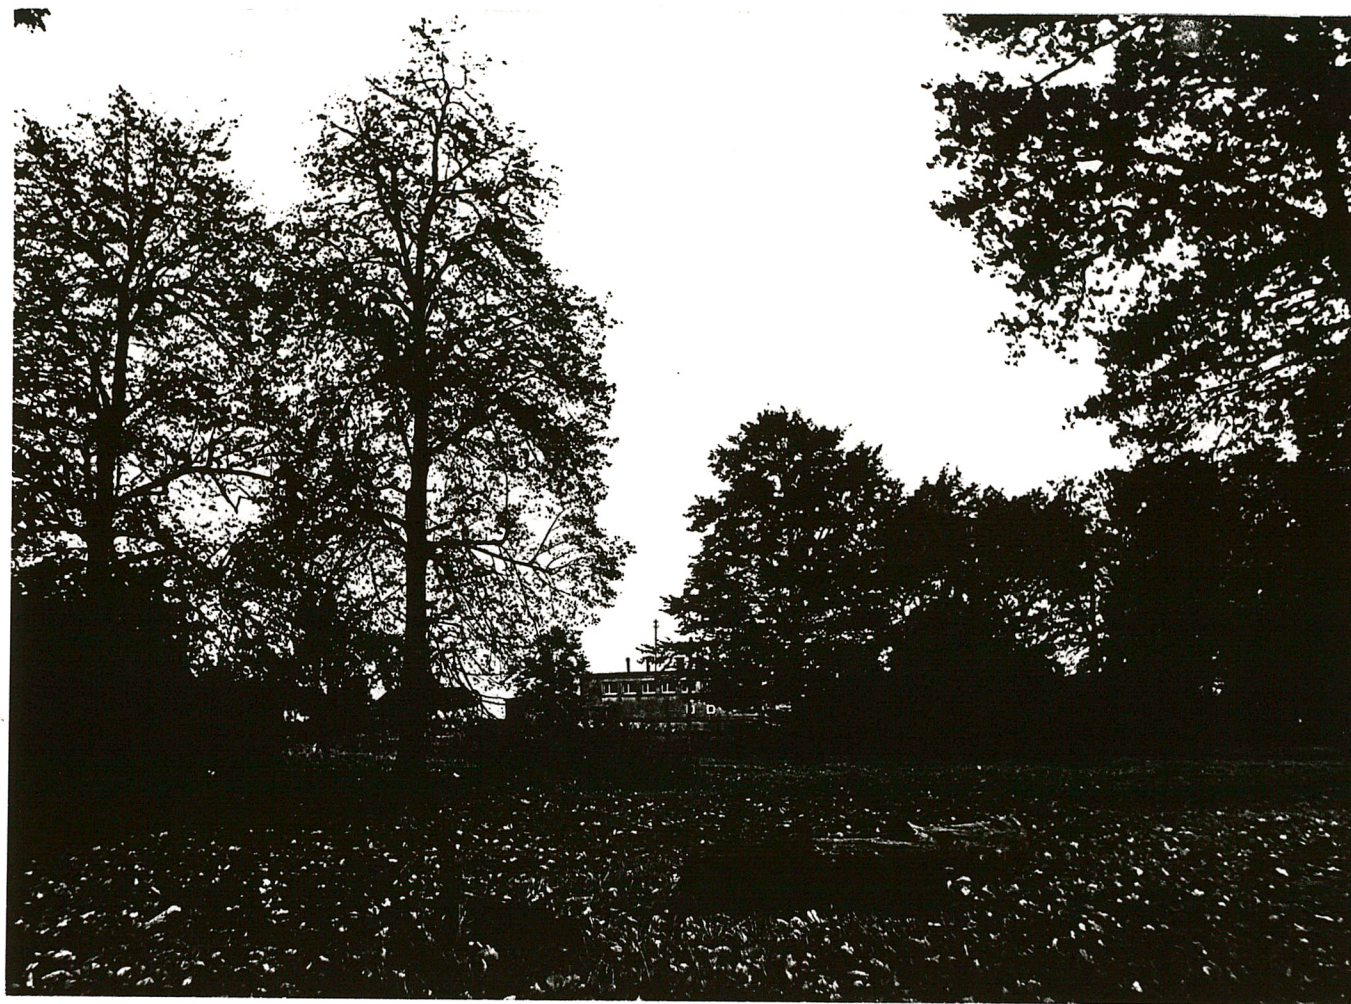
Fot.2 Wnętrze parku - " w głębi " Zlewnia mleka " - /26.VIII.78r./

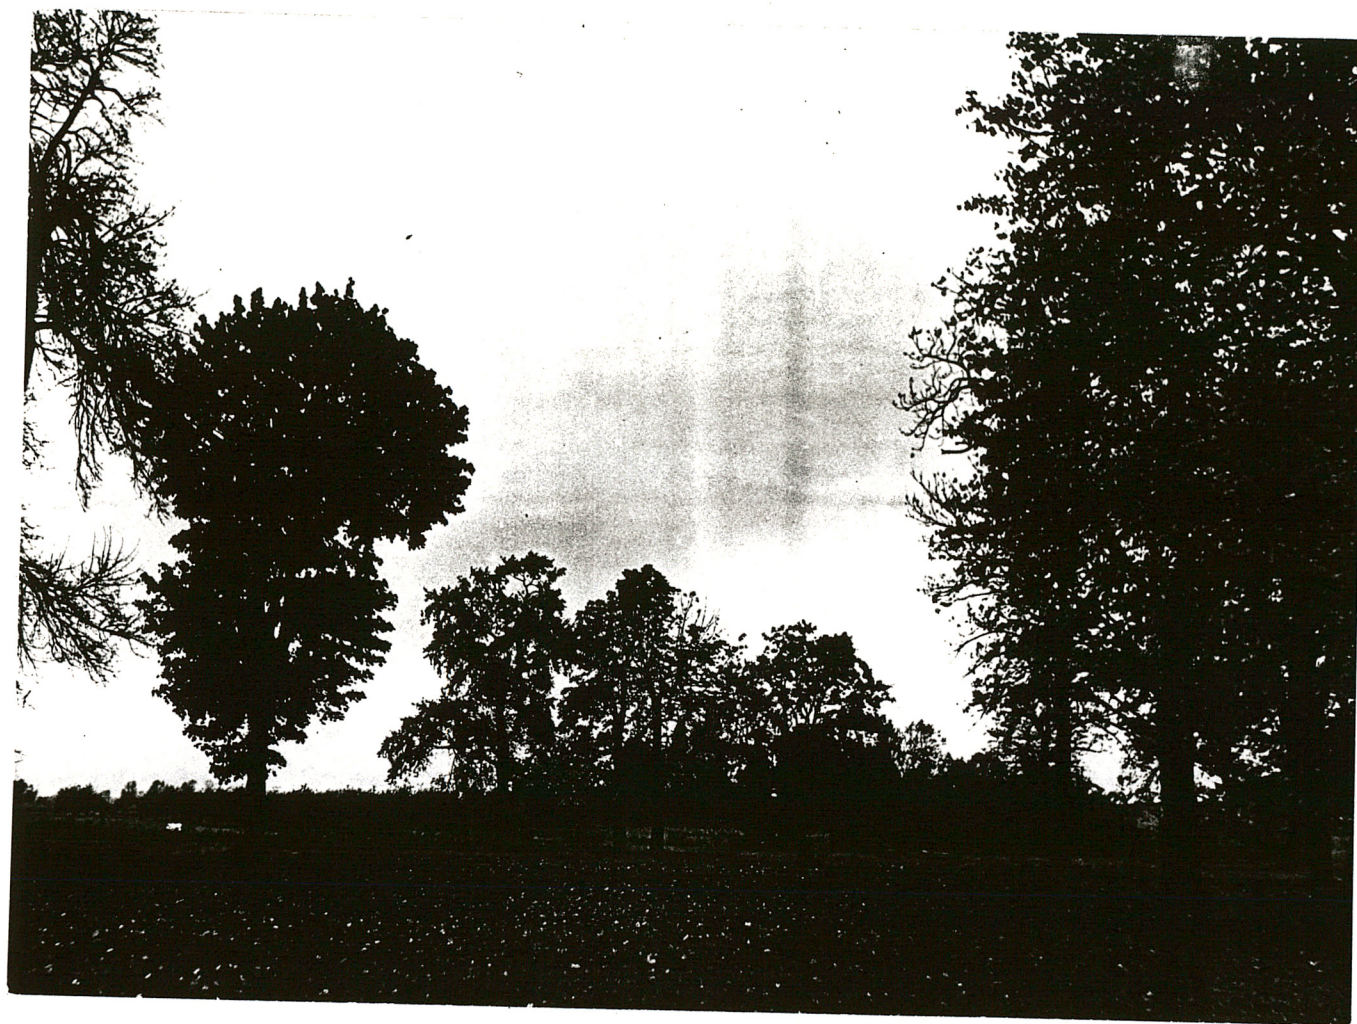
Fot.3 Wnętrze zniszczonego parku - / 26.VIII.78r./

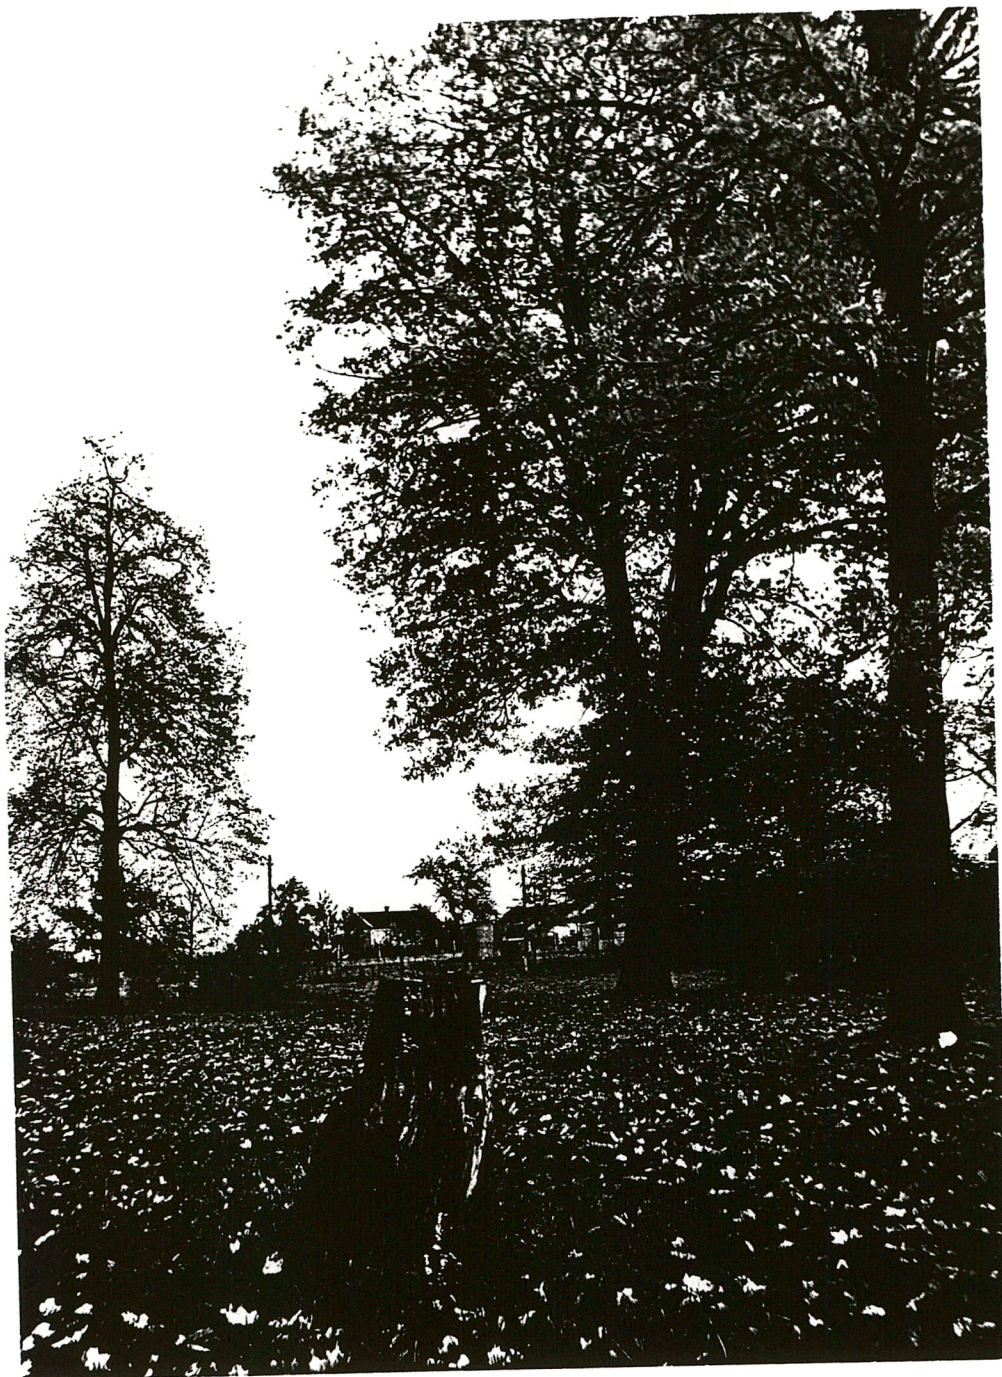
Jak wynika z ustnych przekazów posiadał on pewien układ. Do obecnej chwili uległ on jednak zupełnemu zatarciu. Złożyło się na to wycięcie dużej ilości drzew i brak zainteresowania parkiem. Omawiana powierzchnia utraciła charakter parku.

**Fot.5 Wnętrze parku - pozostałe pniski po zniszczeniach  
starodrzewiu - /26.VIII.1978r./**

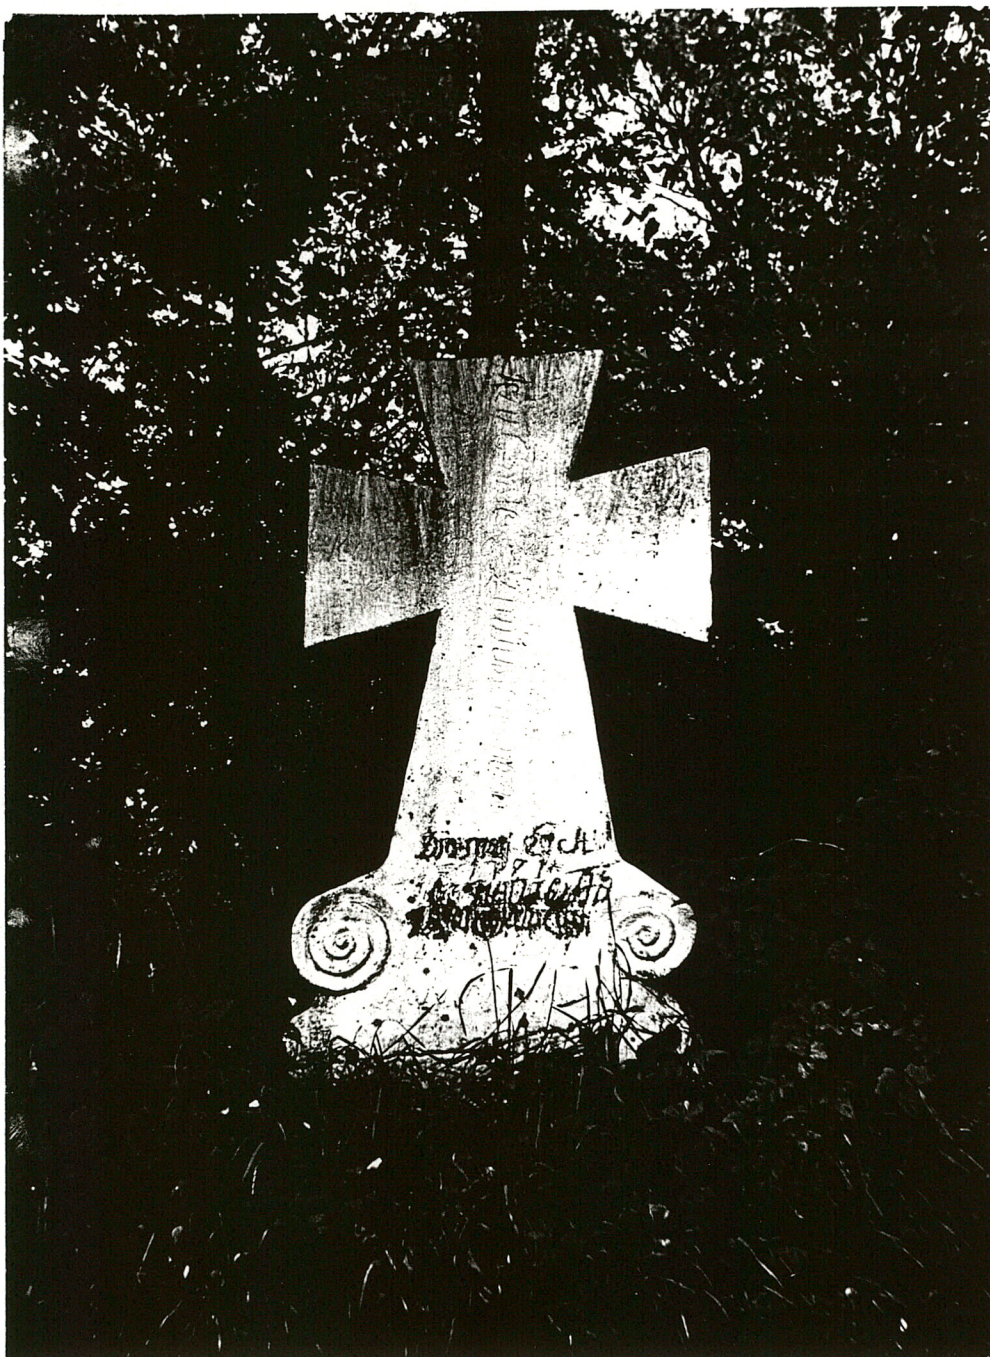
Fot.6 Zabytkowy krzyż / 1971 r./ przy drodze  
Gawłuszowice - Krzemienica / przed parkiem/  
/ 26.VIII.1978r./
