482

ZESPÓŁ DWORSKO-FOLWARCZNO-OGRODOWY

II poł. XVIII, XIX w.,
pocz. XX w., lata 20-te
i 30-te XX w.

KONIEC BÓR

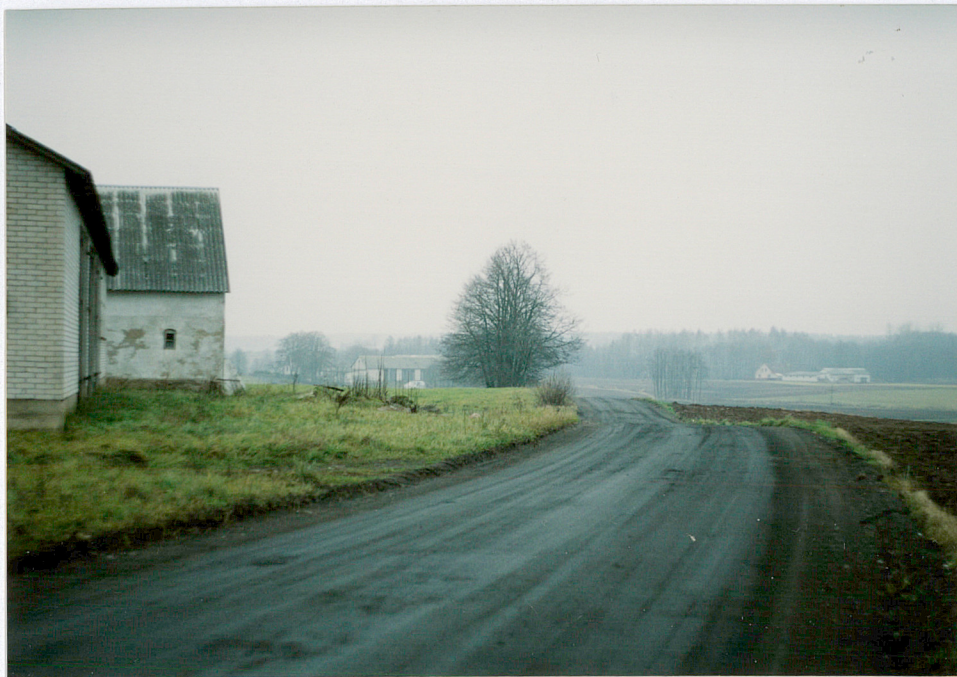
1

1. Główna oś komunikacyjna zespołu: droga odchodzącą od szosy Suwałki-Raczki (na północnym zachodzie) w kierunku miejscowości Stoki (na południowym wschodzie) – widok od południowego wschodu (z wysokości suszarni tytoniu- 8) w kierunku północno-zachodnim.

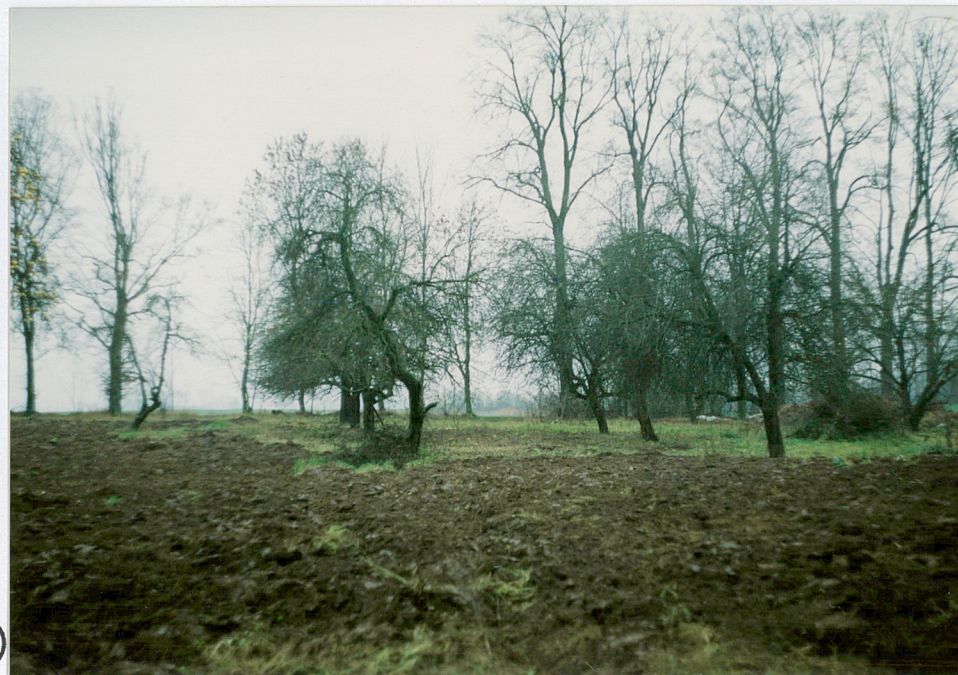
2

2. Północno-zachodni (dawniej rekreacyjny) fragment sadu – widok od południowego wschodu w kierunku stawu.
3. Część rezydencjonalna z dworem (1) i fragmentem parku w głębi – widok od wschodu w kierunku zachodnim.

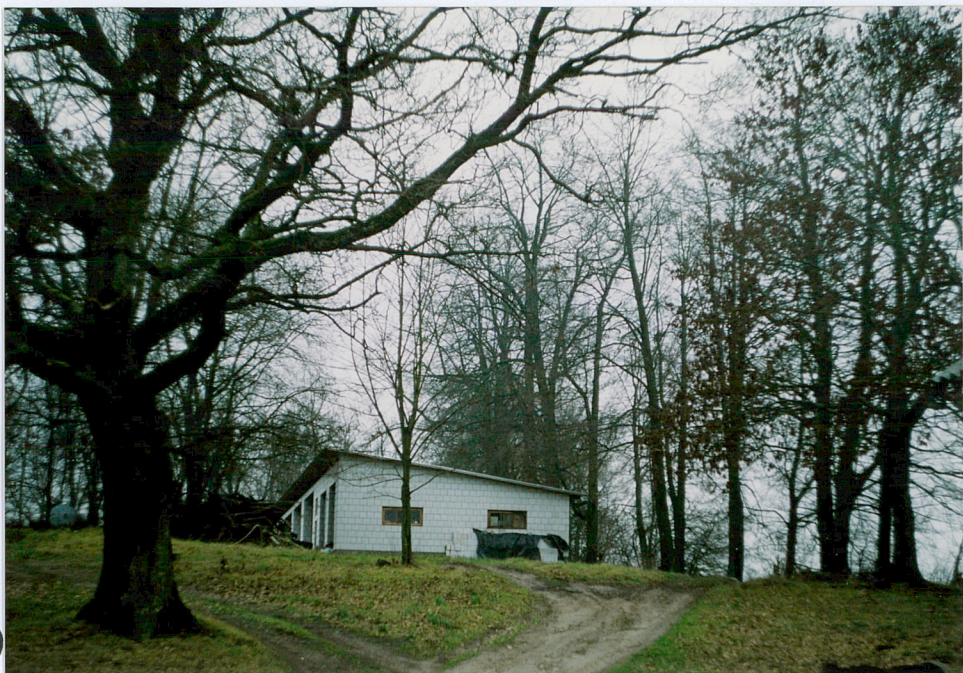
4. Północno-zachodni fragment części rezydencjonalnej z aleją wysadzaną lipami – widok od strony stodoły (7) w kierunku zachodnim.
5. Fragment zespołu widoczny z wjazdu do części gospodarczej usytuowanego między oborą (5) a współczesną chlewnią – widok z północnego wschodu w kierunku południowo zachodnim.

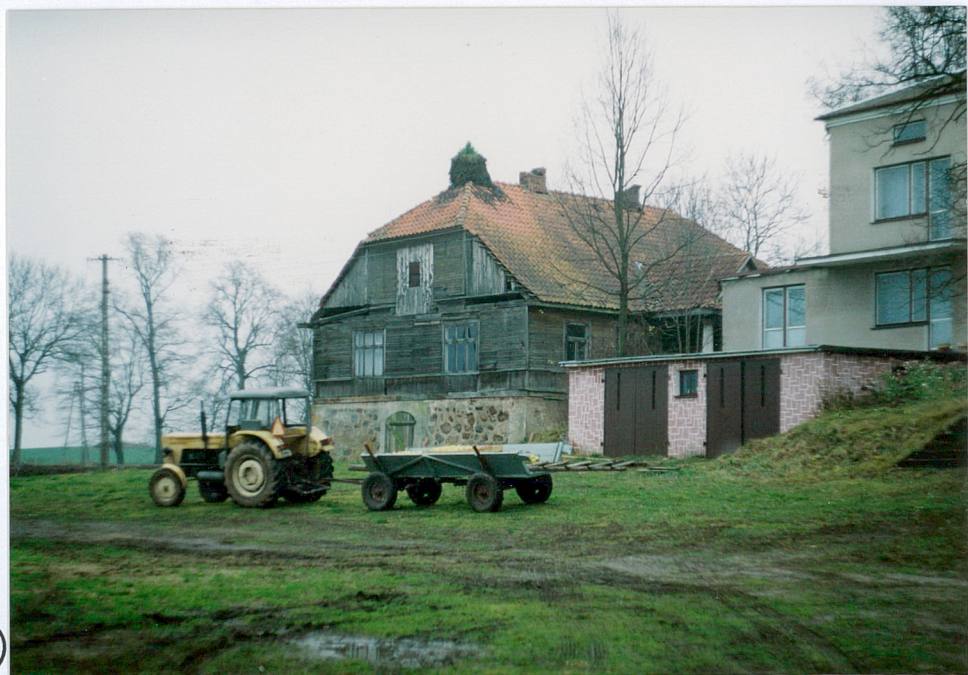
6. Południowo-zachodni fragment dawnego podwórza z widocznym w głębi dworem (1) – widok od strony współczesnej chlewni postawionej na miejscu rozebranej stodoły (7) w kierunku dworu (1).

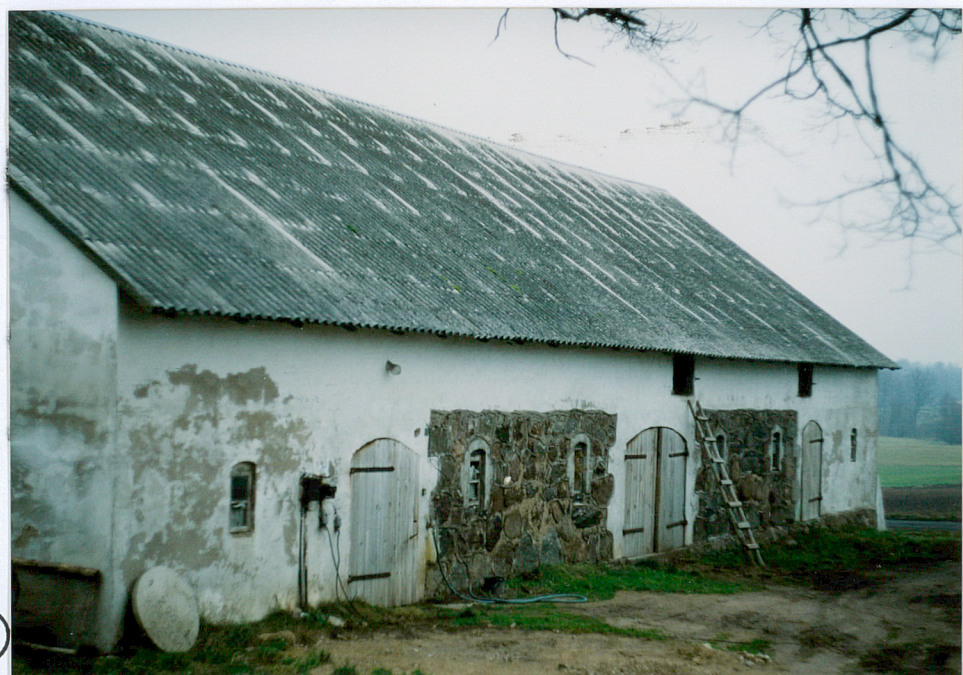
7. Stajnia (4) i obora (5) stanowiące współcześnie jeden budynek inwentarski – elewacja południowo-wschodnia.
8. Dawna stajnia (4) – elewacja południowo-zachodnia.
