DOM MIESZKALNY

3 Miejscowość  
AUGUSTÓW

4 Adres ob. Rynek Zygmunta Augusta  
plac J. Krasickiego 10

DOM MIESZKALNY  
Plac J. Krasickiego 10

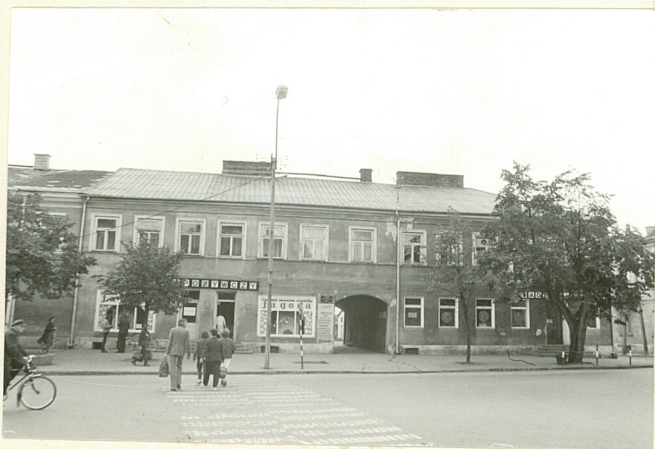
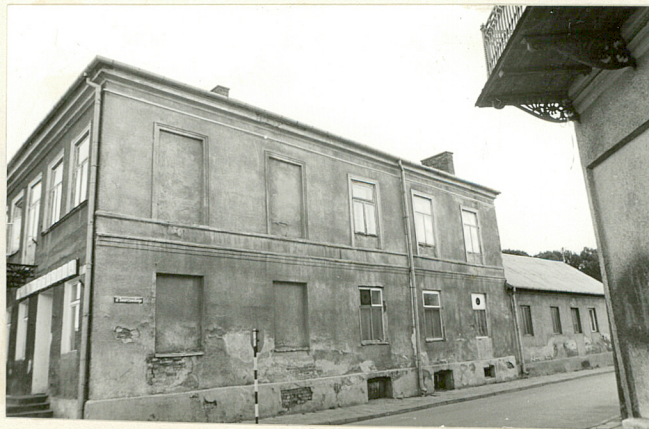
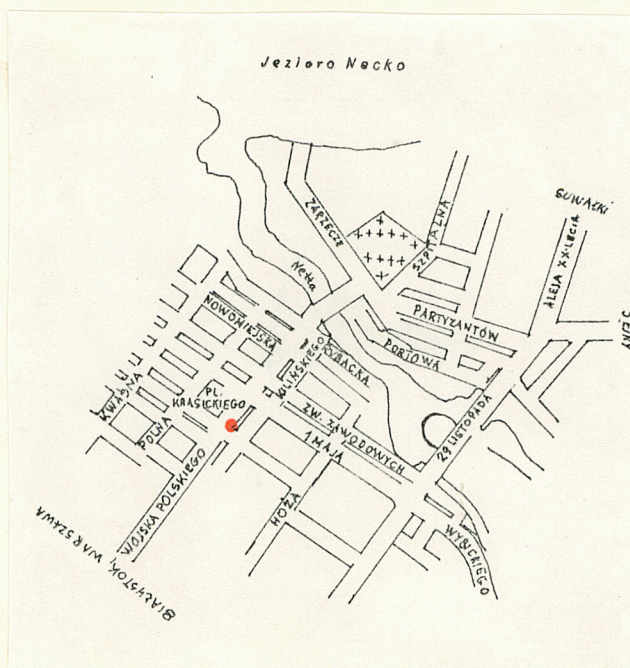
11 Zdjęcia rzut, przekrój, sytuacja, orientacja

Dom stoi w południowo-wschodniej pierzei Placu J. Krasickiego u zbiegu z ulicą Świerczewskiego. Posesja dochodzi do ul. Kościelnej. Dom zbudowany jest z cegły pełnej palonej, otynkowany. Belki stropowe drewniane, niewidoczne. Więźba dachowa krokwiowo-jętkowa wzmocniona konstrukcją stolcową. Krokwie zamocowane w belkach stropowych biegnących co 1.10 m. Na strychu polepa gliniana. Dach pokryty - od placu eternitem falistym natomiast od podwórza blachą. Podłogi drewniane z desek. Schody w części lewej budynku /a/ jednobiegowe wachlarzowe z drewnianą poręczą i metalowymi tralkami, w części prawej budynku /c/ drewniane jednobiegowe wachlarzowe z drewnianą balustradą. Na klatkach schodowych na I piętrze znajdują się wejścia na strych /f, e/. Okna trójskrzydłowe zawieszane w futrynach. Na parterze od strony placu przerobione na współczesne o różnym kształcie. Drzwi wejściowe od ulicy jednoskrzydłowe z nadświetlami. W bramie, z lewej strony, zachowane oryginalne drzwi dwuskrzydłowe filongowe z nadświetlami / zdjęcie / prowadzące na klatkę schodową i do pomieszczeń na parterze, a także do piwnic. Rzut budynku na planie litery L. Długa elewacja frontowa podzielona jest na dwie części centralnie umieszczonym przejazdem pierwotnie zamkniętym bramą dwuskrzydłową. Obie części budynku położone po obu stronach bramy mają samodzielne ciągi komunikacyjne. Budynek jest jednopiętrowy bez użytkowego poddasza, całkowicie podpiwniczony. Wejście do piwnic po stronie lewej znajduje się pod schodami /b/ natomiast po stronie prawej w bramie /d/. Piwnice kolebkowo wysklepione otynkowane. Dach dwuspadowy. W połaci dachowej od strony podwórza znajdują się dwie niewielkie nadbudówki z oknami doświetlającymi strych. Elewacja frontowa jest bardzo prosta w wystroju. Okna na I piętrze obwie-

dzione prostym obramieniem podkreślone słabo czytelnym gzymsem podokiennym. Gzyms koronujący biegnie wzdłuż całego budynku. Z prawej strony zachowały się ślady, istniejącego pierwotnie dużego balkonu, w postaci metalowych wsporników.

<p>14. Kuchnia</p> <p>4499 m<sup>3</sup></p>	<p>15. Powierzchnia użytkowa</p> <p>628 m<sup>2</sup></p>	<p>16. Przeznaczenie pierwotne</p> <p>mieszkalne</p>	<p>17. Użytkowanie obecne</p> <p>mieszkalno-administracyjno-usługowe</p>
<p>18. Prace budowlane i konserwatorskie, ich przebieg i dokumentacja</p> <p>W 1985 r. WSS przeprowadziła remont w części biurowej / I piętro/ oraz remont dachu.W trakcie jest remont niektórych pomieszczeń jadłodajni.</p>		<p>19. stan zachowania (fundamenty, ściany zewnętrzne, ściany wewnętrzne, sklepienia, stropy, konstrukcje dachowe, pokrycie dachu, wyposażenie i instalacje)</p> <p>Stan zachowania budynku dobry.Drzwi wejściowe na klatkę schodową / w bramie z lewej strony/ zniszczone.Zniszczony balkon.Tynk na elewacji frontowej wymaga uzupełnienia.</p> <p>20. Najpilniejsze postulaty konserwatorskie</p> <p>Odtworzenie pierwotnego wyglądu balkonu.Naprawa i konserwacja jedynych drzwi z zachowanym pierwotnym wystrojem/ w bramie z lewej strony/.Uzupełnienie brakującego tynku.</p>

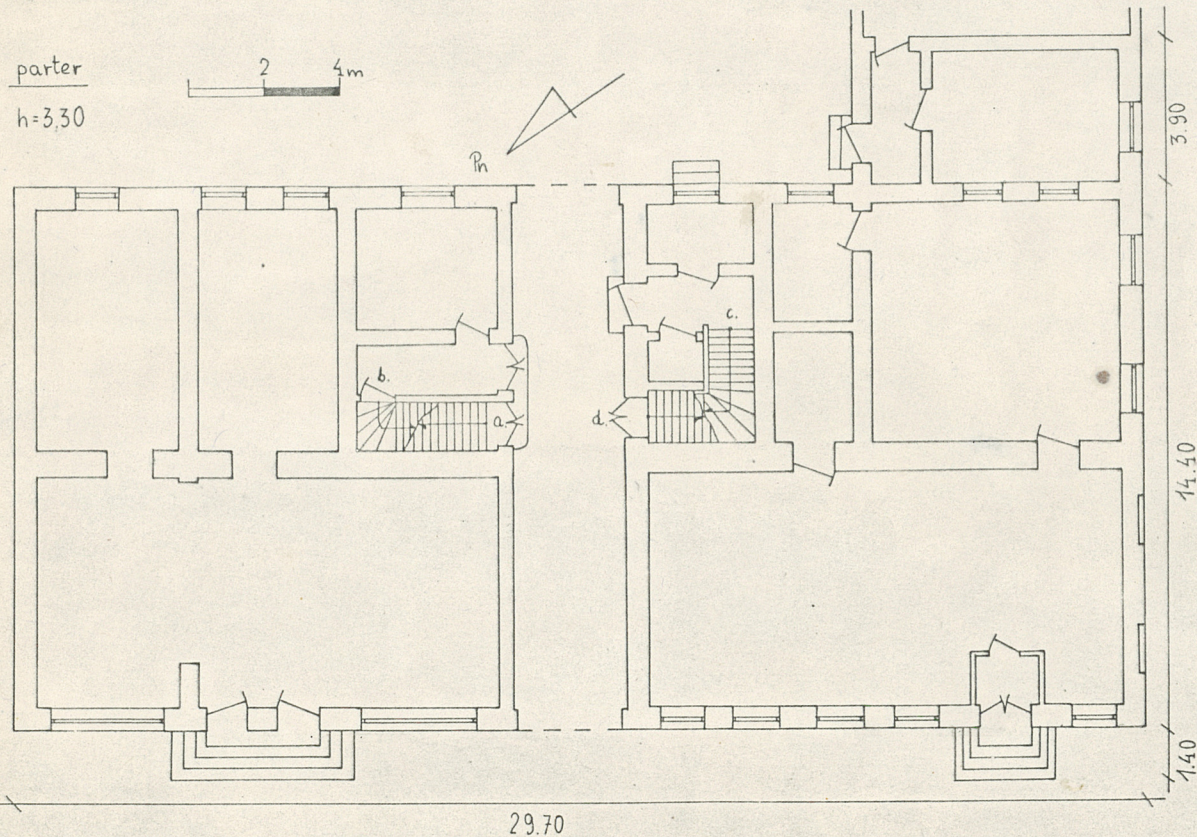
parter

h=3,30
