Nr
40

POSTERUNEK POLICJI OB. ROZDZIELNIA ENERGETYCZNA

II poł.XIX w.

AUGUSTÓW

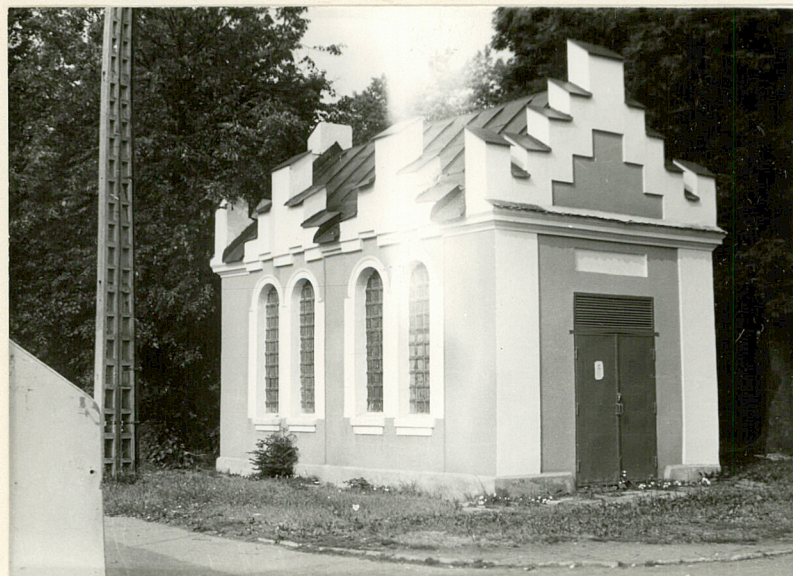
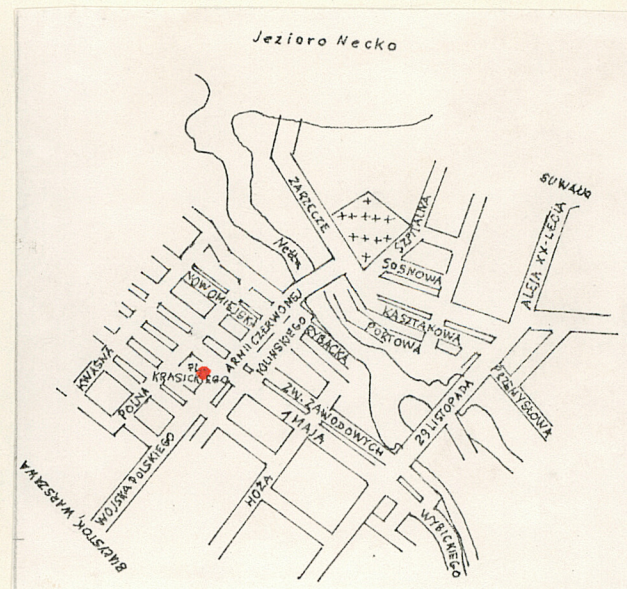
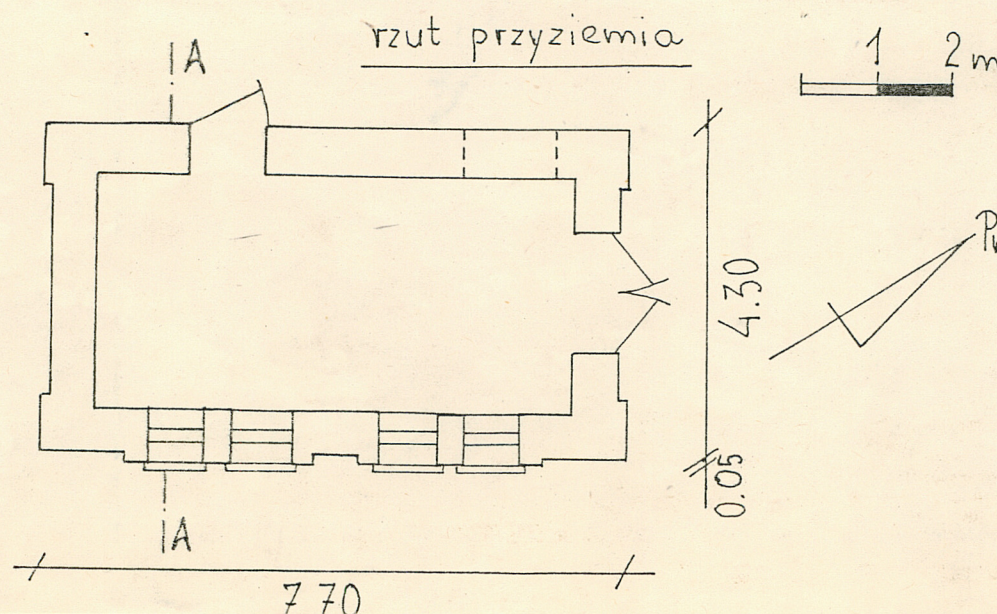
11. Zdjęcia rzut, przekrój, sytuacja, orientacja

Obiekt usytuowany jest w południowo-wschodnim rogu placu J. Krasickiego, niedaleko zbiegu ulic Armii Czerwonej i 1 Maja. Zbudowany jest z cegły /grubość muru 60 cm/, w całości otynkowany. Dach krokwiowy kryty blachą. Posadzka cementowa.

Okna wydłużone owalnie zakończone bez ram wypełnione na stałe luksferami. Drzwi znajdujące się w ścianie szczytowej dwuskrzydłowe metalowe zawieszone w metalowych ramach. Drzwi znajdujące się w elewacji północno-zachodniej metalowe jednoskrzydłowe zawieszone w metalowej ramie.

Rzut na planie prostokąta. Budynek jednokondygnacyjny.

Jedyną ozdobą budynku są okna z zachowanymi obramieniami oraz w trzech elewacjach wyciągnięte ponad poziom stropu ściany schodkowo zwężające się ku górze.
