KARTA EWIDENCYJNA ZABYTKÓW
ARCHITEKTURY I BUDOWNICTWA

LESNICZÓWKA - / MIESZKANIE LESNICZEGO/

W rezydencji Nadleśnictwa Jagiellońskiego

BIAŁOWIEŻA

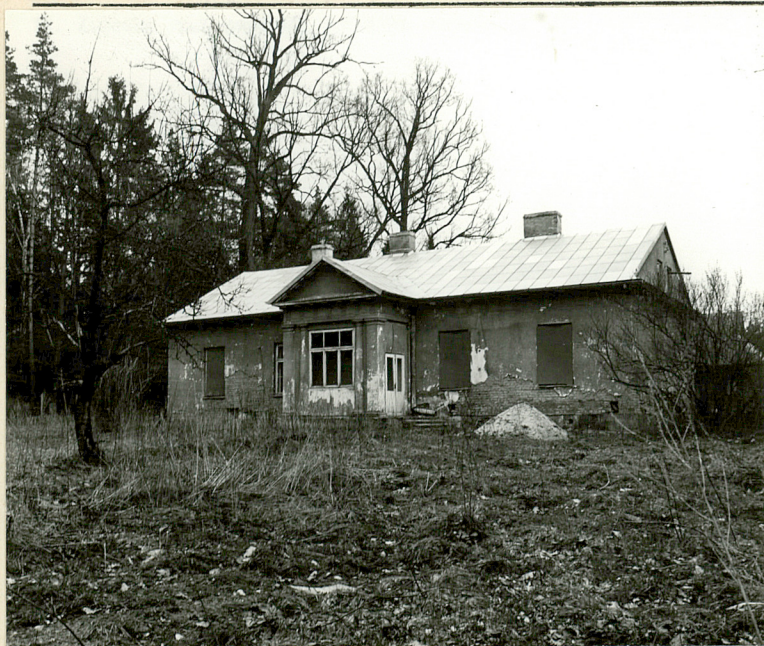
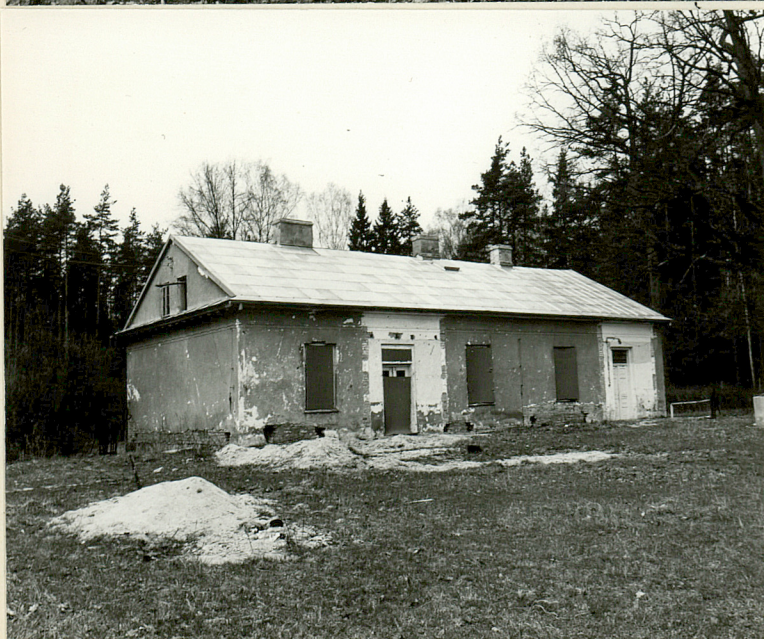
- Sytuacja: Zespół leśniczówki położony na pld. od wsi Podolany II, otoczony lasem, połączony z wsią polną drogą, zajmuje lekko wyniesiony prostokątny teren ogrodzony metalową siatką, zainwestowany budynkiem urzędniczym, mieszkalnym, stodołą, stajnią, wozownią i dwoma piwnicami.. Wjazd do zespołu od strony drogi. Po jego płn. stronie poprzedzający nasz budynek ogródek kwiatowy, po stronie pld. dekoracyjny podjazd przed budynkiem głównym. Budynek mieszkalny i urzędniczy ustawione w jednej linii, kalenicowo. Za nimi gospodarcza część założenia. Mieszkanie leśniczego przestrzennie łączy się z piwnicą oraz stodołą. Między nimi oraz stajnią gospodarcze podwórze. Frontem zwrócony na zach., ku drodze.

- Materiał i konstrukcja: murowana z cegły, na zaprawie wapiennej, obustronnie tynkowana. Strop drewniany, belkowy, nagi, ocieplony polepą. Więźba dachowa drewniana, krokwiowo-stolcowa. Pokrycie dachu z blachy ocynkowanej. Stolarka drzwiowa i okienna drewniana, futrynowa. Drzwi jedno- i dwuskrzydłowe, zewnętrzne z nadświetlem. Okna trójdzielne, dwuskrzydłowe, sześciopółowe. Schody zewnętrzne betonowe. Schody na strych drewniane, z poręczami, kominy słupowe, ceglane w ścianie.

- Rzut: na planie prostokąta, z portykiem od frontu na osi. Dwutraktowy, trójpomieszczeniowy. /Patrz wnętrze/.
- Bryła: Parterowa, niepodpiwniczona, zwarta, prostopadłościenna, nakryta nieco spłaszczonym dwuspadowym dachem. Od frontu prostopadłościan portyku, nakryty także dwuspadowym dachem.

- Elewacje: wszystkie otynkowane, rozczłonkowane prostokątnymi otworami okiennymi i drzwiowymi. Otwory bez opasek. W zwieńczeniu pełne belkowanie oraz mocno wyładowana pełna płyta gzymsu lekko profilowana simą. Belkowanie doryckie z tryglifami i pustami polami /naprzemian/. Pod tryglifami regule z lezkami, nad nimi pod płytą gzymsu analogiczne formy tryglifowe, wszystkie trójdzielne. Elewacja frontowa pięcioosiowa, na osi portyk a po bokach po dwa okna. Portyk w pełni zabudowany, pierwotnie filarowo-kolumnowy. Między filarami, po bokach istniały półkolisty arkady, dzisiaj jedna zamurowana, w drugiej dwuskrzydłowe drzwi. Między tokańskimi kolumnami okno. Elewacja tylna pięcioosiowa. Na pierwszej i czwartej od płn. drzwi, na pozostałych okna. Elewacja szczytowa płn. jednookienna, pld. bez podziałów.

14. Kubatura 788 m ³	15. Powierzchnia użytkowa 197 m ²	16. Przeznaczenie pierwotne leśniczówka /mieszkanie/	17. Użytkowanie obecne nieużytkowana
18. Prace budowlane i konserwatorskie, ich przebieg i dokumentacja		19. Stan zachowania (fundamenty, ściany zewnętrzne, ściany wewnętrzne, sklepienia, stropy, konstrukcje dachowe, pokrycie dachu, wyposażenie i instalacje) Podmurówka zawilgocona, częściowo remontowana /izolacja/. Analogicznie ściany w partii dolnej. Tynk ze ścian odpada płatami. Ściany wewnętrzne rozebrane. Brak podłóg. Stropy bez podsiębitki, w dobrym stanie. Więźba dachowa i pokrycie dachu dobre. Stolarka okienna i drzwiowa - dobra.	
		20. Najpilniejsze postulaty konserwatorskie Ukończenie izolacji poziomej. Kontynuacja remontu.
