1. Obiekt

DOM J A E G I E R S K I w Parku Pałacowym

3. Miejscowość

B I A Ł O W I E Ż A

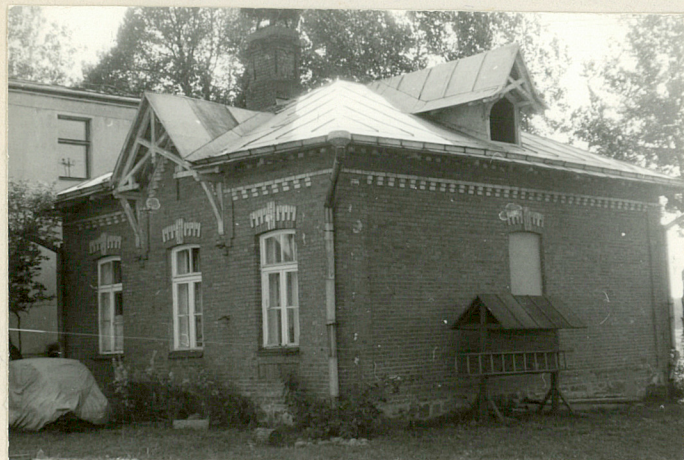
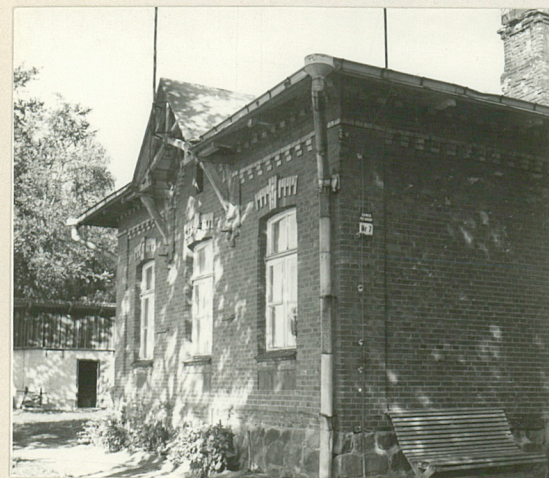
11 Zdjęcia, plan sytuacyjny, rzuty

Obiekt wzniesiony na rzucie prostokąta, parterowy, szerokofrontowy, z wejściem w ścianie szczytowej, od południa.

W elewacji południowej, na osi- drzwi wejściowe. W środkowej połaci dachu- facjatka.

W elewacji zachodniej i wschodniej- po trzy okna. Nad środkowym- dwuspadowy szczytek.

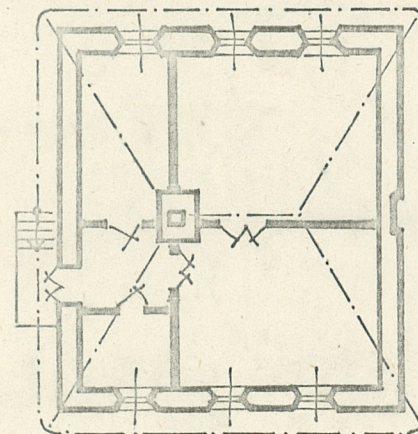
dom jaegerski

Budynek- czteronietrzny, z pomieszczeniami rozmieszczonymi wokół przewodu kominowego. W szczytach północnym- dwa pomieszczenia, w południowym- dwa, z włączonym w środkowej części małym korytarzem.

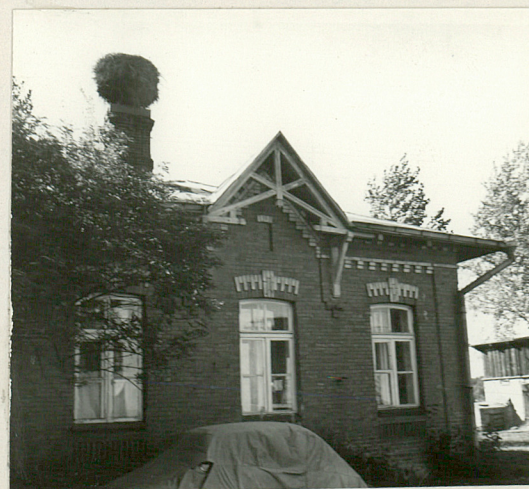
Otwory okienne- prostokątne, z małym łukiem w górnej części, tworzącym przez ceglany łęg; ponad nim- nadokienniki z cegły ceramicznej, w formie stylizowanego szczytu arkadkowego.

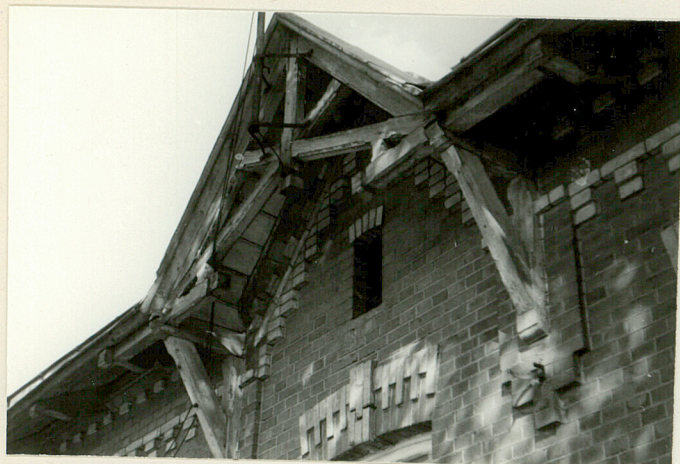
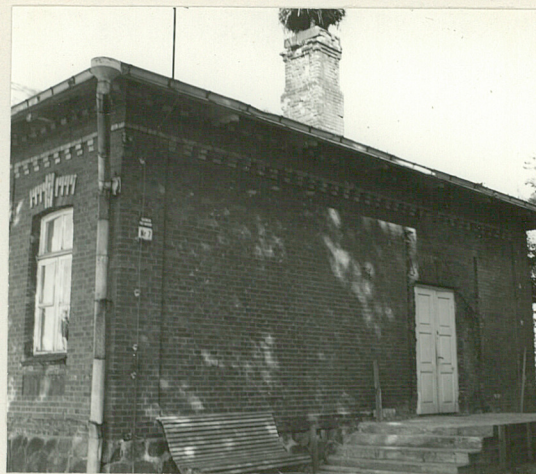
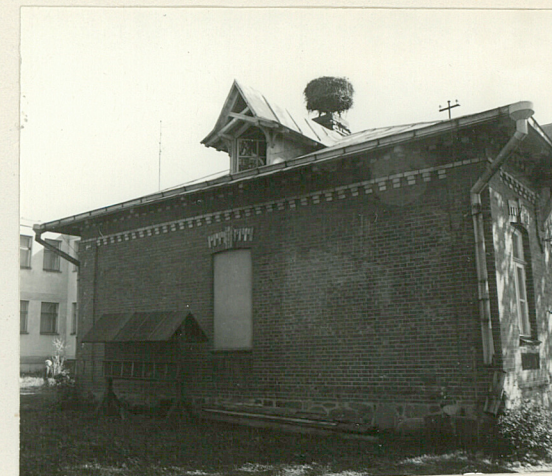
zdjęcia

W każdej elewacji- arkadkowy gzyms z cegły ceramicznej, zwieńczony w formie szczytu schodkowego, pod osłoną daszkowych szczytów.

Budynek nakrywa dach namiotowy, wypełniony blachą. W północnej i południowej połaci- facjatki; nakryte dwuspadowym dachem, wypełnionym blachą, z półokrągłym otworem okiennym, wypełniającym cały front. Boczne ściany - murowane z cegły.

Szczyty wyodrębnione w elewacji zachodniej i wschodniej- dwuspadowe, wsparte na wystających, ozdobnie profilowanych belkach, podpartych mieciami.

Komin wystający ponad połacie dachu- ceglany, o szerszej podstawie, z dwuskokowym gzymsiem. Na żelaznych wspornikach, ponad wylotem dymogniazdo dla bociana.

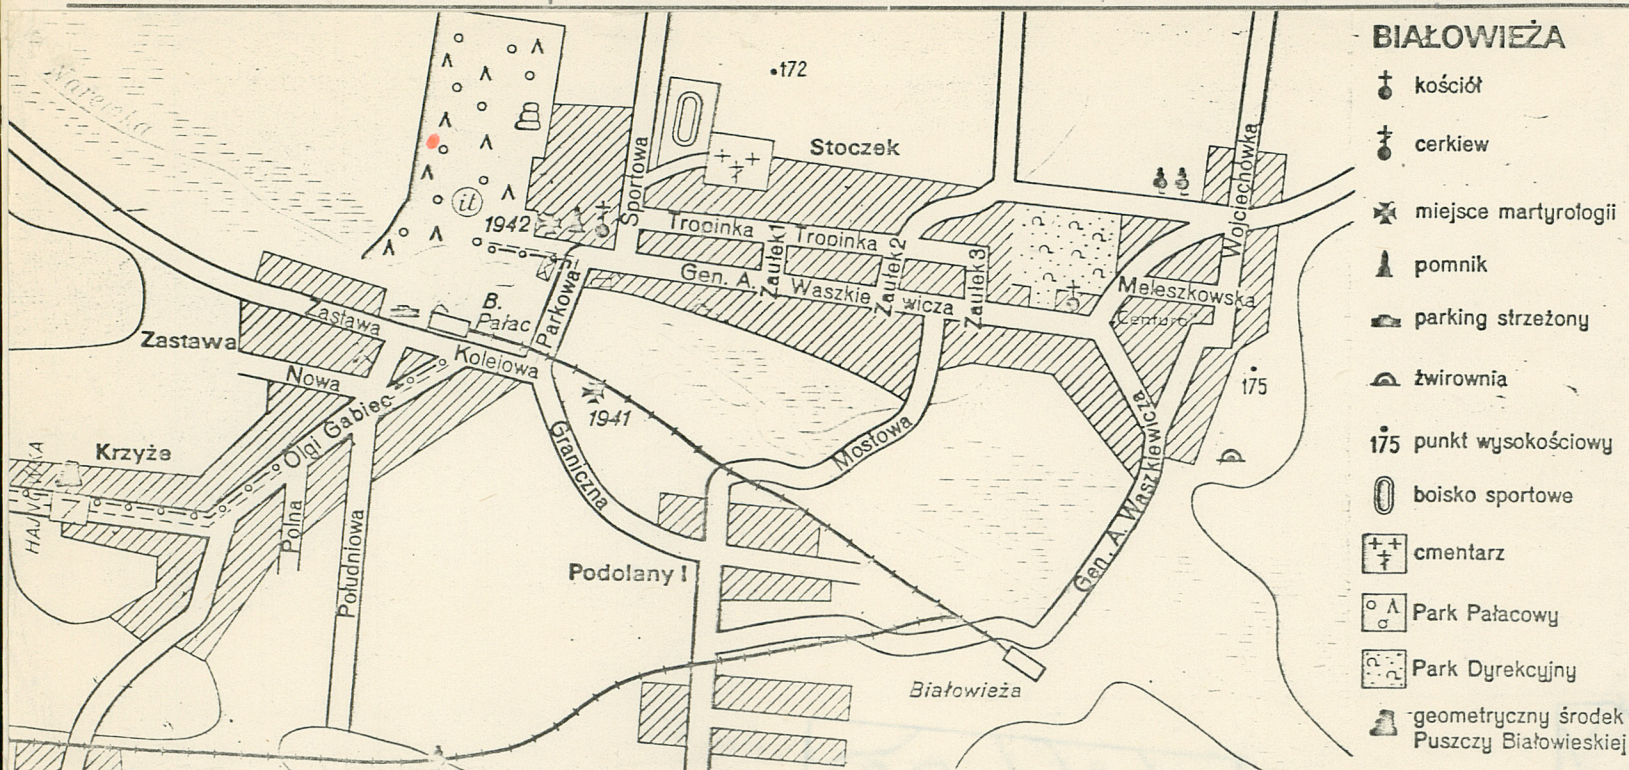
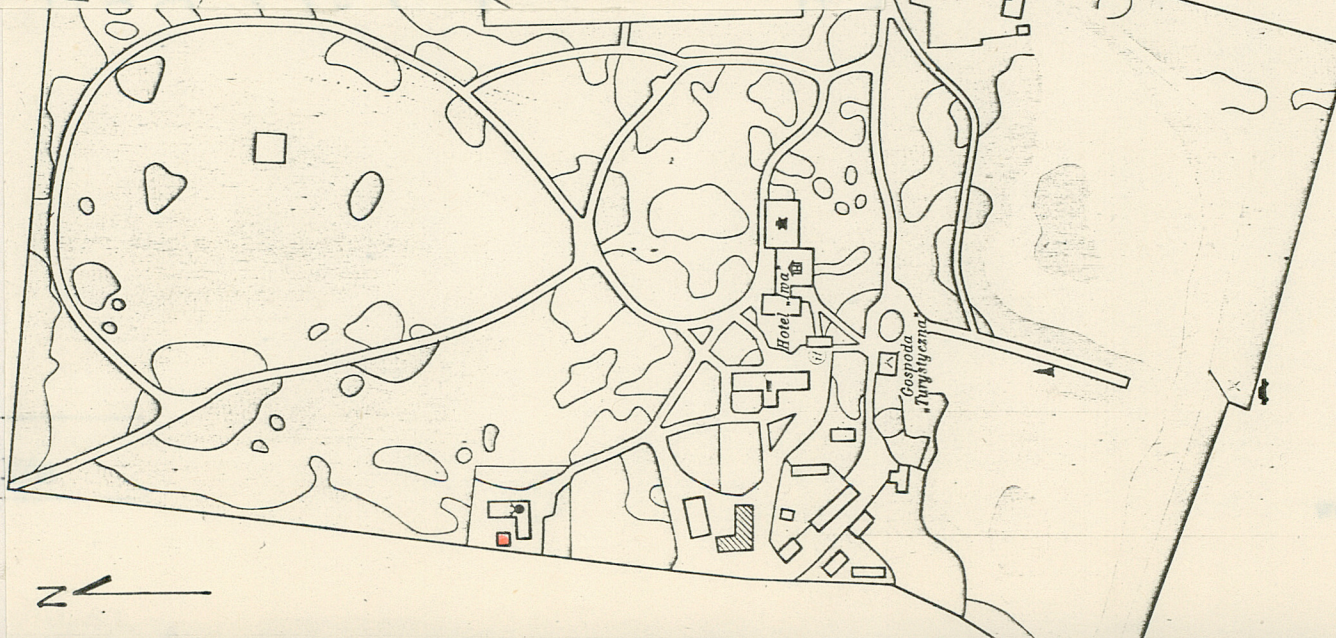
plan sytuacyjny

Budynek Jaegerski usytuowany jest na obszarze Białowieskiego Parku Pałacowego, w jego północno- zach. partii, poza nowo wzniesionym budynkiem hotelowym.
