1. Obiekt

L A M U S dworski

XVIII w.

A N D R Y J A N K I

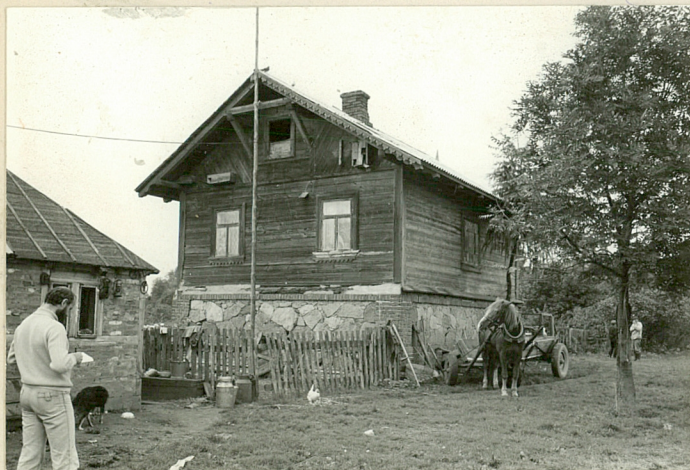
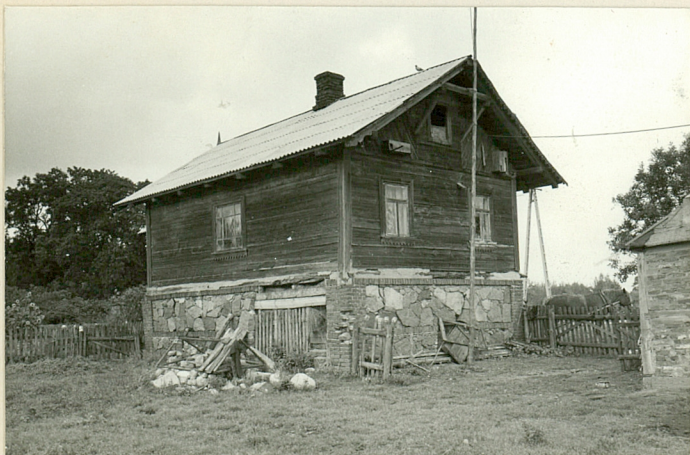
11 Zdjęcia, plan sytuacyjny, rzuty

Zbudowany jest w części z cegły palonej i łamanych głazów narzutowych /część piwniczna/ w części zaś z drewna. Część piwniczna wykonana jest w postaci filarów z cegieł usytuowanych na węglach budynku i przestrzeni między filarami wypełnionych łamanymi kamieniami związanymi zaprawą; w połowie wysokości Wypełnienia ułożona jest na zrąb warstwa cegieł biegnąca wokół budynku, podobnie zakończona jest górna część muru. Wnętrze piwnicy nakryte jest sklepieniem krzyżowym i przedzielone na dwie części ścianą murowaną z drzwiami jednoskrzydłowymi, sponowymi z desek na styk z okuciami kowalskimi na zawiasach pasowych. W dłuższych ścianach rozmieszczone symetrycznie po dwa otwory okienne; schody usytuowane są od strony północno-zachodniej przy krótszej ścianie w specjalnie wybudowanej klatce. Od strony zewnętrznej zamykane na drzwi jednoskrzydłowe, sponowe, szalowane, z okuciami kowalskimi; podobne drzwi znajdują się na dole przy końcu schodów.

Ściany zewnętrzne wykonane ze starannie dopasowanych bali-krawędziaków sosnowych z węglami łączonymi na jaskółczy ogon i równo z licem ścian przyciętymi ostatekami; od strony zewnętrznej węgły obite są deskami pionowymi osłaniającymi węgiel.

Dach budynku jest konstrukcji krokwiowej, dwuspadowy, z krokwiami wspartymi na płatwi, kryty eternitem poprzednio dachówką; krawędzie połaci dachu zabezpieczone ozdobnie laubzegowanymi wiatrownicami, szczyty ozdobione ostro zakończonymi kołkami. Podobnie wykonany jest dach nad gankiem. Szczyty dachów szalowane są ozdobnie nabijanymi deskami profilowanymi i posiadają okienka na zawiasach, pojedyncze z zewnątrz przesłonięte opaskami. Na wysokości górnej krawędzi okienka usytuowana jest pozioma beleczka przytwierdzona do zewnętrznych krokwi, podparta od dołu ukośnymi beleczkami.

20. Najpilniejsze postulaty konserwatorskie			
<p>Pomimo znacznych przeróbek i zmian obiekt winien być wpisany do rejestru zabytków i objęty opieką konserwatorską.</p>
