ŁAŹNIA ŻYDOWSKA, OB.NIEUŻYTKOWANA

B O Ć K I

17-111 Boćki
ul.Bielska

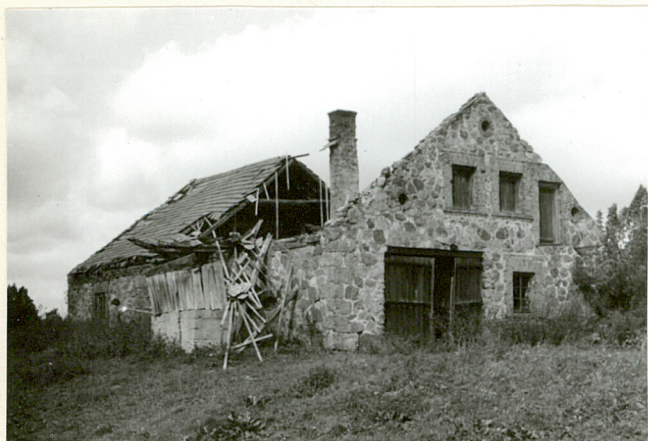
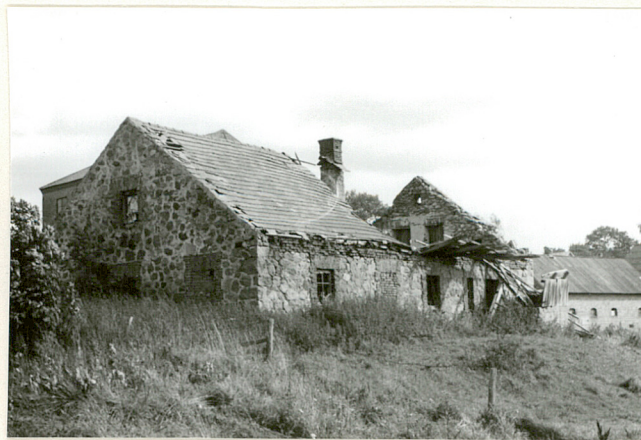
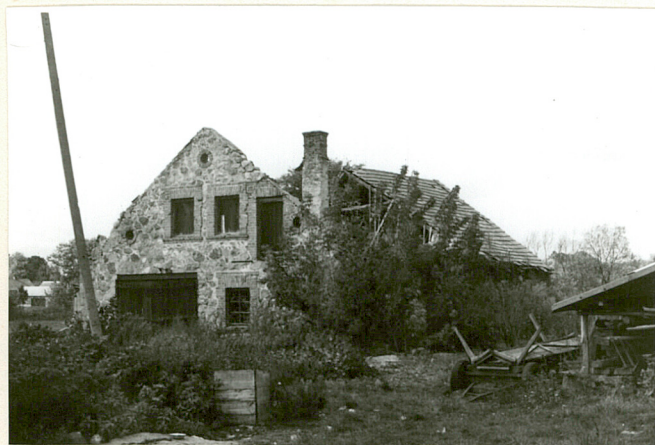
11. Zdjęcia rzut przekrój sytuacja orientacja

Elewacje: frontowa /szczytowa, pd.wsch./ 2-osiova, na 1-szej osi drzwi wejściowe, na 2-giej okno. W szczycie dwa symetrycznie umieszczone okna i drzwi, wszystkie w ozdobnych ceglanych obramieniach o wążku wozówkowym horyzontalnym i główkowym wertykalnym. Trzy symetrycznie umieszczone oculusy w ceglanych obramieniach o wążku ceglany główkowym. Elewacja tylna /szczytowa, pn.zach./: 1-osiova, na osi /centralnej/ okno oraz widoczny zamurowany cegłymi otwór drzwiowy; w szczycie, w poddaszu jedno okno. Obramienia okien analogiczne jak w elewacji frontowej. Elewacja wzdłużna /pd.zach./ 4-osiova, na 1-szej, 2-giej i 3-ciej osi okna na 4-tej drzwi. W elewacji widoczny wypełniony cegłami i zamurowany otwór okienny. W narożu elewacji, na 4-tej osi aneks zbudowany z bloczków murowanych i desek, w ruinie. Obramienia okien jak uprzednio. Elewacja wzdłużna /pn.wsch./ 5-osiova, na 1-szej osi drzwi, na pozostałych okna w ceglanych obramieniach jak wyżej.
