1. Obiekt

DOM

ok. 1934 r.

ul. Augustowska 5

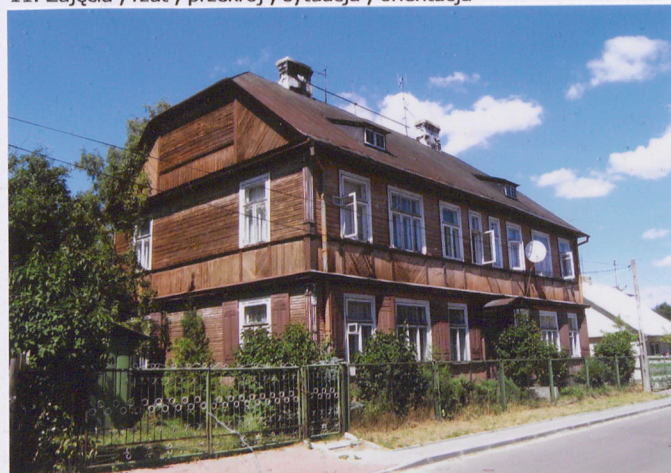
Fot. Widok ogólny
budynku od północy

Elewacja północna - podwórzowa: dwukondygnacyjna, pięciosiowa, w przyziemiu, na osi poprzecznej przeszklony ganek z dwuskrzydłowymi płycinowymi drzwiami wejściowymi, w osiach bocznych obu kondygnacjach dwuskrzydłowe okna – jak w elewacji głównej. W kondygnacji drugiej, w osiach drugiej i czwartej balkony wsparte na belkach stalowych z pokładem z desek do czoła, do których wiodą dwuskrzydłowe płycinowe, przeszklone drzwi, pozostałe elementy wystroju elewacji – jak w elewacji głównej.

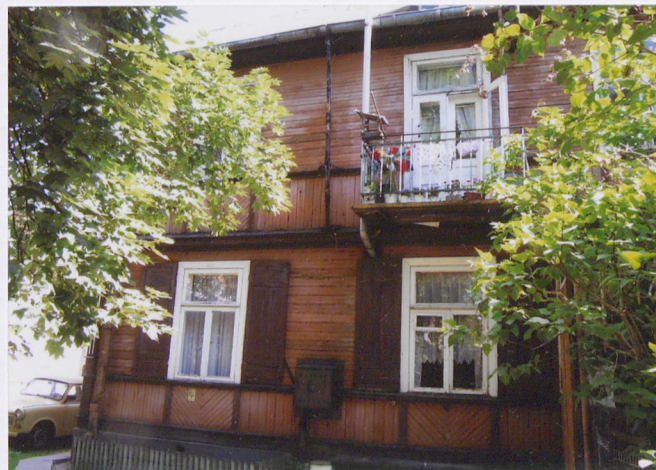
Fot. Fragment elewacji pld.-wsch.

południowa, od ul. Augustowskiej, główna: dwukondygnacyjna, symetryczna, na podmurówce, zamknięta okapem, kondygnacje rozdzielone gzymsem okapowym, naroża obite pionowymi deskami naśladowującymi kanelowane lizeny, ozdobnie szalowana – pas podokienny szalowany na przemian pionowo (między oknami) i w skos (pod oknami), wyżej szalowanie poziome, wszystkie okna z dwuskrzydłowymi ozdobnie potraktowanymi płycinowymi okiennicami. W przyziemiu na osi poprzecznej prostokątny otwór wejściowy, w nim dwuskrzydłowe drzwi płycinowe, nad nimi dwunastokwaterkowe nadświetle, nad którym lekki daszek blaszany o kształcie wycinka koła, na ozdobnych wspornikach ze stali kutej; wyżej dwa jednoskrzydłowe otwory okienne z kwadratowym ślemieniem. W kondygnacji drugiej, w osiach drugiej od zach. i szóstej, trójskrzydłowe otwory okienne ze ślemieniem podzielonym na trzy kwatery, w pozostałych osiach okna dwuskrzydłowe ze ślemieniem. W partii dachu pomiędzy osiami pierwszą i drugą oraz szóstą i siódmą lukarny z niewielkimi prostokątnymi, z dwójnymi, jednoskrzydłowymi oknami, podzielonymi pionowo.

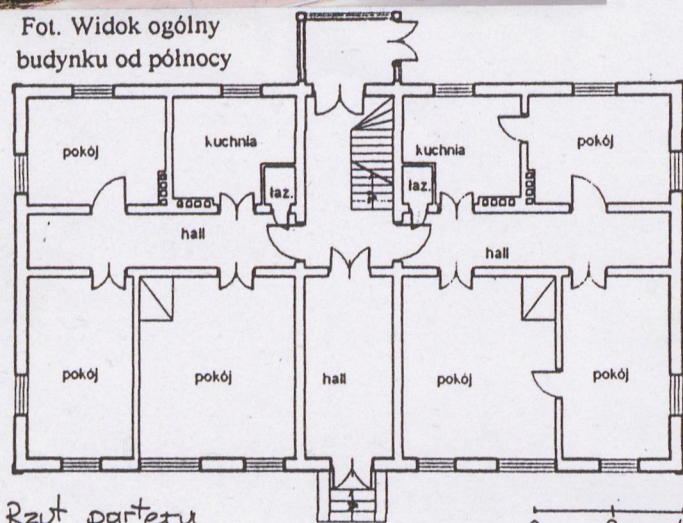
Rzut parteru

Rzut: na planie prostokąta, z niewielkim prostokątnym gankiem na osi poprzecznej od strony podwórza, dwutraktowy z wydzielonym korytarzem w trakcie północnym.

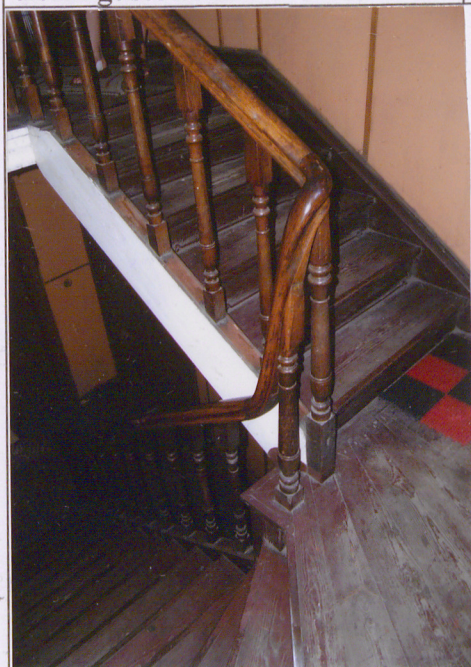
Materiał i konstrukcja: drewniany o konstrukcji zrębowej, dwukondygnacyjny, poddasze przygotowane do wprowadzenia funkcji mieszkalnej, na tynkowanej podmurówce, częściowo (pod klatką schodową) podpiwniczony, szalowany, stropy drewniane, belkowe, schody drewniane z balustradą drewnianą tralkową, więźba dachowa drewniana krokwiowo – jętkowa, dach pokryty blachą, daszek nad wejściem od ulicy na ozdobnych, kutych wspornikach stalowych, daszek nad gankiem od podwórza pokryty blachą, balkony na belkach stalowych, z pokładem z desek do czoła, stolarka okienna drewniana, skrzynkowa, z czasów budowy obiektu, jedno-, dwu-, i trójskrzydłowa ze ślemieniem, drzwi z czasów budowy obiektu jedno- i dwuskrzydłowe. Kominy murowane, tynkowane.

Fot. Fragment klatki schodowej
