KARTA EWIDENCYJNA OBIEKTU NIERUCHOMEGO
NIEWPISANEGO DO REJESTRU ZABYTKÓW

BIĄŁYSTOK

DOM

ul. Bema 5

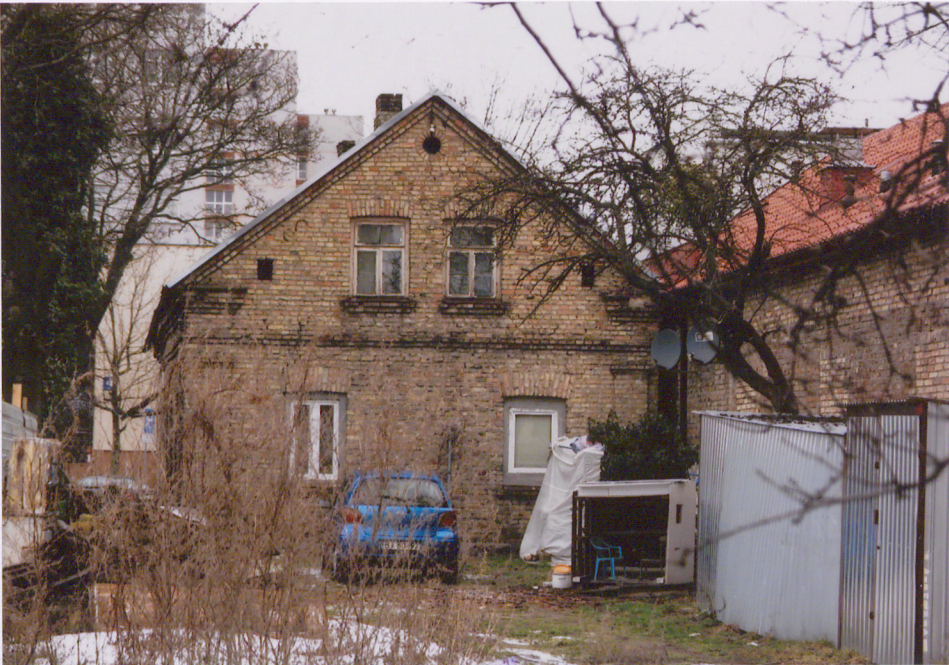
Elewacja tylna (południowa).

Zagrożeniem dla budynku jest brak bieżących remontów, o czym świadczy jego stan techniczny (spękane ściany, ubytki cegieł, zawilgocenie przyziemia, wyeksploatowana stolarka okienna) oraz niewłaściwie prowadzona modernizacja (wymiana okien na PVC bez uwzględnienia historycznych podziałów stolarki).
