1. Obiekt

KAMIENICA z oficyną
RZEGRANA W LISTOPADZIE 1994

BIAŁYSTOK

ul. Kraszewskiego Nr 9

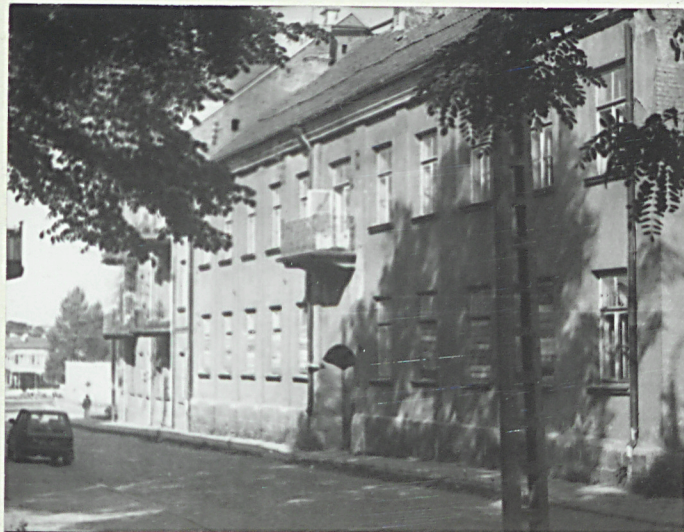
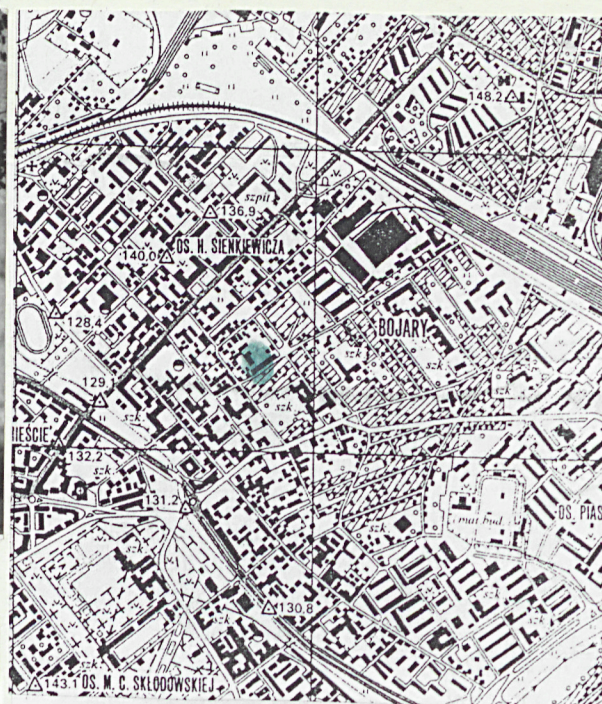
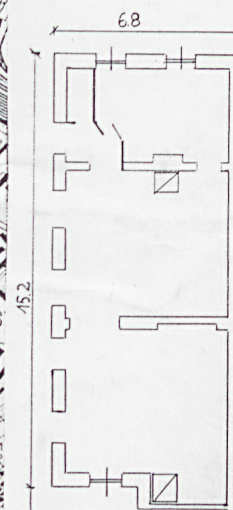
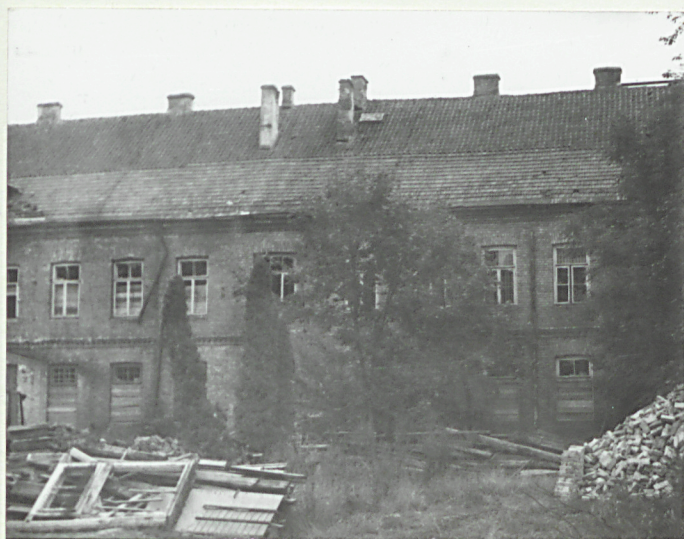
11. Zdjęcia, rzut, przekrój, sytuacja, orientacja

Sytuacja: ulica Kraszewskiego w środkowej części miasta, na terenie Bojar. Dom nr 9 w południowo-zachodniej części ulicy, po jej północno-zachodniej stronie. Szerokofrontowy, w zabudowie ciągłej. Materiał, konstrukcja, technika: murowana z cegły pełnej, ustawiona na kamiennym cokole. Kamień ciosany łączony zaprawą cementowo-wapienną. Stropy drewniane belkowe. Więźba drewniana krokwiowo-jętkowa. Dach pokryty dachówką zakładkową. Schody kamienno-betonowe. Balustrady z metalowych rur, prętów i listew. Podłogi deskowe na legarach. Ściany wewnętrzne murowane z cegły, tynkowane. Wtórne wykonane w konstrukcji szkieletowej obite płytą pilśniową. Kominy murowane z cegły. Piece kaflowe, przyściennie. Ściany wewnętrzne przejazdu murowane, nie otynkowane. Przejazd o sklepieniu odcinkowym na belkach stalowych z posadzką z trylinki. Powały deskowe obite płytą pilśniową. Stelarka drewniana. Okna prostokątne dwuskrzydłowe, 4-kwaterowe z prostokątnym, 2-kwaterowym nadświetleniem, osadzone w prostokątnych i zamkniętych odcinkowo otworach. Także dwa otwory nietypowe: zamknięty łukiem pełnym oraz o formie kwadratu. Drzwi jedno i dwuskrzydłowe, płycinowe oraz jednoskrzydłowe spągowe. Balkonowe dwuskrzydłowe, płycinowe, przeszklone z nadświetlem. W przejeździe od ulicy metalowe wierzaje osadzone w otworze zamkniętym łukiem odcinkowym. Podest balkonowy ze zbrojonego balkonu. Balustrada balkonowa żelazna kuta. Oficyna murowana o ścianach konstrukcyjnych wykonanych z cegły pełnej i działowych z cegły dziurawki. Ścianki w poddaszu w konstrukcji słupowo-ramowej o formie muru pruskiego. Z zewnątrz w pierwszej kondygnacji ściany otynkowane. Schody kamienno-betonowe 2-biegowe. Kominy murowane z cegły. Piece kaflowe. Podłogi deskowe na legarach, w parterze w części pomieszczeń betonowa posadzka. Ściany wewnątrz tynkowane. Stropy drewniane z podsufitką. Więźba dachowa krokwiowa. Dach pokryty dachówką. Wykroje otworów okien i drzwi jak w korpusie. Rzut: w formie dwóch prostokątów w prostokątnym względem siebie układzie /odwrócona litera "L"/ z przewężeniem mniejszego u ich styku. Układ wnętrza korpusu /prostokąt większy o osi podłużnej równoległej do ulicy/ 2-traktowy z przejazdem na osi poprzecznej. Przejazd dzieli kamienicę na dwie części dostępne schodami umieszczonymi wzdłuż ścian nośnych. W trakcie od ulicy w części południowo-zachodniej schody 2-biegowe na drugą kondygnację i poddasze. Pomieszczenia w trakcie od podwórza wsparte na słupach: w pomieszczeniu od zachodu dwa murowane słupy o przekroju kwadratowym, w pomieszczeniu od wschodu trzy słupy drewniane, także o przekroju kwadratowym. Oficyna /prostokąt mniejszy o osi podłużnej prostokątnej do osi ulicy, od strony korpusu przewężony/ w układzie jednotraktowym, skomunikowana z korpusem w pierwszej kondygnacji. Pomieszczenia oficyny w układzie amfiladowym. Bryła: zestawiona z dwóch części: 2-kondygnacyjnego korpusu nakrytego dachem dwuspadowym i 3-kondygnacyjnej oficyny nakrytej dachem pulpitem. Od strony korpusu oficyna przewężona na wysokości całego budynku. Elewacje: korpus - frontowa 2-kondygnacyjna na cokole, otynkowana, zwieńczona profilowanym gzymsem podekapowym, symetryczna, 11-osiowa, rozczłonkowana lizenami, zaakcentowana na osi środkowej w pierwszej kondygnacji odcinkowo zamkniętym otworem przejazdu, nad którym w drugiej kondygnacji balkon z ażurową, kutą balustradą z motywem esowic. Tylne 2-kondygnacyjna, na cokole, nie otynkowana, 11-osiowa, zwieńczona profilowanym gzymsem podekapowym, o kondygnacjach wydzielonych gzymsem kordonowym ząbkowanym. Oś środkowa zaakcentowana w parterze odcinkowo za-

<p>14. Kubatura</p> <p>ok. 4.500 m³</p>	<p>15. Powierzchnia użytkowa</p> <p>ok. 840 m²</p>	<p>16. Przeznaczenie pierwotne</p> <p>mieszkalne</p>	<p>17. Użytkowanie obecne</p> <p>nie użytkowany</p>
<p>18. Prace budowlane i konserwatorskie, ich przebieg i dokumentacja</p> <p>W początkach lat 50-tych przeprowadzono prace adaptacyjne dla celów PKS, w końcu lat 50-tych kamienicę przystosowano do produkcji galanterii metalowej. Pokrycie dachowe wykonano w latach 60-tych, w latach 80-tych wykonano instalację wodno-kanalizacyjną.</p>		<p>19. stan zachowania (fundamenty, ściany zewnętrzne, ściany wewnętrzne, sklepienia, stropy, konstrukcje dachowe, pokrycie dachu, wyposażenie i instalacje)</p> <p>Fundamenty, ściany konstrukcyjne, schody zachowane dobrze. Nieszczelne pokrycie dachowe, zniszczona stolarka - powybijane szyby w oknach, w części otworów brak ram okiennych. Zniszczona stolarka drzwiowa. Uginający się strop. W elewacji frontowej i w części pomieszczeń spękany tynk z ubytkami. Znacznie zniszczona oficyna. Całkowicie zniszczone stropy, ubytki cegły w ścianach konstrukcyjnych, zawalone schody, wypaczone ściany w partii poddasza /mur pruski/, nieszczelny dach, zniszczona więźba i stolarka zarówno okienna jak i drzwiowa.</p> <p>20. Najpilniejsze postulaty konserwatorskie</p> <p>Kamienicę poddać remontowi. Zachować bryłę, kształt dachu, wykrój otworów okiennych i drzwiowych, przejazd, przywrócić pierwotny układ wnętrza, zachować klatkę schodową. W trakcie prac przywrócić w elewacji frontowej kształt otworów okiennych /zamkniętych łukiem odcinkowym/. Remont oficyny uzależnić od wyników ekspertyzy konstrukcyjnej. W razie konieczności wykonać rekonstrukcję.</p>

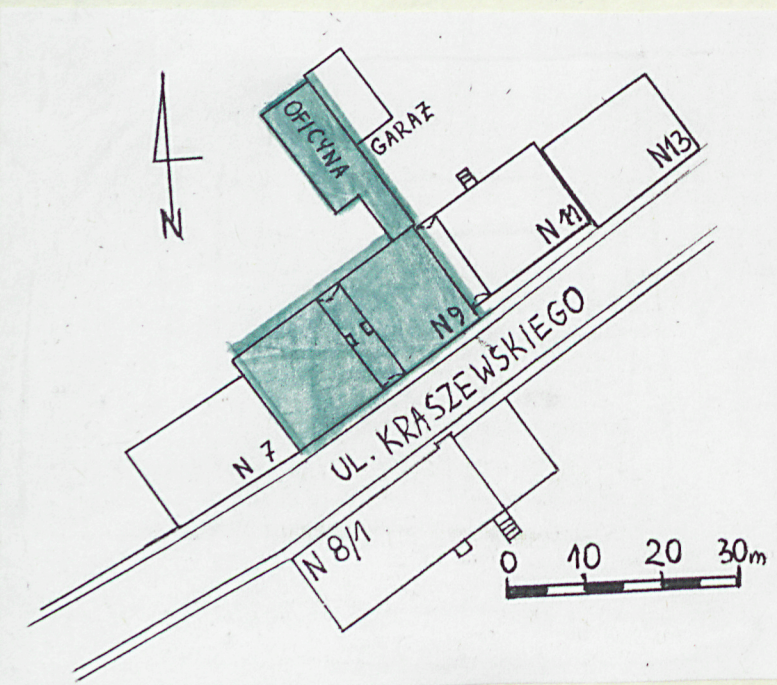
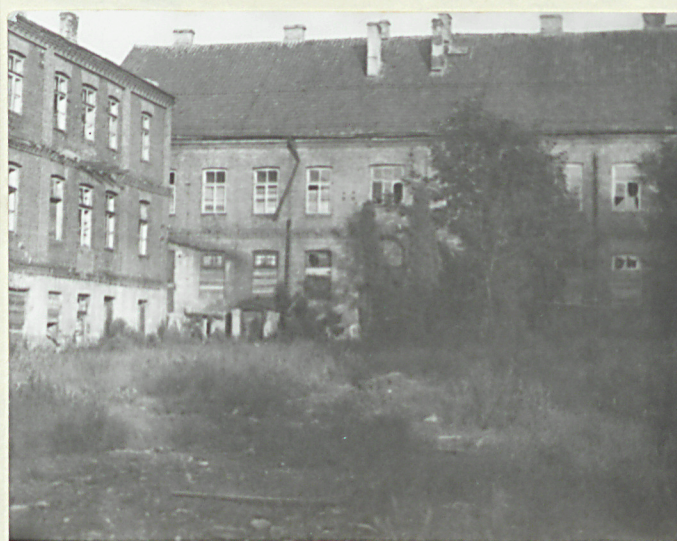
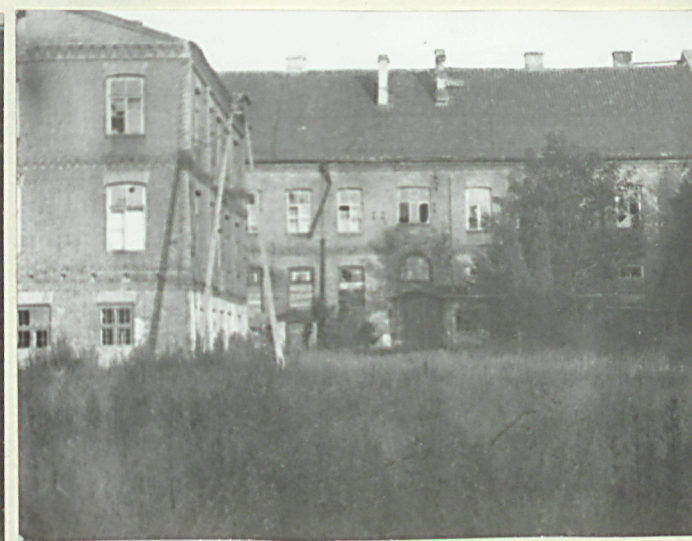
1. Miejscowość BIAŁYSTOK ul. Kraszewskiego 9	2. Obiekt (nazwa jak w karcie) Kamienica z oficyną	3. Zawartość wkładki (nazwa obiektu lub materiału uzupełniającego) cd. opisu, fotografie, plan sytuacyjny
--	---	--

kończonym otworem, nad którym otwór okienny zamknięty łukiem pełnym wyłamującym gzyms działowy, nad nim w drugiej kondygnacji kwadratowy otwór okienny z oknem tzw. weneckim. Oficyna - frontowa 3-kondygnacyjna bez cokołu, otynkowana w pierwszej kondygnacji, rozczłonkowana lizenami ujmującymi osie skrajne, niesymetryczna, 6-osiewa, urozmaicona gzymami działowymi schodkowymi i kostkowymi, zwieńczona wydatnym, profilewanym gzymsem koronującym. Otwory w pierwszej kondygnacji prostokątne, w dwóch pozostałych zamknięte odcinkowo. Boczna - 3-kondygnacyjna bez cokołu, zakończona szczytem w formie trójkąta prostokątnego, niesymetryczna, 2-osiewa, urozmaicona gzymami kordenowymi, z których gzym nad trzecią kondygnacją uskokowy, ząbkowany. Tylna - nieotynkowana bez cokołu, ślepa. Instalacje: elektryczna, grzewcza piecowa, wodno-kanalizacyjna.
