DAWNY MAGAZYN WOJSKOWY 16 PUŁKU ARTYLERII CARSKIEJ

k.XIX w.

B I A Ł Y S T O K

Białystok
ul. Al. Piłsudskiego 11/1
nr hipoteczny

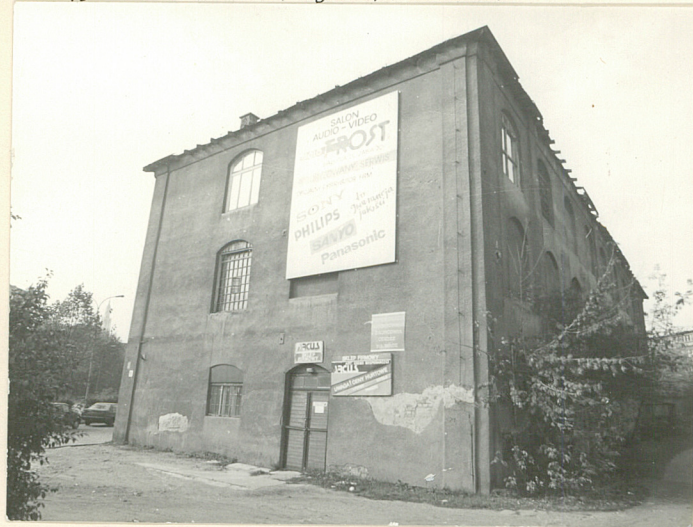
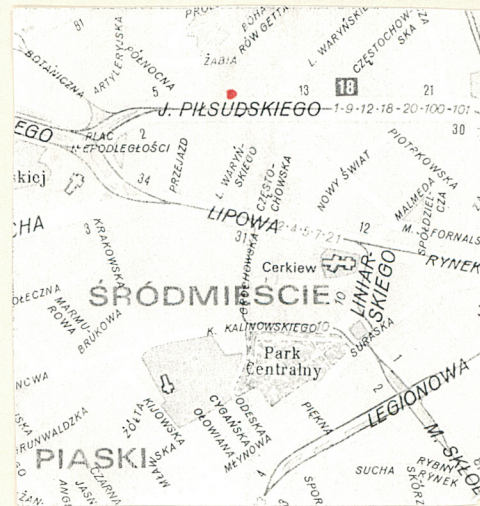
11. Zdjęcia, rzut, przekrój, sytuacja, orientacja

Sytuacja: budynek usytuowany szczytowo do ulicy al. Piłsudskiego w Białymstoku.
Materiał, konstrukcja: budynek murowany z cegły pełnej ceramicznej, stropy belkowe drewniane na podciągach drewnianych wspartych na słupach żeliwnych o przekroju okrągłym i drewnianych o przekroju kwadratowym; na klatce schodowej strop betonowy odcinkowy wsparty na stalowych belkach; dach drewniany czterospadowy kryty papą na deskach; podłogi: na parterze betonowe, na 1 i 2 piętrze drewniane z desek. Schody dwubiegowe betonowe o stalowej balustradzie. Ściany od strony wewnętrznej tynkowane na gładko, od strony zewnętrznej nakrapiane w kolorze szarym; drzwi jedno i dwuskrzydłowe drewniane z nadświetlem; okna 6-kwaterkowe i 49-kwaterkowe przesklepione odcinkowo.

Elewacje: od ulicy /poł.-wsch./ trzykondygnacyjowa, w parterze 2-osiowa, na osiach okna, pierwotnie przesklepione łukiem odcinkowym, obecnie prostokątne 3-dzielne z wewnętrznymi kratami stalowymi i drzwi dwuskrzydłowe klepkowe z nadświetlem, przesklepione łukiem odcinkowym, druga i trzecia kondygnacja jednoosiowa, na osi okno przesklepione łukiem odcinkowym, w drugiej kondygnacji okno 49-kwaterkowe w trzeciej 6-kwaterkowe. Nad drzwiami drugiej i trzeciej kondygnacji blendy po oknach. Ściana ujęta w narożach pilastrami. Elewacja /poł.-zach./ w parterze 5-osiowa, na osiach 3 okna i 2 drzwi; okna i drzwi przesklepione łukiem odcinkowym; jedno okno trójdzielne z nadświetleniem, 2 pierwotnie 49-kwaterkowe, obecnie część dolna zamurowana tworząc okienko 6-kwaterkowe. Jedne drzwi z nadświetlem 6-kwaterkowym, drugie z nadświetlem i oknem bocznym bez podziału, nad drzwiami prowizoryczne daszki z blachy. II-kondygnacja pierwotnie 7-osiowa, obecnie 3, na osiach dwa okna trójdzielne z nadświetleniem i jedno 49-kwaterkowe, otwory i blendy przesklepione odcinkowo, III-kondygnacja pierwotnie 10-osiowa, obecnie 4, na osiach dwa okna 49-kwaterkowe, 2 nadświetla 6-kwaterkowe, między 2 i 3 osią winda towarowa na całej wysokości budynku, ściana ujęta w narożach pilastrami.

<p>14. Kubatura</p> <p>55.772 m³</p>	<p>15. Powierzchnia użytkowa</p> <p>1.665 m²</p>	<p>16. Przeznaczenie pierwotne</p> <p>budynek koszarowy</p>	<p>17. Urzycowanie obecne</p> <p>budynek magazynowy</p>
<p>18. Prace budowlane i konserwatorskie, ich przebieg i dokumentacja</p> <p>Brak danych. Najprawdopodobniej po II-wojnie światowej położono tynki nakrapiane elewacji, zamurowano część otworów okiennych i dokonano podziału parteru.</p>		<p>19. stan zachowania (fundamenty, ściany zewnętrzne, ściany wewnętrzne, sklepienia, stropy konstrukcje dachowe, pokrycie dachu, wyposażenie i instalacje)</p> <p>Budynek wymaga remontu, zniszczone tynki wewnętrzne i zewnętrzne, oraz stolarka drzwiowa i okienna. Mury wymagają osuszenia i założenia izolacji. Zniszczone pokrycie dachowe łącznie z poszyciem.</p> <p>20. Najpilniejsze postulaty konserwatorskie</p> <p>Obiekt wpisać do rejestru zabytków. Przywrócić podziały zewnętrzne.</p>

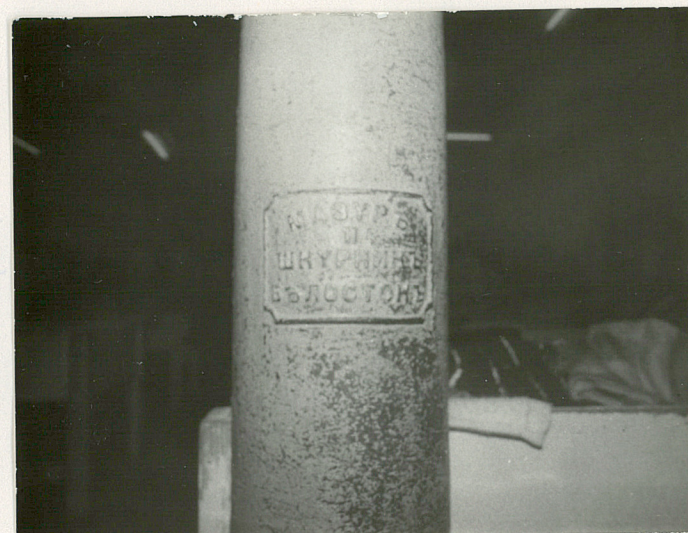
dokończenie pktu 13, zdjęcia

Elewacja /płn.-wsch./ w I-kondygnacji 5-osiowa, na 3 osiach okna pierwotnie przesklepione łukiem odcinkowym, obecnie prostokątne, 6-kwaterkowe na pozostałych drzwi jednoskrzydłowe z nadświetlem i blenda po oknie; druga kondygnacja pierwotnie 12-osiowa, obecnie 4-osiowa na osi 1 okno 3-dzielne z nadświetleniem 3-kwaterkowym i 3 świetliki 3-dzielne, blendy i otwory przesklepione łukiem odcinkowym, III-kondygnacja pierwotnie 12-osiowa, obecnie 5-osiowa, na osiach: 1 okno 4-kwaterkowe z nadświetleniem 3-kwaterkowym, jedno okno 49-kwaterkowe, 3 świetliki, 7 blend po oknach, w II i III kondygnacji ściana podzielona 6 pilastrami. Elewacja /płn.-zach./ ślepa bez podziałów.
