DOM MIESZKALNY (KAMIENICA)

Pocz. XX wieku

BIAŁYSTOK

15- 308 Białystok
ul. Piłsudskiego 20/2

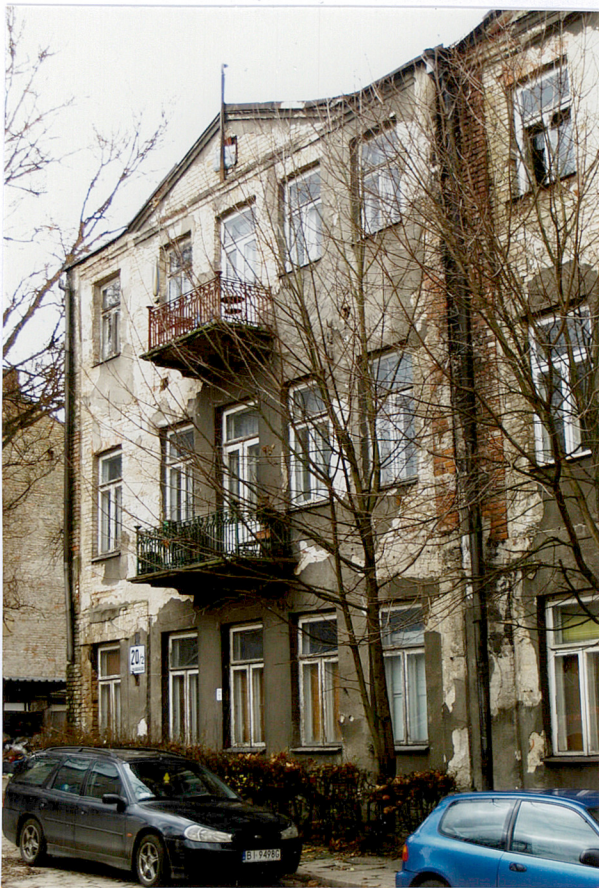
Elewacja południowo-wschodnia

Elewacje: południowo-wschodnia pięcioosiowa, zwieńczona profilowanym gzymsem, narożniki ujęte lizenami, na osi środkowej w kondygnacji drugiej i trzeciej drzwi poprzedzone balkonami, na pozostałych osiach oknami. Część elewacji nad osiami 2, 3, 4 zwieńczona trójkątnym szczytem gzymsowanym, w którym okulus.

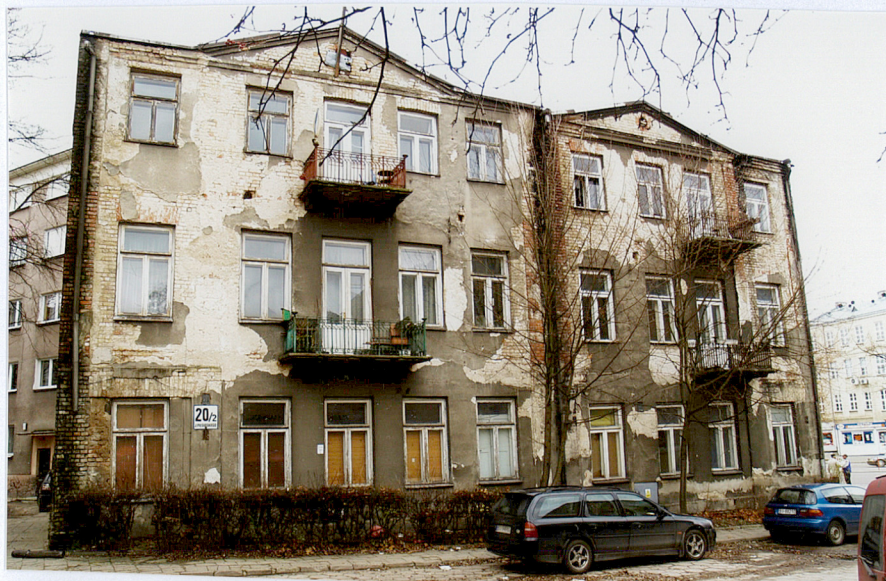
Elewacja południowo-wschodnia

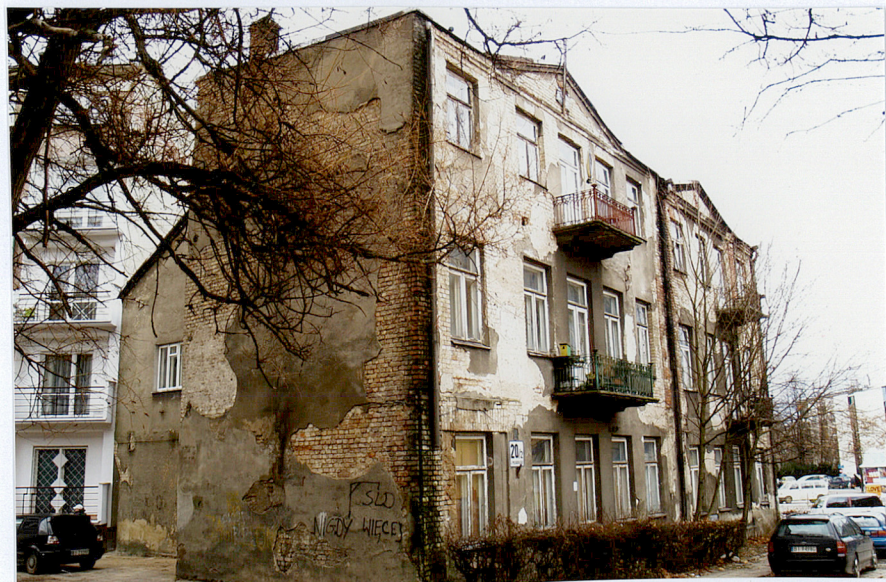
Elewacja południowo – zachodnia korpusu głównego ślepa. **Ściana północno – zachodnia** – z oknami. **Elewacja południowo- zachodnia aneksu** –na parterze jednoosiowa, na osi drzwi. W kondygnacji drugiej nad drzwiami wejściowymi dwa okna dolne większe wielokwaterowe, górne mniejsze jednopolowe. Na osi drugiej okno trójskrzydłowe. W szczycie zwieńczonym profilowanym gzymsem, okno dwuskrzydłowe z uchylnym wywietrznikiem, po jego zachodniej stronie prostokątny otwór wywietrznikowy. Elewacja północno – zachodni aneksu zwieńczona gzymsem, w części parteru trzyosiowa, na osiach okna. W kondygnacji drugiej jedno okno. **Elewacja północno- wschodnia** : dostawiona do ściany sąsiedniego budynku. **Wnętrze:** po stronie wschodniej sieni, w której klatka schodowa, dwa pokoje, kuchnia, wydzielony korytarzyk i łazienka. Po stronie zachodniej pokój i kuchnia. W sieni wydzielona łazienka. Na wyższych kondygnacjach mieszkania o podobnym rozplanowaniu.

Elewacja południowo-wschodnia i południowo-zachodnia

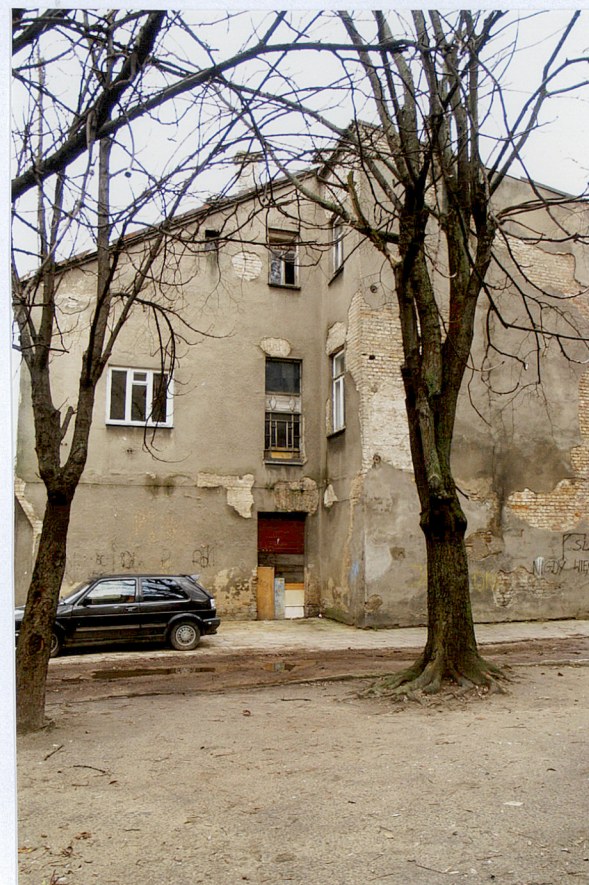
Elewacja południowo-zachodnia
