1. Obiekt DAWNY BUDYNEK WIĘZIENIA

2. Czas powstania
1870-80

3. Miejscowość
BIAŁYSTOK

4. Adres
Białystok
Sienkiewicza 57
nr hipoteczny

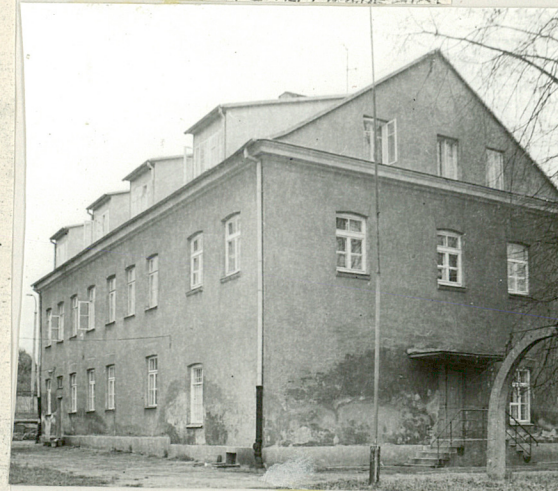
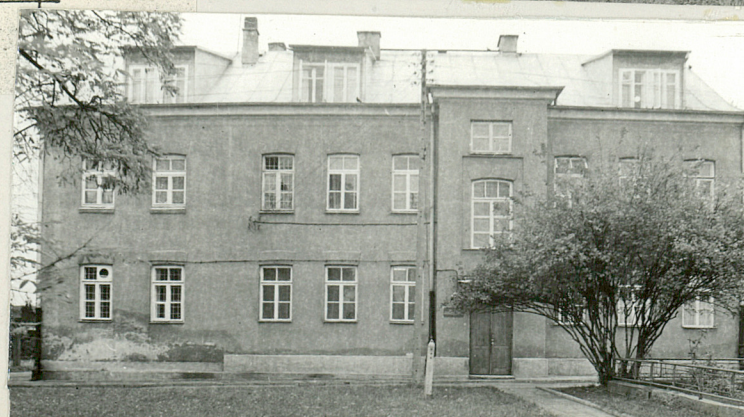
11. Zdjęcia, plan sytuacyjny, rzuty

Budynek wolnostojący, usytuowany przy pn. granicy zespołu. Murowany z cegły, tynkowany. Na planie prostokąta, którego dłuższy bok równoległy do ul. Sienkiewicza. Dwukondygnacyjny, z poddaszem użytkowym, podpiwniczony. Bryła prostopadłościenna, dach, dwuspadowy z facjatami, posytytą blachą.
ELEWACJA POŁUDNIOWA-główna, dwukondygnacyjna, na cokole, dziewięciosiowa, niesymetryczna, zamknięta gzymsem okapowym. Dwie skrajne osie, licząc od zach., odsunięte od pozostałych, co jest zapewne śladem rozbudowy obiektu. Oś szósta, licząc od zach., wysunięta ryzalitowo przed lico elewacji, wyłamana z rytmu jej podziałów poziomych, mieści w przyziemiu prostokątny otwór wejściowy nad którym niewielki płaski późniejszy żelbetowy daszek. Wyżej prostokątny wydłużony otwór okienny, zamknięty odcinkowo, oświetlający klatkę schodową, nad którym prostokątny otwór okienny niższy od pozostałych, oświetlający schody na poddasze.

W pozostałych osiach, na obydwu kondygnacjach prostokątne otwory okienne, zamknięte łukiem odcinkowym o niewielkiej strzałce.
 Wyżej, w połaci dachowej, licząc od zach. pomiędzy osiami: pierwszą i drugą, trzecią i czwartą oraz ósmą i dziewiątą trzy późniejsze facjaty nakryte późniejszymi daszkami pulpitowymi z podwójnymi prostokątnymi otworami okiennymi.
ELEWACJA ZACHODNIA-trzykondygnacyjna na cokole, trójosiowa, niesymetryczna. W przyziemiu, na osi budynku prostokątny otwór wejściowy, nad którym niewielki, późniejszy, płaski daszek żelbetowy. Przed wejściem rodzaj niewielkiego tarasu, do którego od pn. i pd. wiodą schody o czterech stopniach, z balustradą z rur stalowych. W skrajnej osi pd. prostokątny otwór okienny, analogiczny jak w elewacji pd., skrajna oś pn. w przyziemiu ślepa. W kondygnacji drugiej trzy otwory okienne, analogiczne, jak w elewacji pd. W partii szczytowej, oddzielonej od reszty elewacji gzymsem okapowym, obiegającym cały budynek, trzy późniejsze otwory okienne, z których środkowy na osi podłużnej budynku, skrajnie pomiędzy osią budynku a osiami skrajnymi niższych kondygnacji.

ELEWACJA POŁNOCCNA-dwukondygnacyjna, niesymetryczna, na niewielkim cokole. Dwie skrajne osie odsunięte od pozostałych, analogicznie, jak w elewacji pd. W przyziemiu, w drugiej licząc od wsch. osi prostokątny otwór wejściowy, nad którym nadświetle zamknięte łukiem odcinkowym, którego górna krawędź na linii pozostałych okien przyziemia. Otwór okienny w osi ósmej licząc od wsch., obniżony w stosunku do pozostałych okien przyziemia. Osie, licząc od wsch. szósta i dziewiąta w przyziemiu ślepe. Kondygnacja druga dziewięciosiowa; wszystkie otwory okienne w obu kondygnacjach, analogiczne, jak w elewacji pd. Wyżej, w połaci dachowej, cztery facjaty, rozstawione analogicznie, jak w elewacji pd., rozstawione jednak rytmicznie wzdłuż całej długości budynku.
ELEWACJA WSCHODNIA-trzykondygnacyjna, na cokole. Przyziemie ślepe. W kondygnacji drugiej na osi podłużnej budynku prostokątny otwór okienny, analogiczny, jak w pozostałych elewacjach. W partii szczytowej oddzielonej gzymsem okapowym, trzy otwory okienne, opracowane i rozmieszczone analogicznie, jak w elewacji zach.

Dach: konstrukcja drewniana, płaskiowo-kleszczowa, z facjatami, posytytą blachą.
 Wnętrze: trzytraktowe z klatką schodową dwubiegową w partii pd.-wsch. Przy pn.-zach. narożniku w przyziemiu jednobiegowe schody do piwnicy.
 Wyposażenie: brak wyposażenia wewnątrz z okresu budowy obiektu.
 Instalacje: elektryczność, gaz, co z sieci miejskiej, wod.-kan., telefon.

<p>20. Najpilniejsze postulaty konserwatorskie</p> <p>Wykonanie ekspertyzy mykologicznej i konstrukcyjnej.Opracowania te określą zakres niezbędnych prac mających na celu utrzymanie substancji budynku. Niezależnie od tego należy przeprowadzić remont kanalizacji oraz osuszyć ściany budynku.</p>
