1. Obiekt	2. Czas powstania	3. Miejscowość
KAMIENICA NR 115	1912 r.	B I A Ł Y S T O K

4. Adres
ul. Warszawska nr 115
nr hipoteczny
5. Przynależność administracyjna
województwo białostockie
gmina miasto
6. Poprzednie nazwy miejscowości
-
7. Przynależność administracyjna
1 VI 1975
województwo białosotckie
powiat Białystok
8. Właściciel i jego adres
[Redacted]
9. Użytkownik i jego adres
[Redacted] - gabinet
naprawy protez, [Redacted]
10. Rejestr zabytków
Nr data

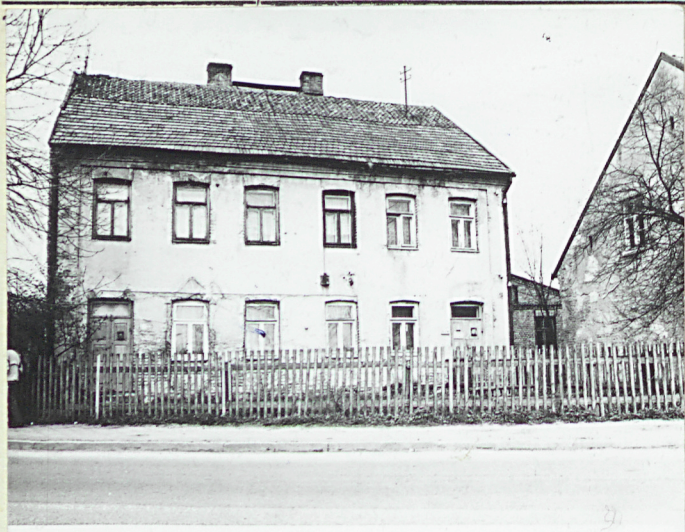
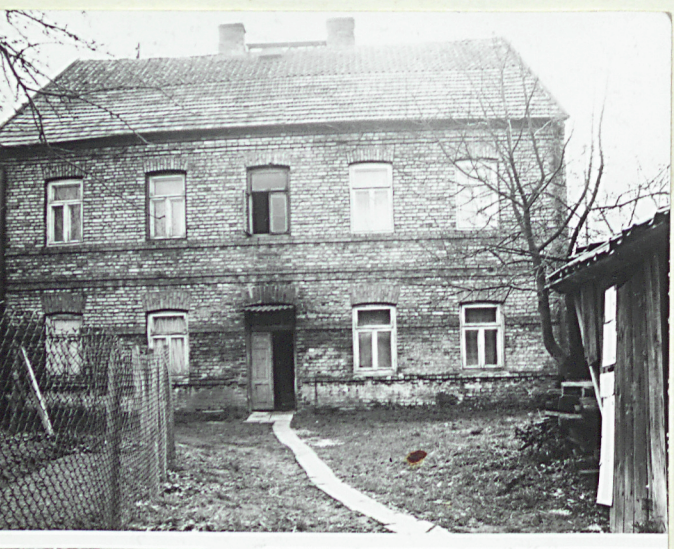
Materiał, konstrukcja, technika: budynek murowany z cegły, dwie elewacje południowa i zachodnia tynkowane. Więźba dachowa konstrukcji krokwiowo-stolcowej, dach pokryty częściowo dachówką ceramiczną a częściowo dachówką cementową. Ściany wewnętrzne drewniane, tynkowane lub tapetowane. Stropy drewniane. Podłoga w pomieszczeniach deskowa, w sieni betonowa. Stolarka okienna i drzwiowa drewniana. Otwory okienne prostokątne i drzwiowe także prostokątne zamknięte odcinkowo. Okna trójpolowe, drzwi zewnętrzne dwuskrzydłowe płycinowe z nadświetlem. Drzwi wewnętrzne jednoskrzydłowe z nadświetlem. Kominy ceglane. Piece kaflowe.

Elewacje: południowa, dwukondygnacyjna, obie kondygnacje 6 osiowe, na parterze na osiach skrajnych otwory drzwiowe, na pozostałych otwory okienne, na piętrze otwory okienne. Elewacja ujęta lizenami wyrobionymi w tynku. Zakończona gzymsem. Elewacja zachodnia tynkowana ślepa. Elewacja wschodnia nietynkowana, na parterze dwa okna zaopatrzone w płycinowe okiennice. Na piętrze dwa okna, w szczycie dwa okna oraz wywieńczeniaki. Elewacja północna: pięcioosiowa, na osi środkowej parteru otwór drzwiowy, na pozostałych okienne. Na piętrze również otwory okienne. Elewacja zakończona gzymsem. Na dolnej krawędzi okien parteru i piętra gzyms ciągły podokienny. Kondygnacje oddzielone od siebie gzymsem ciągłym.

<p>14. Kubatura</p> <p>ok. 1120 m³</p>	<p>15. Powierzchnia użytkowa</p> <p>ok. 280 m²</p>	<p>16. Przeznaczenie pierwotne</p> <p>mieszkalne</p>	<p>17. Użytkowanie obecne</p> <p>mieszkalne</p>
<p>18. Prace budowlane i konserwatorskie, ich przebieg i dokumentacja</p> <p>W latach 1949-50 wykonano remont budynku po zniszczeniach wojennych.</p>		<p>19. stan zachowania (fundamenty, ściany zewnętrzne, ściany wewnętrzne, sklepienia, stropy, konstrukcje dachowe, pokrycie dachu, wyposażenie i instalacje)</p> <p>Budynek w złym stanie technicznym. Ściany zewnętrzne i wewnętrzne zawilgocone. Dach przecieka, więźba dachowa zużyta.</p> <p>Obiekt zawilgocony, zagrzybiony.</p> <p>Ubytki tynku w elewacji frontowej. Stolarka okienna i drzwiowa zniszczone.</p> <p>20. Najpilniejsze postulaty konserwatorskie</p> <p>Budynek wymaga remontu kapitalnego. Wymienić należy pilnie pokrycie dachowe. Zachować pokrycie z dachówki ceramicznej.</p>
