1. Obiekt

DOM MIESZKALNY

1880 r

BIAŁYSTOK

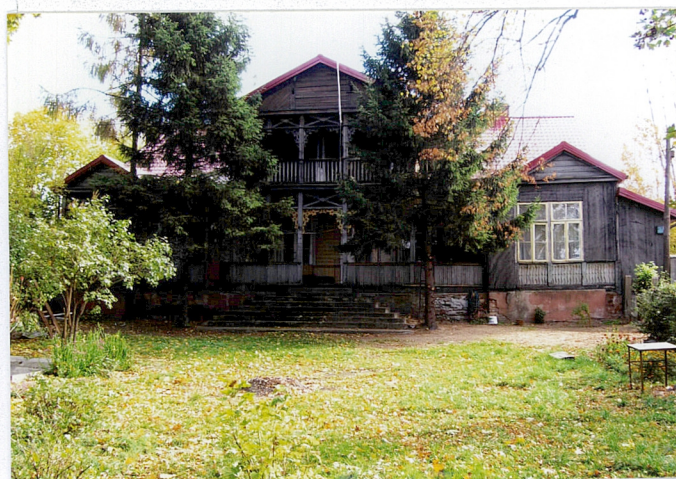
Fot. Elewacja frontowa

**północno - zachodnia, wzdłużna, ogrodowa, od strony ul. Wojsk Ochrony Pogranicza:** siedmioosiowa, osie wyznaczone przez słupy wspierające dach nad werandą, zamknięta okapem, symetryczna z balustradą pełną z desek, nakrytą parapetem drewnianym; na szerokości skrajnej osi zachodniej zamiast balustrady szalowanie naśladowujące tralki. Z ogrodu na werandę wiodą schody, o biegach skierowanych w trzech kierunkach, usytuowane na osi poprzecznej budynku. Oś mieszcząca wejście węższa od pozostałych, ujęta parą dekorowanych girlandami wycinanymi w drewnie słupów. W ścianie budynku za werandą; szalowanej i dekorowanej pod okapem fryzem wycinanym w deskach, ciąg wielokwaterowych otworów okiennych i przeszklonych drzwi. Skrajne okno wschodnie posiada bogato wycinany w drewnie ozdobny gzyms nadokienny. Skrajna oś zachodnia zabudowana w niej dwa duże dwuskrzydłowe, czterokwaterowe okna z nadświetleniem. Nad wejściem duży trzyosiowy taras otoczony drewnianą balustradą, nad którym dach dwuspadowy, wsparty na słupach, rozwiązanych jak słupy werandy; szczyt dachu szalowany strefowo: środek poziomo, naroża w skos. Naroża elewacji podkreślone mniejszymi trójkątnymi szczytami o polach szalowanych poziomo. Do naroża zachodniego przylega ślepa ściana przybudówki wejściowej, do kuchni ulokowanej w zabudowanej części werandy.

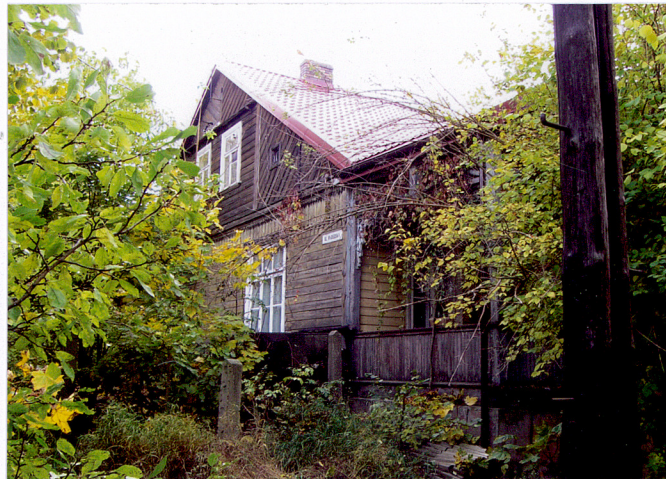
Fot. 2

**północno – wschodnia, szczytowa, od ul. Bydgoskiej:** w przyziemiu dwa okna trzyskrzydłowe sześciokwaterowe z trzykwaterowym nadświetleniem; w szczycie, opracowanym jak szczyt w elewacji południowo – zachodniej, dwa okna dwuskrzydłowe z nadświetleniem.

1. Widok od południa
2. Fragment elewacji bocznej płn.-wsch.
3. Fragment werandy
4. Środkowy fragment elewacji frontowej
5. Okno w elewacji tylnej
6. Okno w elewacji bocznej płn.-wsch.
7. Okno w elewacji frontowej - weranda
8. Płn. narożnik werandy
9. Snycerski detal fryzu - weranda
10. Budynek gospodarczy w zach. części działki

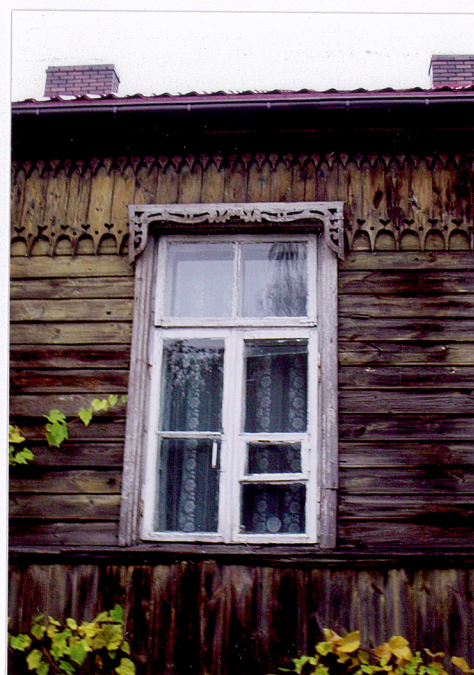
Fot. 5

**południowo - wschodnia, wzdłużna, od strony podwórza:** pięcioosiowa, zamknięta okapem, niesymetryczna. W trzyosiowej partii zachodniej otwory okienne w profilowanych opaskach środkowej z ozdobnie wycinanym gzymsem nadokiennym; skrajny zachodni i środkowy dwuskrzydłowe, czterokwaterowe z nadświetleniem, skrajny wschodni wtórnie obniżony, dwuskrzydłowy, czterokwaterowe. Partię wschodnią stanowi przybudówka o ślepej ścianie bocznej. W czteroosiowej ścianie czołowej w osi skrajnej od zachodu cofnięte uskokowo dwuskrzydłowe drzwi wejściowe płycinowe z nadświetleniem, wiodące do schodów na poddaszu; w kolejnej jednoskrzydłowe drzwi płycinowe; w dwu kolejnych okna dwuskrzydłowe sześciokwaterowe
