1. Obiekt
16/3 STAJNIA W ZESPOLE FABRYKI JEDWABNYCH PLUSZÓW TOWARZYSTWA
BIAŁOSTOCKIEJ MANUFAKTURY "E. BECKER I S-KA",
OB. FABRYKA WYROBÓW RUNOWYCH "BIRUNA" S.A.

2. Czas powstania
ok. r. 1895
przebud. 1911

3. Miejscowość
B I A Ł Y S T O K

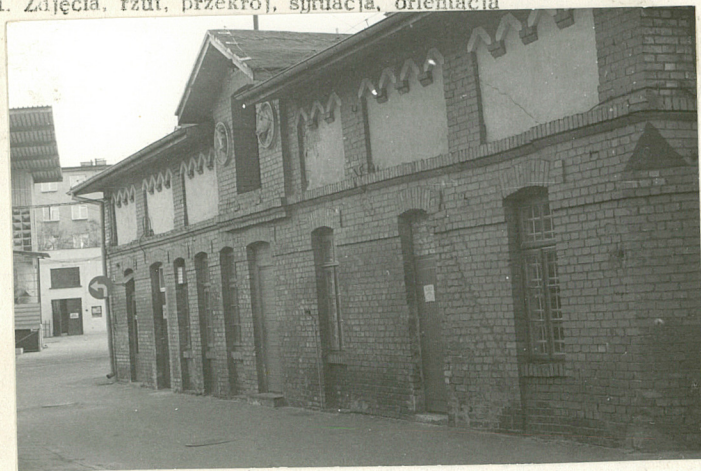
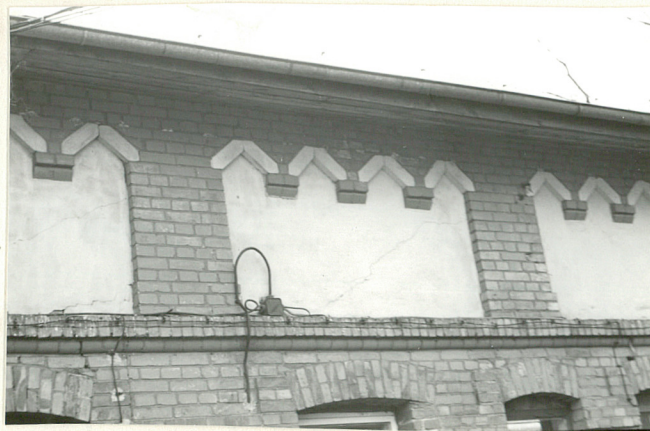
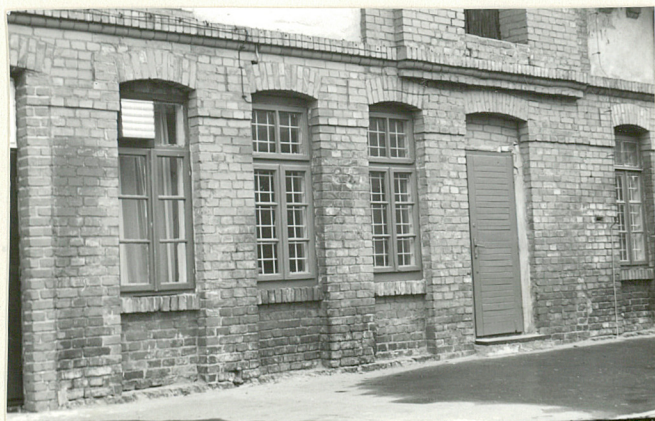
11. Zdjęcia, rzut, przekrój, sytuacja, orientacja

Rzut: na rzucie wydłużonego prostokąta o ukośnej elewacji południowo-zachodniej.

Bryła: prostopadłościenna, kryta niskim dachem pulpitowym pokrytym papą. Na osi symetrii, przy frontowej połąci dachowej - 2-spadowy daszek ponad szczytem wieńczącym. Ściana południowo-zach. ukośna, pozorny ryzalit usytuowany w górnej kondygnacji budynku.

Elewacje: frontowa /południowo-wsch./ 9-osiowa w dolnej kondygnacji. Wszystkie otwory umieszczone w niszach w formie wydłużonych stojących prostokątów zamkniętych łukiem odcinkowym, zdobione gzymsami odcinkowymi nadwieszonymi. Na 1-szej, 3-ciej, 5-tej, 6-tej i 7-ej osi od północy - okna w kształcie stojącego prostokąta, 2-dzielne, 3-poziomowe z nadświetlem w formie leżącego prostokąta /2-kwaterkowym/. Na pozostałych osiach drzwi 1-skrzydłowe konstrukcji ramowo-płycinowej. Naroże północno-wsch. ścięte, górą nadwieszane. Górna kondygnacja 7-osiowa, na osi symetrii pozorny ryzalit wsparty na odcinkowym gzymsie zamknięty trójkątnym szczytem z nałożoną datą "1911". W centrum wejście w formie stojącego prostokąta zamkniętego łukiem odcinkowym, drzwi prostokątne, 1-skrzydłowe, deskowe. Wejście flankują dwa medaliony wypełnione płaskorzeźbionymi motywami końskich łbów. Na pozostałych osiach płyciny w formie leżących prostokątów, otynkowane i zamknięte ceglanyymi fryzami arkadkowymi wspartymi na kroksztynkach. Elewacja szczytowa południowo-zach. ślepa, nie otynkowana. Elewacja szczytowa północno-zach. w dolnej kondygnacji 1-osiowa, na osi symetrii okno, analogiczne jak w fasadzie. Kondygnacja górna 2-osiowa, na osiach płyciny z fryzami, analogiczne jak w fasadzie. Elewacje północno-zach. i południowo-wsch. obiega gzyms międzykondygnacyjny, profilowany.
