WYKANCZALNIA W ZESPOLE FABRYKI JEDWABNYCH PLUSZÓW
TOWARZYSTWA BIAŁOSTOCKIEJ MANUFAKTURY "E.BECKER I S-KA",
OB. FABRYKA WYROBÓW RUNOWYCH "BIRUNA" S.A.

ok. r. 1883

B I A Ł Y S T O K

WYKAŃCZALNIA /NR 6,7/ W ZESP.
FABR. "E.BECKER I S-KA"

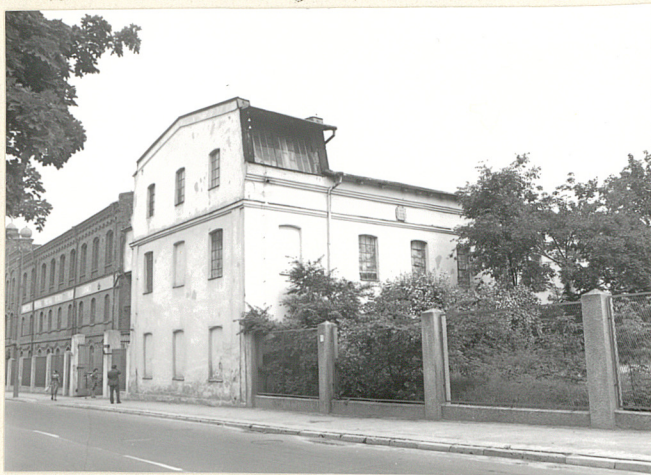
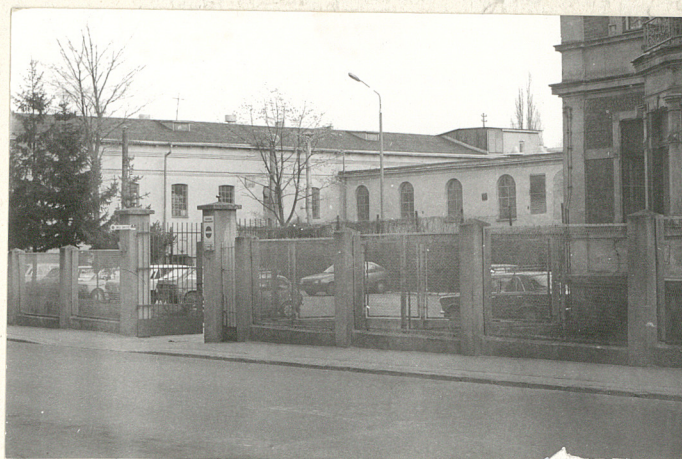
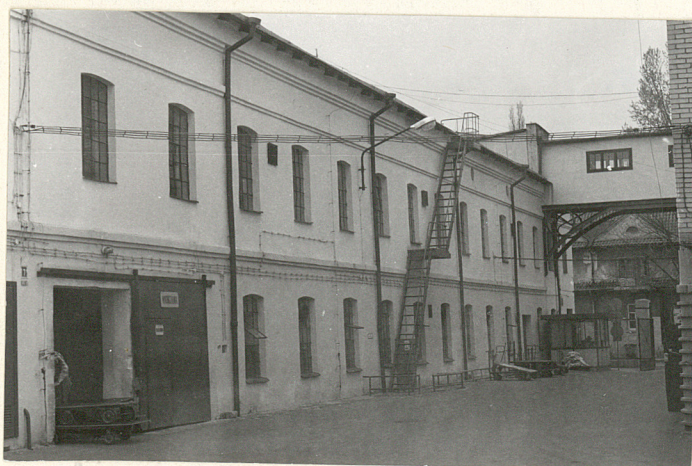
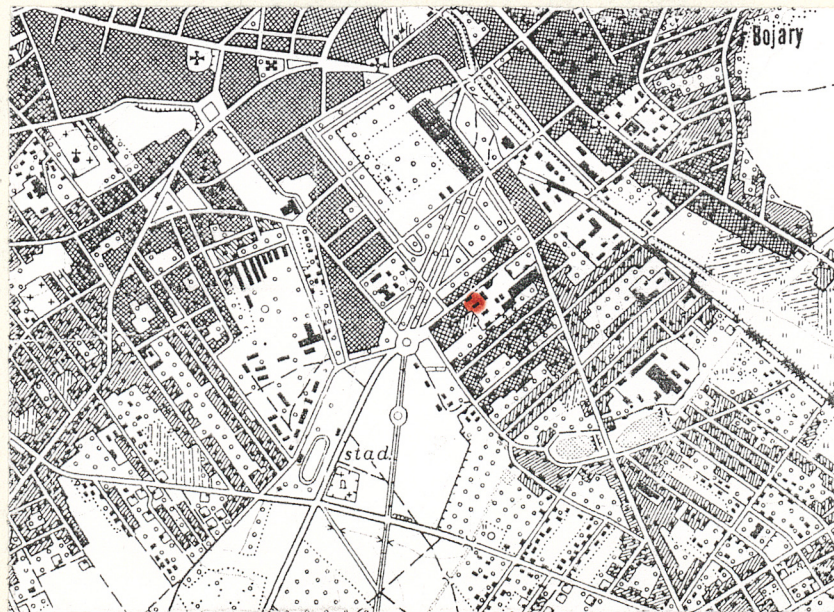
11. Zdjęcia, rzut, przekrój, sytuacja, orientacja

Budynek zachowany ogólnie w stanie dobrym.
