Nr 1295 PODLASKIE

1. Obiekt
DOM MIESZKALNY /CHATA BIAŁORUSKA Z SAK/
woj. białostockie, pow. Bielsk Podlaski

2. Czas powstania
2 poł. XIX w.

3. Miejscowość
CIECHANOWIEC

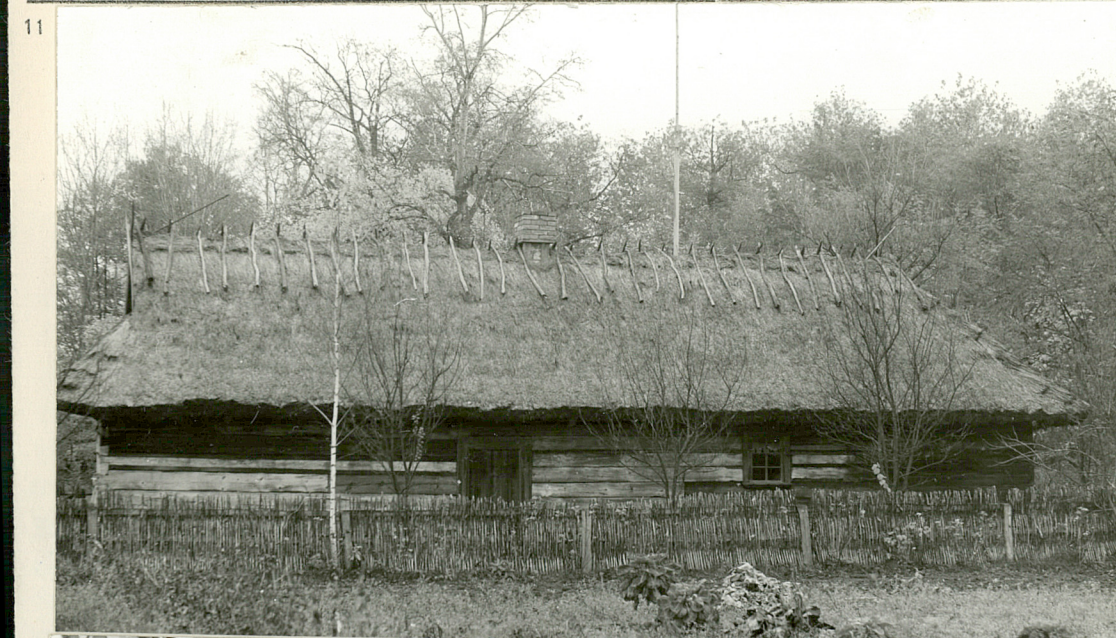
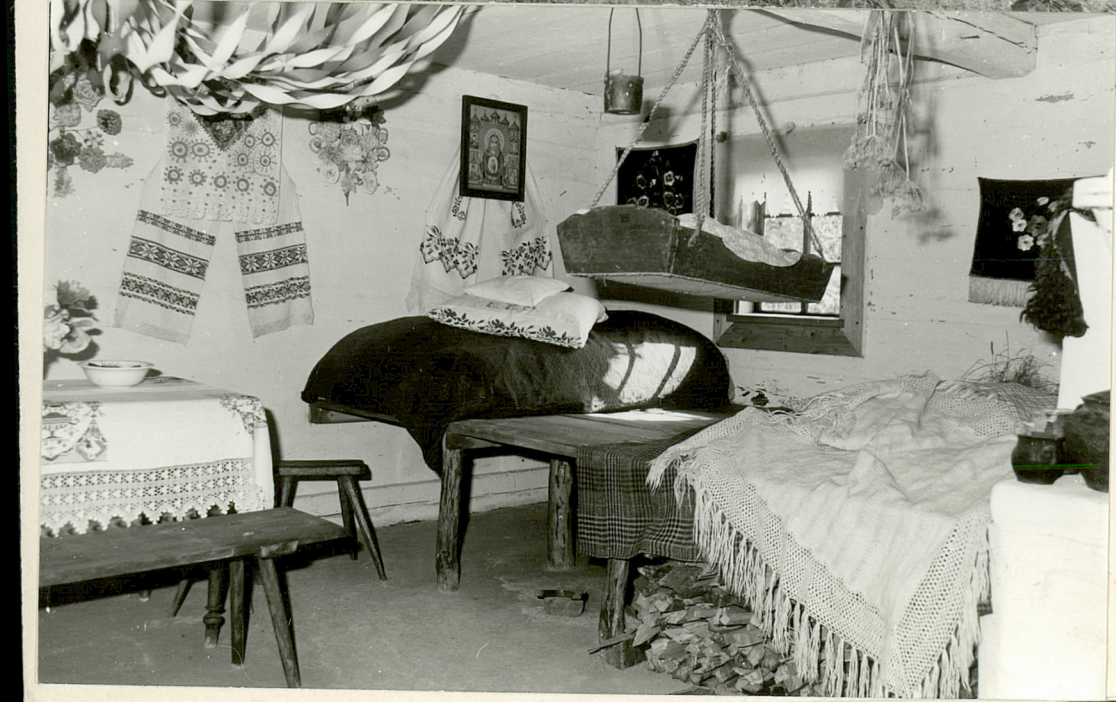
Sytuacja - chałupa znajduje się w sektorze "A" skansenu usytuowana jest na wąskim, wydłużonym siedlisku /odpowiadającym mniej więcej temu, z którego został przeniesiony/, szczytem zwrócona do ulicy.

elewacje - ściany z bali o różnej szerokości, częściowo wymienione na nowe, szpary uszczelniane mchem, drzwi, okna i uszaki nie malowane, węgly bez ostatków, widoczne kamienie polne w podwalinach, przy głównym wejściu duży płaski kamień.
