Nr 1304 PODLASKIE

SPICHLERZ /Z DĄBROWY WILKÓW/

2 Czas powstania  
1 poł. XIX w.

3 Miejscowość  
CIECHANOWIEC

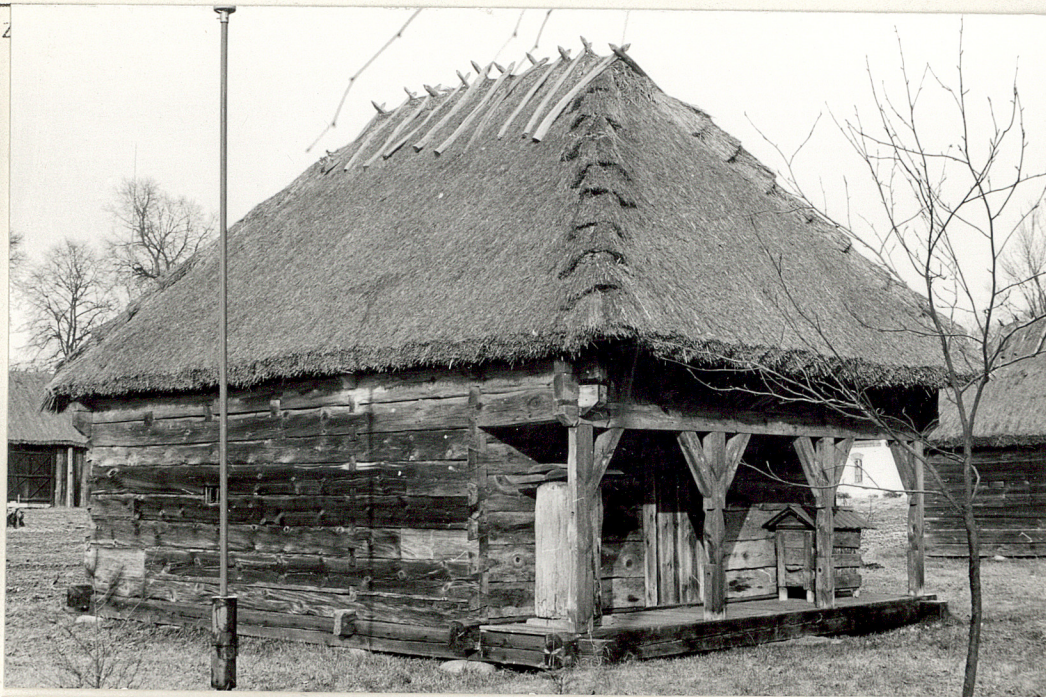
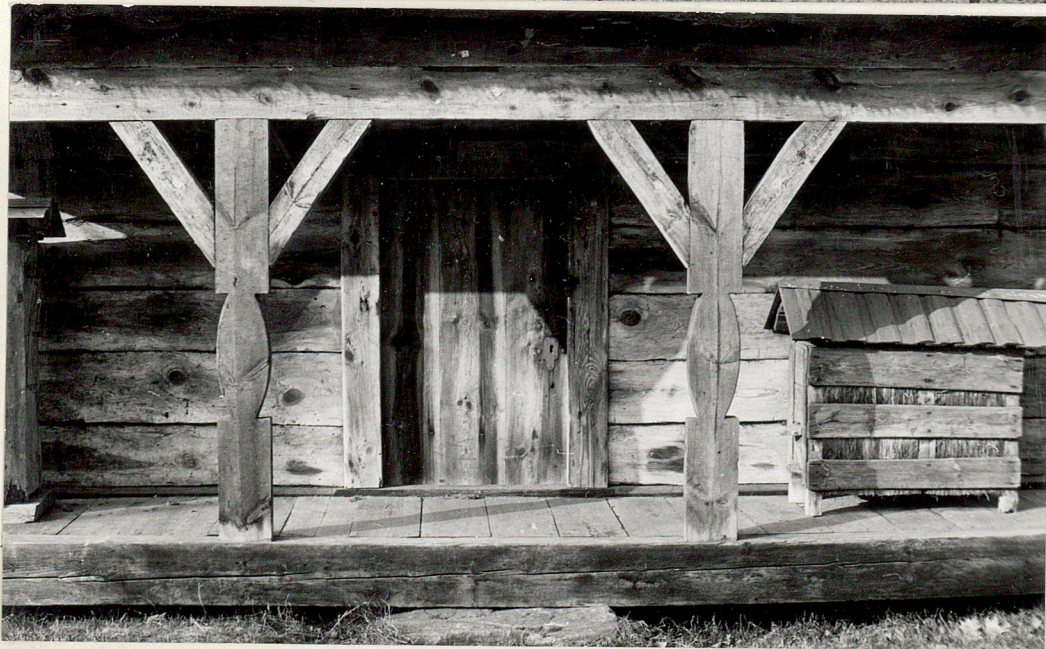
Sytuacja - Spichlerz znajduje się w "sektorze B" skansenu a alei spichlerzy /4 od pałacu/  
ściany - z 8 bali sosnowych o grub. 11 cm, szer. 25-30 cm, bale łączone drewnianymi kołkami, szpary uszczelniane mchem, węgły łączone na zamek pletwowy, podwaliny sosnowe, z niewielkimi ostatekami, ułożone na luźnych kamieniach polnych, pomiędzy gruntem a podłogą wolna przestrzeń ok. 10 cm.  
stropy - belkowy, belki 15 x 20 cm, sosnowe i podciąg wzdłużny 9 x 25 cm, powała z desek sosnowych łączonych na zakładkę.  
wieżba dachowa - dach czterospadowy, 5 więźarów krokwiowych stężonych jętkami na nakładki i kołek. W podcieniu słupy wewnętrzne z podwójnymi mieczami, zewnętrzne z pojedynczymi, miecze z oczepem łączone na wpust. W podcieniu krokwie wsparte o 30 cm wysuniętą płatew poza podcień, pozostałe krokwie osadzone są w płaszczynie ścian - oparte na opasce.  
pokrycie dachu - słomiane dekowane ułożone na 12 łątach, naroża schodkowane, na kalenicy 10 koźlin.

podłogi - w środku i podcieniu z desek łączonych na wpust i pióro własne, ułożone na legarach.  
stolarka drzwiowa - deskowo-spungowe, deski o szer. do 32 cm łączone na wpust i pióro obce, na zawiasach pasowych, z zamkiem skrzynkowym i skoblem.  
stolarka okienna - okienka-wywietrzniki w małej komorze 11 x 22 z 2 płaskownikami żelaznymi, w dużej komorze dwa okienka 18 x 36 z kratką-kotwiczką.  
rzut - spichlerz wąskofrontowy, podcień poprzeczna  
elewacje - ściany z bali tartych o równej szerokości, bez szpar między balami, węgły bez ostateków, podwaliny z ostatekami, pod nimi widoczne duże kamienie polne, słupy w podcieniu ozdobnie obrobione, drzwi umieszczono symetrycznie.  
wnętrze - ściany, powała i podłogi nie malowane. Urządzono ekspozycję pszczelarstwa - w rozwoju historycznym.  
instalacja - elektryczna, odgromowa zespolona masztowa.

14. Kubatura	15. Powierzchnia użytkowa	16. Przeznaczenie pierwotne	17. Użytkowanie obecne
78,7 m <sup>3</sup>	37,1 m <sup>2</sup>	magazynowe	muzealne
18. Prace budowlane i konserwatorskie, ich przebieg i dokumentacja Spichlerz zakupiono ze wsi Dąbrowa Wilki i przewieziono do skansenu. Przywrócono pierwotną formę dachu - cztero- spadowy /w okresie międzywojennym zmieniono na dwuspadowy/ położono poszycie, wymieniono podwaliny, podłogi, słupy i miecze, niektóre bale flekowano. Elementy stare zaimpreg- nowano preparatem antox, nowe lignofixem. Urządzono ekspozycję i założono instalację.		19. stan zachowania (fundamenty, ściany zewnętrzne, ściany wewnętrzne, sklepienia, stropy, konstrukcje dachowe, pokrycie dachu, wyposażenie i instalacje)  Stan zachowania całego obiektu bardzo dobry	
		20. Najpilniejsze postulaty konserwatorskie

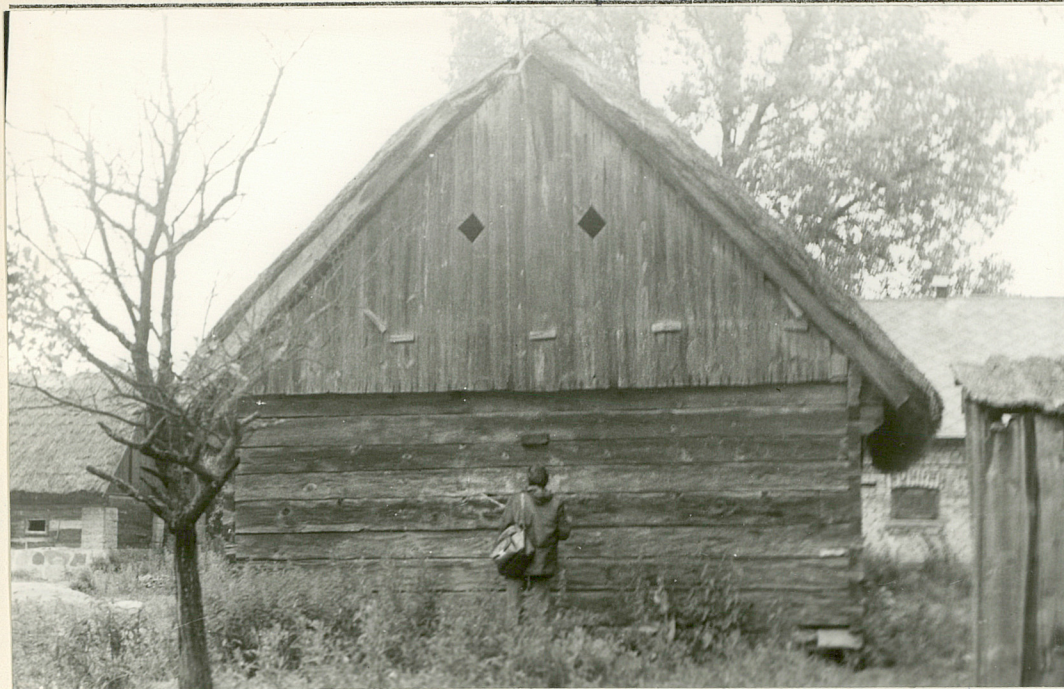
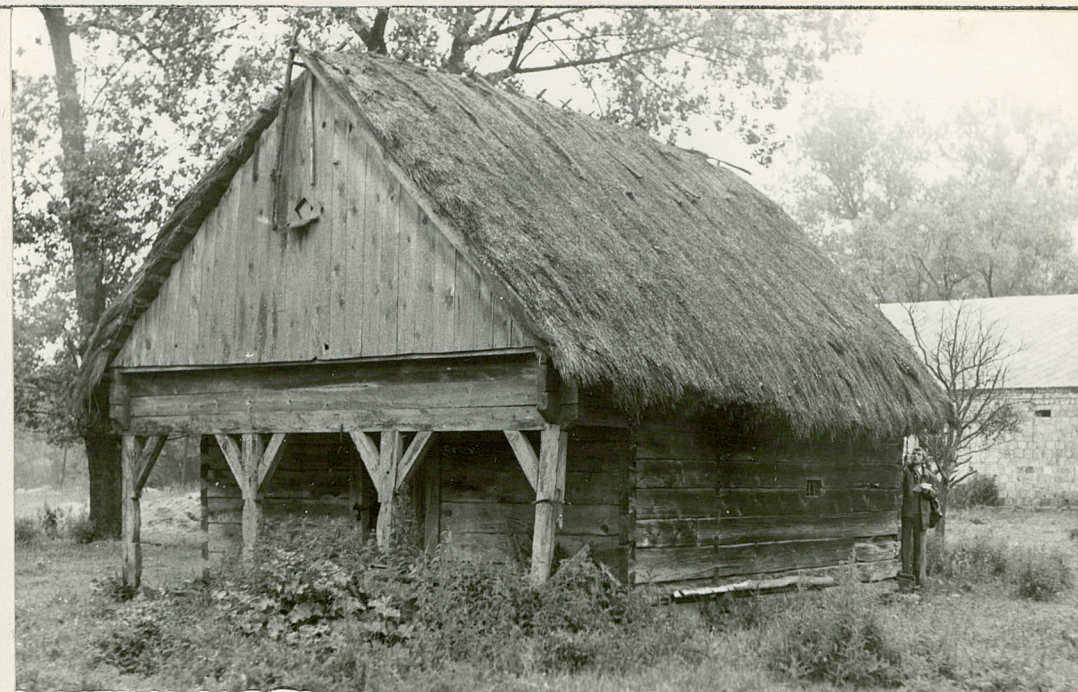
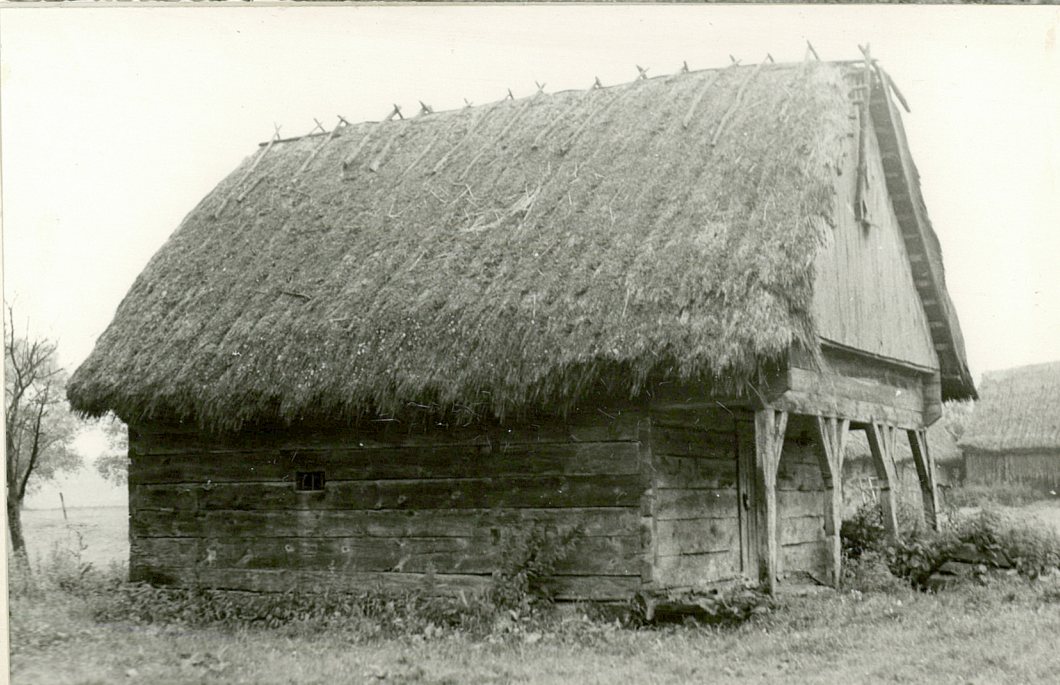
Stan in situ w 1977  
foto. W. Bogucki
