1 Objekt

SPICHLERZ /Z KIEPACZ/

CIECHANOWIEC

SPICHLERZ /Z KLEPACZ/

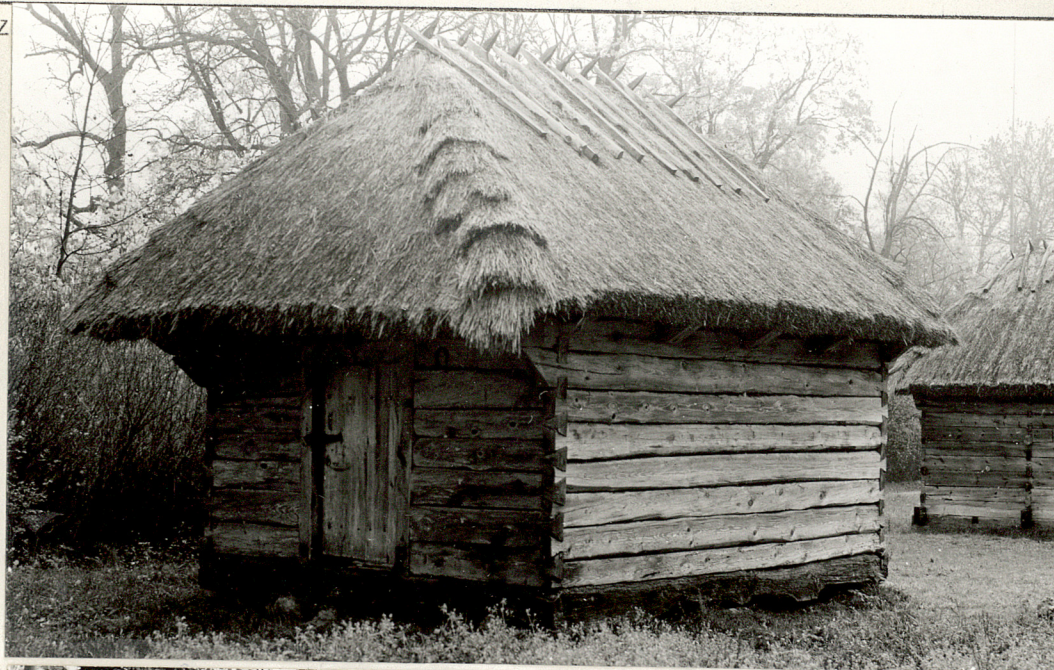
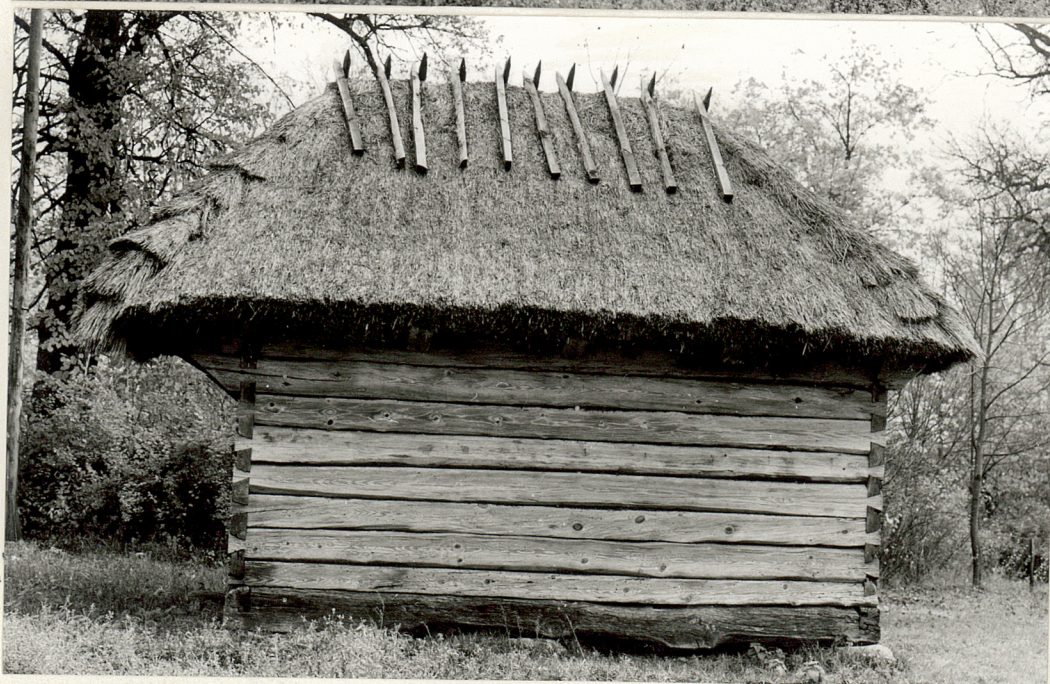
Sytuacja - spichlerz znajduje się w "sektorze B" w alei spichlerzy /drugi od pałacu/ zwrócony frontem na pn.

bryła - okap frontowy wysunięty - płatew oparta na niewielkich rysiach.

elewacja - pod podwalinami widoczne duże kamienie polne, bale tarte z niewielkimi szparami, węgly bez ostatków i wejście usytuowane symetrycznie,

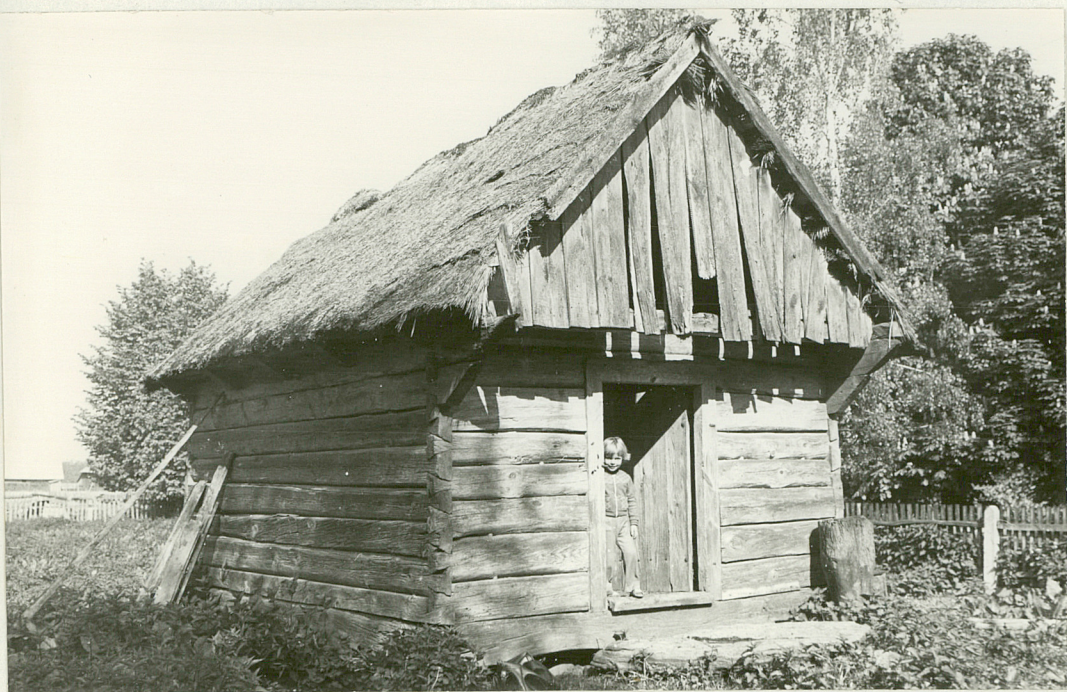
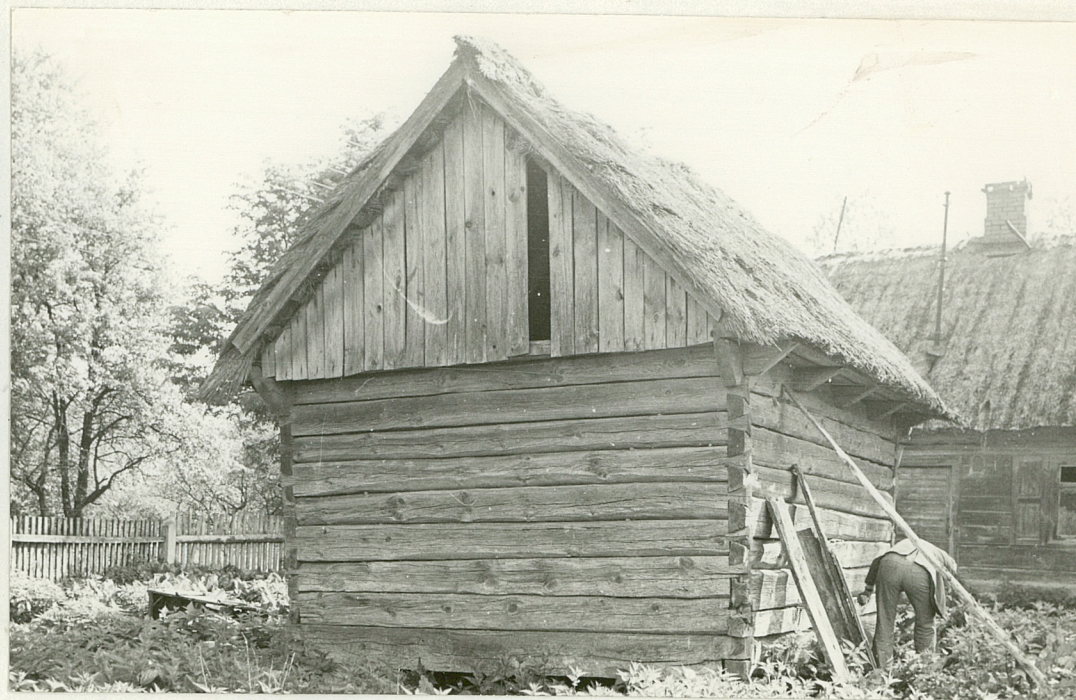
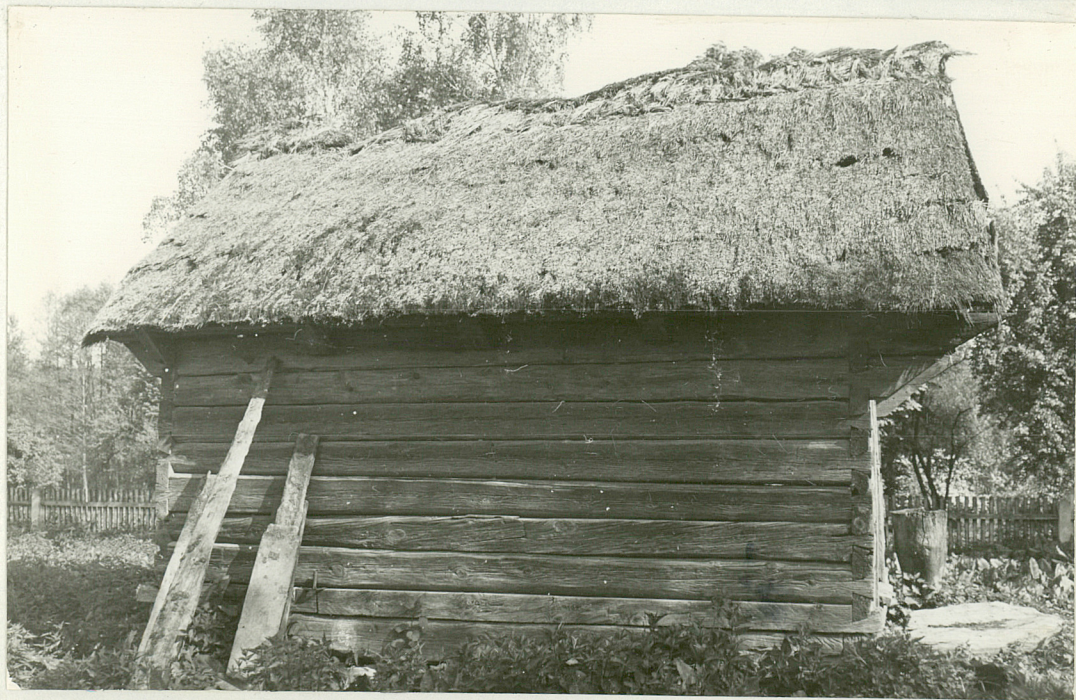
stan in situ foto. W. BOGUCKI
