PIWNICA

CIECHANOWIEC

Ciechanowiec
ul. Pałacowa 5

Piwnica - znajduje się w "sektorze A" skansenu, w zagrodzie drobnoszlacheckiej usytuowana na przeciw chałupy. Jest to rekonstrukcja wykonana przez pracowników skansenu w 1974 r. Jako wzór formy obiektu posłużyła piwnica widziana przez dyr. Muzeum K. Uszyńskiego w okolicy Szepietowa.

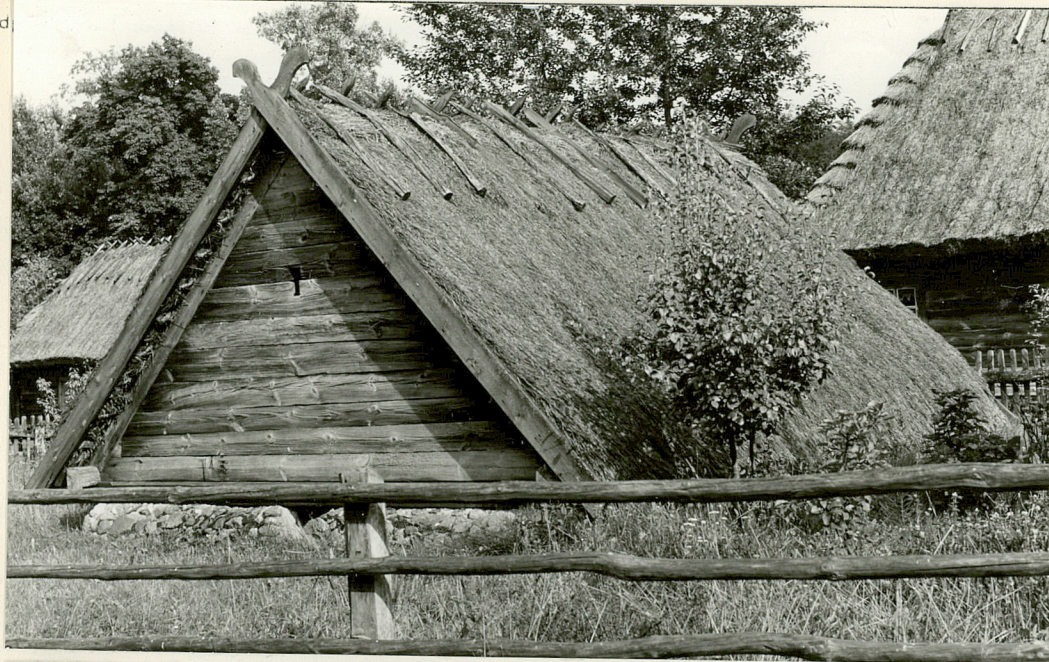
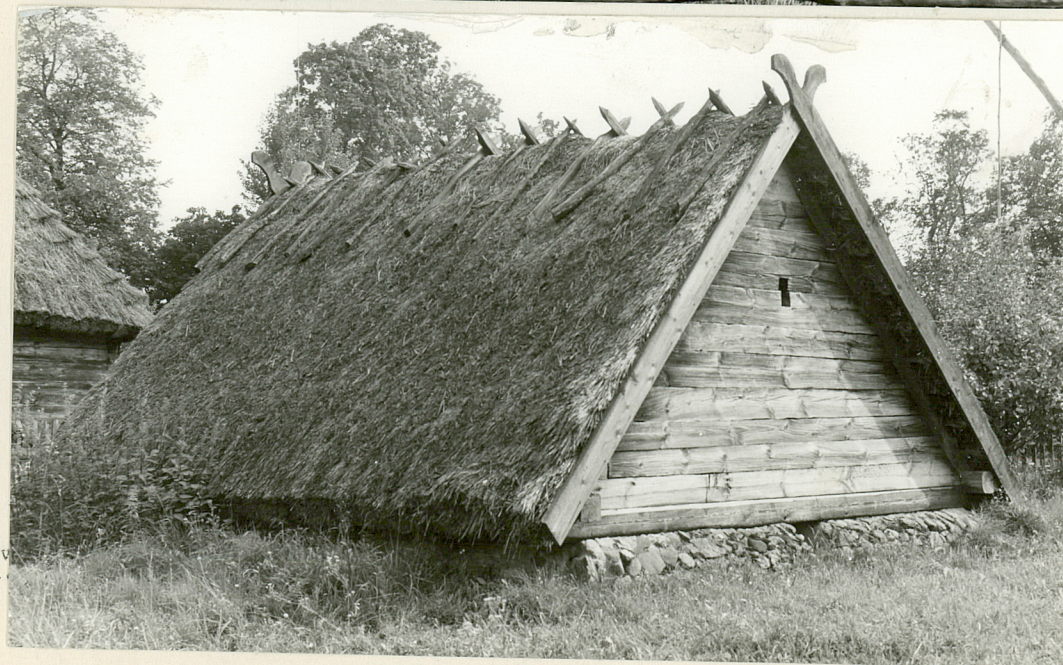
ściany - wymurowane z łupanego kamienia polnego o grub. 30 cm, kamień spojony zaprawą cementowo-glinianą, murowane ścianki występują nad powierzchnią ziemi ok. 40 cm. Podwaliny sosnowe łączone w zamek, od strony spodniej obite papą i smarowane smołą.

wieżba dachowa - dach dwuspadowy, 4 krokwie bez jętek, szczyt frontowy wysunięty nad wejście 83 cm, szczyt tylni wysunięty 24 cm, szczyty z bali sosnowych wpasowanych w krokwie.

pokrycie dachu - słomiane gładkie, dekowane ułożone ~~ułożone~~ na 10 łątach na kalenicy 13 koźlin.

rzut - piwnica wąskofrontowa, główna część budynku mieści się poniżej powierzchni gruntu i posiada wym. 510 x 510, wys. ok. 250 cm. Do piwnicy prowadzą schody uformowane w gruncie i wzmocnione dębowymi opokami.

bryła - ściany, fundament wystający ok. 20 cm ponad powierzchnię gruntu, na nim oparte belki stropowe, poszycie dachu styka się z gruntem.
