1. Obiekt

DOM MIESZKALNY NR 1

3. Miejscowość

CHOROSZCZ

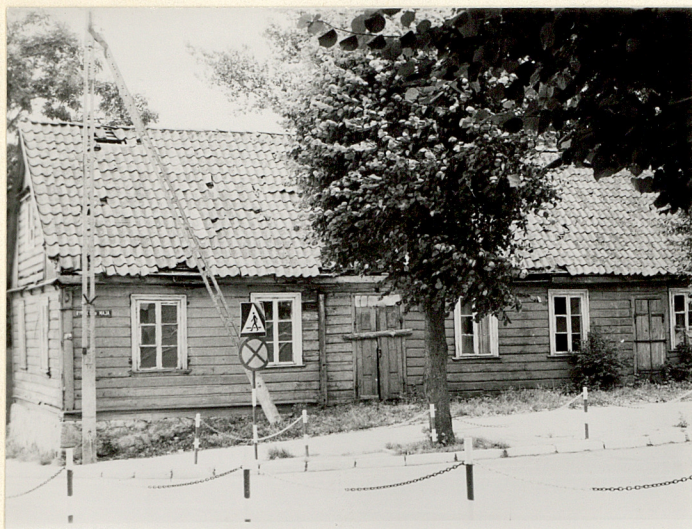
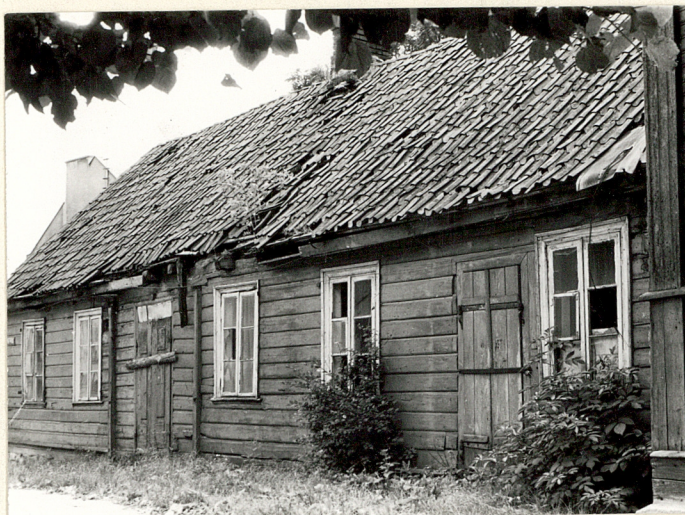
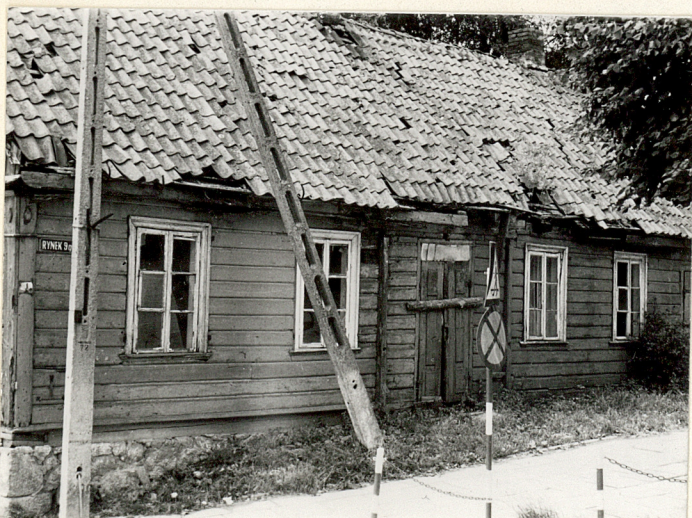
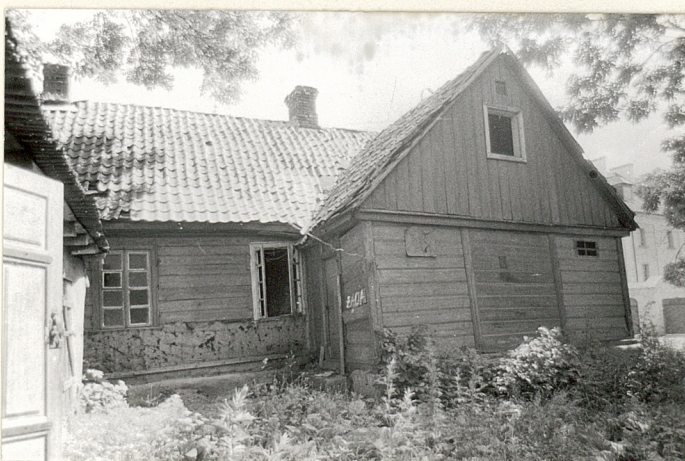
11. Zdjęcia, rzut, przekrój, sytuacja, orientacja

Materiał, konstrukcja, technika: dom drewniany, szerokofrontowy, asymetryczny, osadzony na wysokim fundamencie z kamieni polnych łączonych zaprawą cementową, częściowo podpiwniczony. Ściany konstrukcji zrębowej na rybi ogon, bez osłatek, węzły opilastrowane pionowo ustawionymi zdobionymi deskami. Oszalowane poziomo deskami spoczywają na podwalinie łączącej na zamek, pomalowane na kolor jasnobrązowy. Okna pojedyncze 6- i 8-kwaterkowe, drzwi 1- i 2-skrzydłowe, płycinowe. Dach dwuspadowy pokryty dachówką esówką; więźba dachowa krokwiowo-jętkowa o więzrach wpasowanych piętami w belki stropowe.

Elewacje: elewacja frontowa /pn-wsch./ 7-osiowa wzmocniona dwiema lisicami. Na dwóch osiach drzwi dwuskrzydłowe, na pozostałych okna 6-polowe. Elewacja tylna /pd-zach/ mieści przybudówkę nakrytą dachem dwuspadowym, z drzwiami jednoskrzydłowymi umieszczonymi w obu przeciwległych ścianach, 6-osiowa. Na dwóch osiach drzwi wewnętrzne, na pozostałych okna 8- i 6-polowe. Elewacja szczytowa /pd-wsch./ od ul. Dominikańskiej/ 2-osiowa, na osiach okna 6-polowe, w szczycie okno 2-polowe z oberlufem. Szczyt oszalowany w części środkowej poziomo, po bokach i u góry pionowo, na styk. Elewacja szczytowa /pn-zach./ ślepa, tylko w szczycie /oszalowanym jak poprzedni/ okno 6-polowe.
