1. Obiekt

MUR OBWODOWY ZAMKU SZCZUKÓW

CIECHANOWIEC

12. Autorzy, historia obiektu, określenie stylu

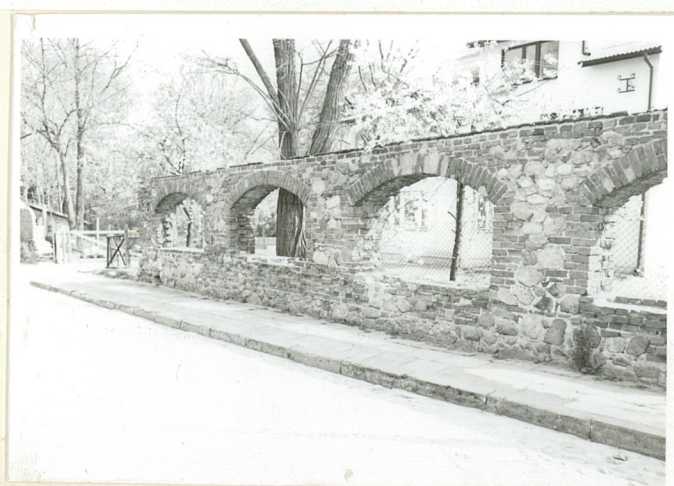
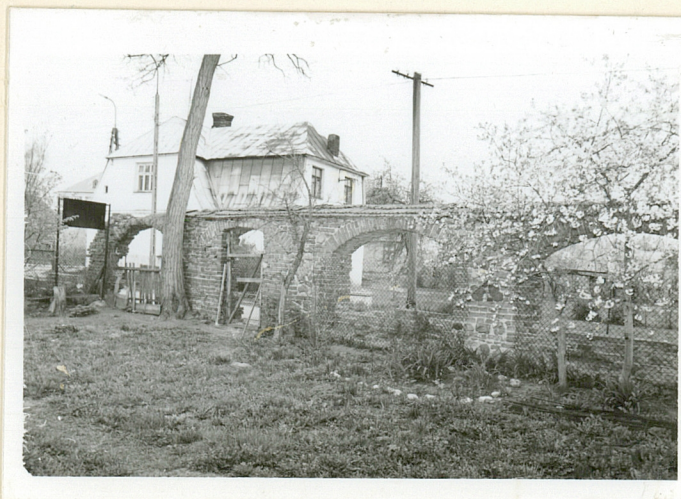
Mur ciągnący się wzdłuż wschodniej pierzei ulicy Parkowej, dawnej głównej drogi dojazdowej do rezydencji. Wykonany z cegły i kamieni polnych, słabo obrobionych, spojonych zaprawą wapienną. Mur ~~arkadowy~~ pierwotnie kryty dachówką. Arkady zamknięte łukiem odcinkowym. Rozpiętość arkad 2,7 m.

<p>14. Kubatura</p> <p>nie dotyczy</p>	<p>15. Powierzchnia użytkowa</p> <p>nie dotyczy</p>	<p>16. Przeznaczenie pierwotne</p> <p>mur ogrodzeniowy rezydencji</p>	<p>17. Użytkowanie obecne</p> <p>mur ogrodzeniowy</p>
<p>18. Prace budowlane i konserwatorskie, ich przebieg i dokumentacja</p>		<p>19. stan zachowania (fundamenty, ściany zewnętrzne, ściany wewnętrzne, sklepienia, stropy, konstrukcje dachowe, pokrycie dachu, wyposażenie i instalacje)</p> <p>Obiekt w dużym stopniu zniszczony i przebudowany. Zamurowane przestrzenie arkad, częściowo rozebrany (ca 8 m), fragment muru znacznie pochylony, grożący zawaleniem, brak dachówki na ok. 80% muru.</p>	
		<p>20. Najpilniejsze postulaty konserwatorskie</p> <p>Obiekt wymaga bezzwłocznej konserwacji. Przebudowa części przechylonego muru, uzupełnienie brakujących odcinków, uzupełnienie dachówek.</p>
