1. Obiekt

S P I C H L E R Z

w zagrodzie nr 20

S T A R A K A M I E N N A

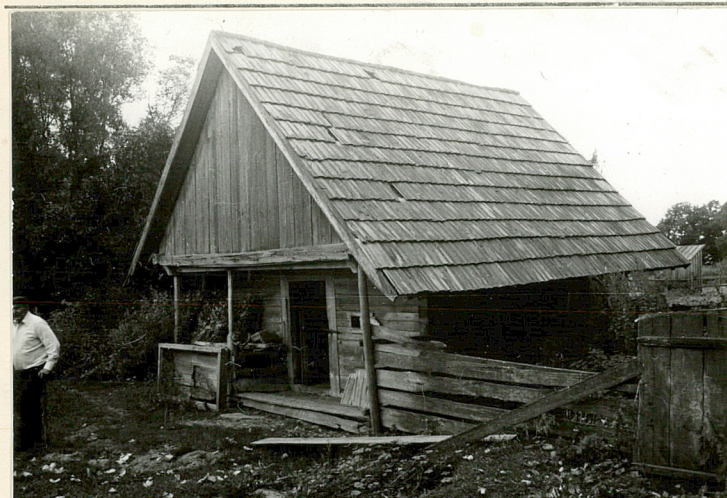
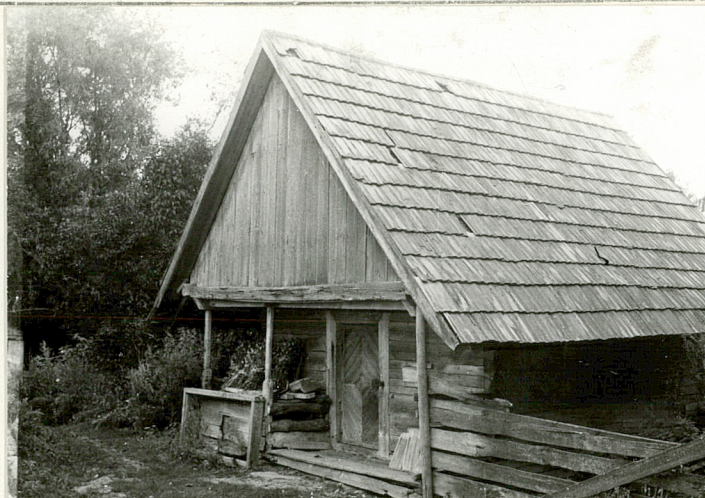
KAMIENNA STARA

Obiekt reprezentuje charakterystyczny dla tego terenu typ spichlerza podcieniowego.

Od chwili budowy obiekt pozostaje w stanie nie zmienionym. Zmieniało się jedynie pokrycie dachu: do 1939 było ono słomiane. W 1939 roku pokryto budynek gontem. W roku 1972 na zniszczone pokrycie położono dachówkę.

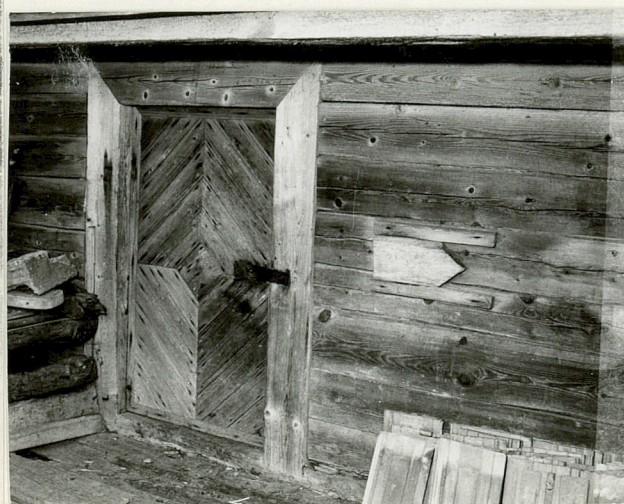
1:100

Spichlerz wolnostojący, usytuowany w pn.-zach. rogu siedliska, frontem zwrócony w kierunku wsch. Budynek o ścianach zrębowych, wąskofrontowy, z podcieniem słupowym, pod dachem dwuspadowym krytym dachówką. Budynek na planie prostokąta, jednonętorny, Ściany zrębowe, zbudowane z ociosanych belek/o przekroju prostokątnym/ zwęglowanych na rybi ogon. Węgły ścięte równo z licem ściany. Wewnątrz pomieszczenia, na wysokości zach. tragarza, 2 słupy stanowiące sumiki ścianki sąsiadka wydzielonego przy zach. ścianie. Sąsiadki wydzielone również wzdłuż obu dłuższych ścian budynku. Wejście w ścianie frontowej; drzwi klepkowe - z klepek przybitych do ślepego podkładu z desek i ułożonych dekoracyjnie, zawieszzone na prostej futrynie z niskim progiem. Drzwi zamykane na zamek drewniany zasuwkowy otwierany przy pomocy żelaznego klucza zaopatrzonego w trzy zęby. Zamek przybity do drzwi od wewnątrz. Klucz wkłada się przez specjalne okienko wycięte w zrębie na prawo od drzwi. Okienko od zewnątrz zamykane na drewnianą zasuwę wpuszczoną w dwie sfazowane listewki. Strop deskowy wsparty przez dwa tragarze biegnące prostopadle do kalenicy dachu. Na zrębie osadzony dach konstrukcji krokwiowej, dwuspadowy, kryty dachówką położoną na stare pokrycie gontowe. Od frontu budynku podcień wsparty przez trzy słupy.

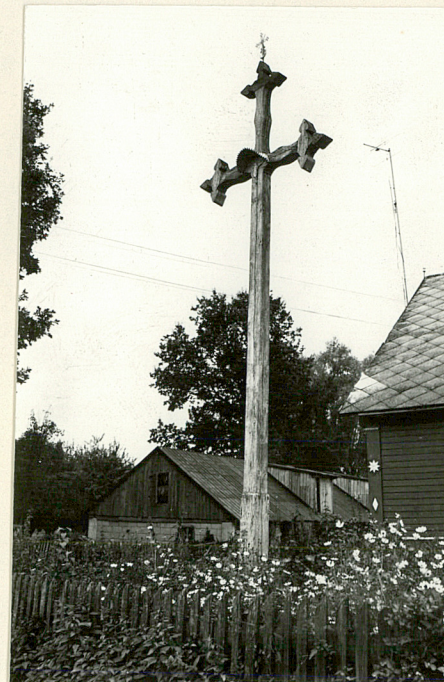
K R Z Y Ż w zagrodzie nr 20, KAMIENNA STARA

W pd. części siedliska, w ogródku kwiatowym przy drodze, znajduje się krzyż drewniany z napisem:

Od pow/ietrza/głodu/ognia/wojny/zachow/aj
nas/Jezu/pamiętka/ocalenia/rodziny/Marcin/
czyków/od/nieszczęść/9.VIII/1945
