5981

Z BÓR KALWIŃSKI -trwała ruina

po 1566 r.

S I D R A

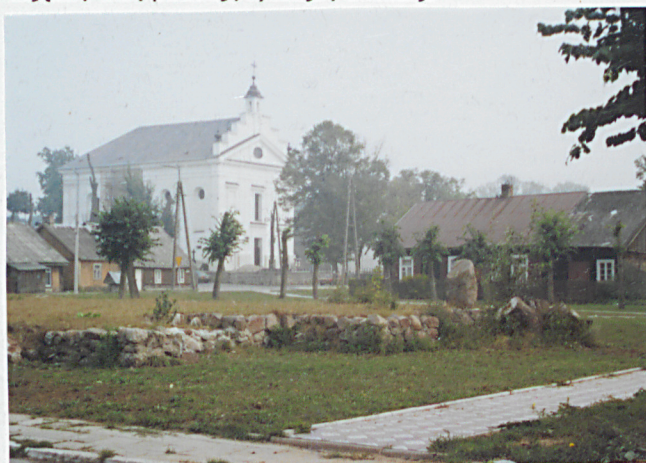
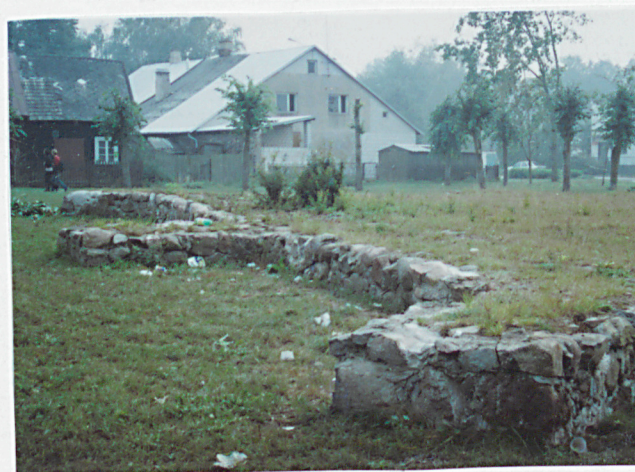
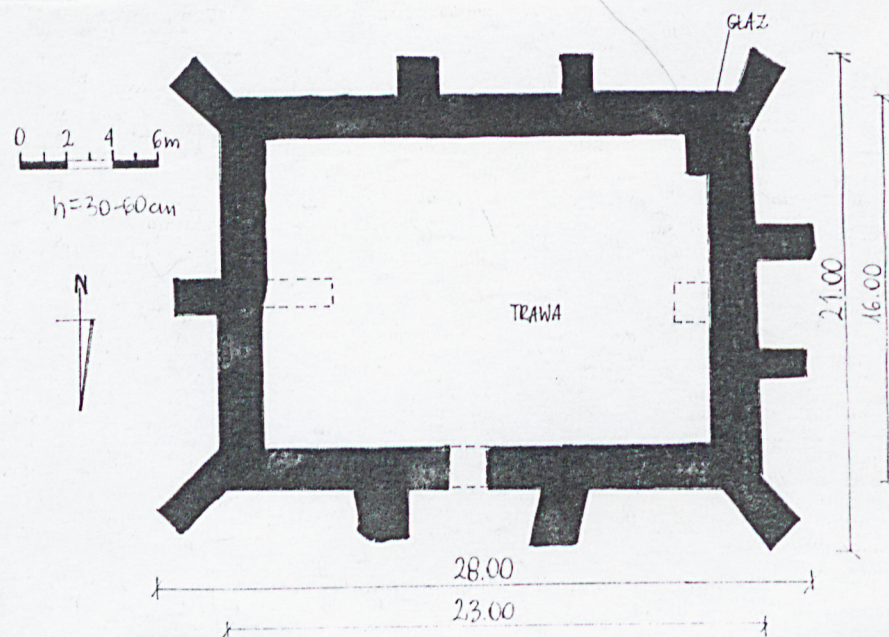
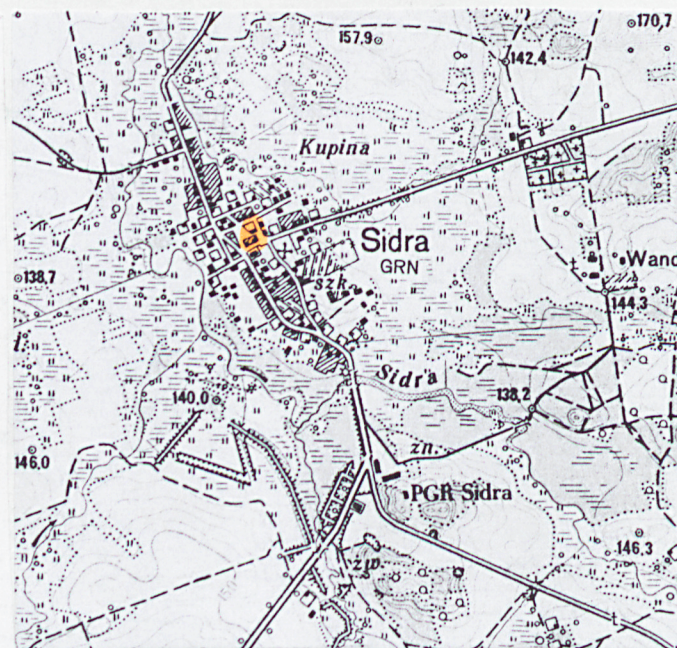
11. Zdjęcia , rzut , przekrój , sytuacja , orientacja

Sytuacja: zbór usytuowany w centrum miasta, w północnej części dawnego rynku miejskiego, ustawiony skośnie do ulicy Kalwińskiej (co potwierdza przypuszczenie o innym kształcie dawnego rynku). Przez blisko dwa stulecia stanowił najważniejszy element zabudowy miasta. Przy zborze, od strony wschodniej pierzei rynkowej, zbudowano plebanie, szkołę oraz przytułek dla ubogich zwany szpitalem. Orientowany. **Materiał, konstrukcja, technika:** zbudowany z cegły i kamieni, przykryty prawdopodobnie dachem ceramicznym. Fundament i ściany oszkarpowane jedenastoma szkarpami. Narożniki wzmocnione czterema szkarpami ustawionymi ukośnie (po przekątnej). Kamienny mur od strony wnętrza był wzmocniony ścianą z cegły nie związaną z nim. W narożnikach muru oraz na wprost przypór zewnętrznych ściany ceglane były pogrubione i w ten sposób tworzyły oparcie dla sklepień. W północno-wschodnim narożniku mur pęknięty na szerokość ok. 10 cm. Mury fundamentowe wypełnione obecnie grubą warstwą gruzu ceglanego z zaprawą wapienną. Jest to pozostałość po zwalonych sklepieniach krypty i części ścian zewnętrznych. Obecne mury fundamentowe (trwała ruina) z kamieni polnych łączonych zaprawą cementowo-wapienną. **Rzut:** na planie prostokąta o wymiarach zewnętrznych 16 x 23 m. Oszkarpowany. Jednoprzestrzenny. Od strony wschodniej we wnętrzu murów, na wprost skarpy pozostałości ścianki ceglanej o długości 3 i szerokości 1 m (prawdopodobnie pozostałość po podmurówce ołtarza). Wysokość od stopy fundamentowej do korony fundamentu ok. 1.50 m, powyżej powierzchni gruntu wysokość od 30 do 60 cm. Szerokość muru fundamentowego 150 - 160 cm. Szkarpy o różnej grubości od 120 do 180 cm. Ze względu na znaczne zniszczenie ściany zachodniej fundamentu (w czasie budowy wodociągu) nie jest możliwe ustalenie głównego wejścia do świątyni. Wejście boczne natomiast mieściło się od strony północnej, miało 2 m szerokości i mieściło się na osi między szkarpami. W narożnikach północno- i południowo-wschodnim w domurowanej ścianie wewnętrznej użyte zostały bloki ceramiczne dużych rozmiarów (podobne znaleziono na wzgórzu zamkowym i w kościele parafialnym (XVIII w.). Odnajdywane w gruzach dachówki miały wymiary 40 x 17 x 2,50 cm (analogiczne jak w ruinach zamku i pałacu). **Bryła:** zwarta, jednokondygnacyjowa, urozmaicona szkarpami. Fundamenty (trwała ruina) o zróżnicowanej wysokości od 30 do 60 cm. Dawna krypta zasypana. Także wnętrze między murami zasypane ziemią i zasiane trawą. Na fundamencie szkarpy w południowo-zachodnim narożniku (od strony ulicy Sokólskiej) gład narzutowy z wmontowaną tablicą informującą o historii ruin. **Elewacje:** od strony zewnętrznej kamienie ułożone regularnie, korona muru i nieregularnej powierzchni ale z wygładzoną zaprawą. Obwód fundamentu w różnych wysokościach - ściana wschodnia wyższa od pozostałych o 15-30 cm. Otwór drzwiowy w ścianie północnej zaznaczony w formie 2-metrowej przerwy, z rozglifieniem oblicowanym cegłą. W ścianie zachodniej w przypuszczalnym miejscu otworu wejściowego (między szkarpami) mur najbardziej obniżony. Wokół muru 50-centymetrowy chodnik z drobnych kamieni z lekkim spadkiem dla odprowadzenia wody. **Wnętrze i wyposażenie:** wnętrze zasypane ziemią, wyrównane z poziomem korony murów i zasiane trawą. **Instalacje:** brak

14. Kubatura	15. Powierzchnia użytkowa 335 m²	16. Przeznaczenie pierwotne sakralne	17. Użytkowanie obecne trwała ruina
18. Prace budowlane i konserwatorskie, ich przebieg i dokumentacja W latach 1973 – 1975 przeprowadzono prace badawcze archeologiczno-architektoniczne pod kier. A.Czapskiej i zabezpieczono obiekt w formie trwałej ruiny na podstawie projektu autorstwa A.Czapskiej: <ul style="list-style-type: none"> - zdjęto górną warstwę kamieni z korony murów - nadmurowano odkryte fundamenty na wys. 30 – 60 cm łącząc kamienie polne zaprawą wapienno-cementową w proporcjach 1:3 (kamienie licowe wzięto z rozebranej stodoły wybudowanej w końcu XIX wieku z kamieni pochodzących z ruin zamku) - do wnętrza muru wrzucono różne kamienie i ziemię oraz zalano zaprawą - zasypano wnętrze murów ziemią (całą powierzchnię świątyni, w tym także krypty grobowe) do poziomu korony; teren wyrównano i zasiano trawą - wokół murów wykonano chodnik brukowany dla odpływu wody - w południowo-zachodnim narożniku na fundamencie skarpy ustawiono głaz narzutowy z wmontowaną tablicą kamienną informującą o historii ruiny 		19. Stan zachowania (fundamenty, ściany zewnętrzne, ściany wewnętrzne, sklepienia, stropy, konstrukcje dachowe, pokrycie dachu, wyposażenie i instalacje) Stan zachowania dobry.
