D. DOM TALMUDYCZNY

SIEMIATYCZE

ul. Pałacowa nr 10

3. Zawartość wkładki (nazwa obiektu lub materiału uzupełniającego)
Aktualizacja stanu zachowania obiektu, styczeń 2001.

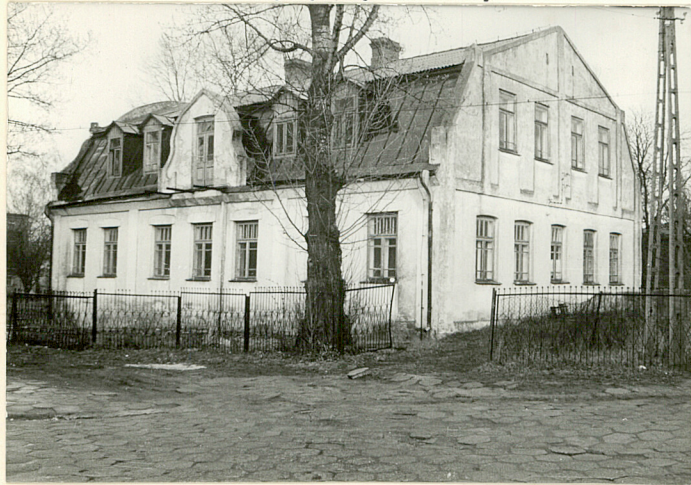
Materiał, konstrukcja, technika: budynek murowany z cegły, tynkowany, na fundamencie kamienno-ceglanym. Ściany wewnętrzne murowane, tynkowane, częściowo malowane olejno. Więźba dachowa drewniana, stolcowa. Dach pokryty blachą i eternitem falistym. Sufit oszalowany deskami. Schody zewnętrzne betonowe, wewnętrzne drewniane zabiegowe. Podłoga deskowa pokryta linoleum, w kuchni i WC lastrico. Drzwi zewnętrzne w elewacji wsch. dwuskrzydłowe, płycinowe z nadświetlem w otworze prostokątnym zamkniętym odcinkowo, w elewacji pld. jednoskrzydłowe obite blachą. Drzwi wewnętrzne jednoskrzydłowe, w otworach prostokątnych, z których dwa zamknięte półkoliście. Otwory okienne w elewacji wschodniej i częściowo zach. prostokątne zamknięte odcinkowo, pozostałe otwory okienne prostokątne. Okna dwuskrzydłowe z nadświetleniem. Drzwi balkonowe dwuskrzydłowe, płycinowe z przeszklonym nadświetlem. Kominy ceglane, piece kaflowe.

Bryła: obiekt wolnostojący, niepodpiwniczony, parterowy z użytkowym poddaszem, przykryty dachem mansardowym, z facjatkami w obu połaciach dachu.

<p>14. Kubatura</p> <p>parteru - 1052 m³ całości ok. 1402 m³</p>	<p>15. Powierzchnia użytkowa</p> <p>pow. użyt. parteru ok. 220 m²</p>	<p>16. Przeznaczenie pierwotne</p> <p>dom talmudyczny</p>	<p>17. Użytkowanie obecne</p> <p>ostatnio przedszkole</p>
<p>18. Prace budowlane i konserwatorskie, ich przebieg i dokumentacja</p> <p>Remont w latach 60-tych m.in.: tynkowano elewacje.</p>	<p>19. stan zachowania (fundamenty, ściany zewnętrzne, ściany wewnętrzne, sklepienia, stropy, konstrukcje dachowe, pokrycie dachu, wyposażenie i instalacje)</p> <p>Budynek w średnim stanie technicznym. Ściany zewnętrzne zawilgocone. Tynk w ścianach wykruszony. Brak podestu balkonu.</p> <p>20. Najpilniejsze postulaty konserwatorskie</p> <p>Budynek pozostawić in situ. Wpisać do rejestru zabytków Wykonać projekt adaptacji do nowych funkcji. W projekcie uwzględnić przywrócenie boniowania.</p>

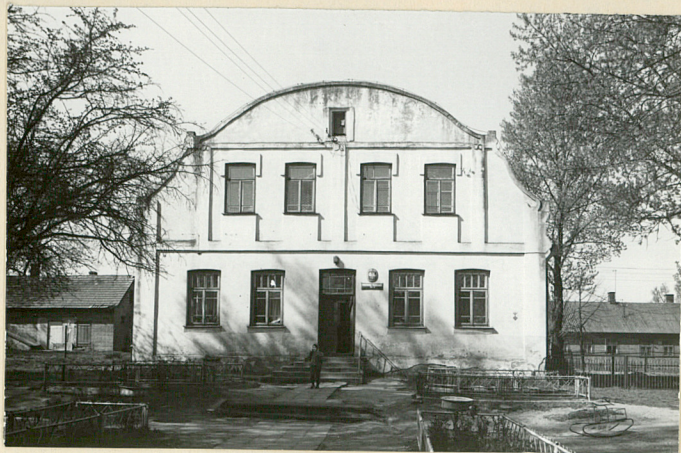
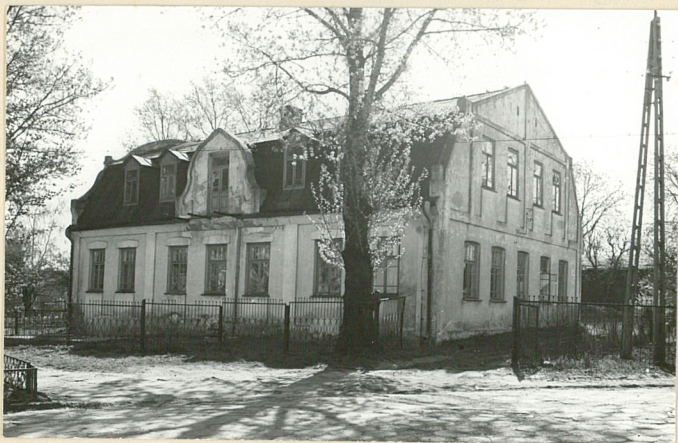
Obiekt w dobrym stanie technicznym, po remoncie i adaptacji na bibliotekę w latach 1994 – 1995. Fundament kamienno – ceglany oblicowany okładziną cegłopodobną od strony wschodniej i północnej. Przed wejściem frontowym podobnie oblicowane schody i długi taras z metalową balustradą biegnący od drzwi poza narożnik południowo – wschodni (schody i taras wykonane z kostki brukowej). W elewacjach nowe tynki z zachowaniem wystroju architektonicznego: gzymsów, lizen, boniowanych naroży , nadokienników, obramień uszakowych okien, płycin podokiennych i spływów wolutowych. Drobnie ubytki tynku i zawilgocenie w przyziemiu naroża południowo – zachodniego i północno – zachodniego. Dach mansardowy pokryty blachą (w południowej połaci dachowej dobudowana piąta lukarna). Obiekt posiada instalacje: wod.- kan., c.o. gazowe, elektryczną i telefoniczną.
