KARTA EWIDENCYJNA ZABYTKÓW
ARCHITEKTURY I BUDOWNICTWA

Nr 1939 PODLASKIE

CZWORAK

STARZYNA -
JODŁÓWKA

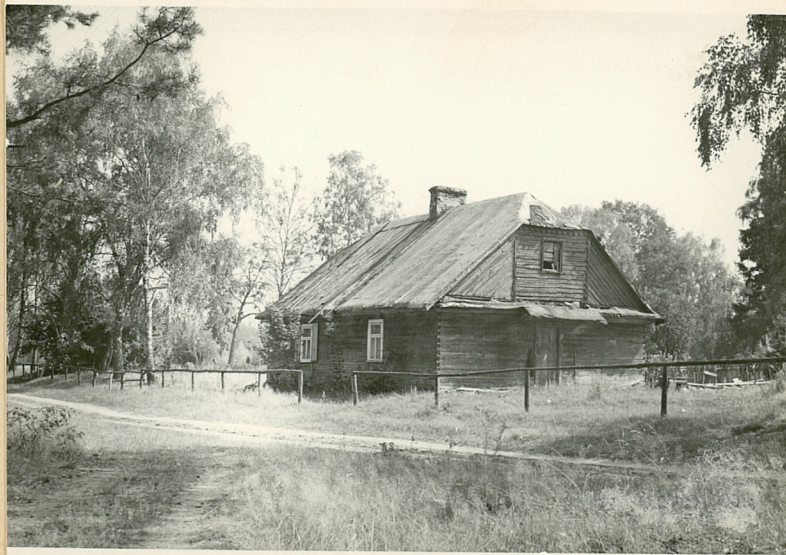
11.

drewniany, na podmurowaniu kamiennym osiadłym w gruncie, ściany konstrukcji zrębowej, zwęgłowane na jaskółczy ogon, węgły nieodeszkowane. Dach naczółkowo-przyczółkowy kryty w pierwszej warstwie gontem pobijanym następnie papą, więźba dachowa krokwiowo-jętkowa, krokwie wsparte na ostatniej belce zrębu, więźba w szczytach wzmocniona ramą stalową.

Rzut: obiekt na planie prostokąta o dwutraktowym rozkładzie pomieszczeń charakterystycznym dla tego typu budynków, tzn. od strony szczytów środkowe sienie, po ich bokach komory

w środkowej partii budynku 4 pomieszczenia równej wielkości. Układ pomieszczeń wnętrza symetryczny. Czworak dostępny 2 wejściami w ścianach szczytowych. Bryła: przystopadkościenne, jednokondygnacyjna, niepodpiwniczona, o dachu wyższym od zrębu. Elewacje: pn, pld.,

drzwi jednoskrzydłowe, deskowe, na pozostałych osiach ścian okna: jednoskrzydłowe, 9-kwaterowe /ściana pn. wsch./ z jednoskrzydłową okiennicą, 4-skrzydłowe, wielokwaterowe z okiennicami oraz 3-skrzydłowe, 3-kwaterowe /ściana pld./ Szczyty odeszkowane wielowarstwowo, w nich okienka strychowe. Elewacje zwieńczone prostym, skrzynkowym, uskokowym gzymsem.

<p>20. Najpilniejsze postulaty konserwatorskie</p> <p>Postuluje się wpisanie budynku do rejestru zabytków, pozostawienie "in situ" oraz poddanie go remontowi, a w szczególności wymienić należy: więźbę dachową, strop oraz pokrycie dachowe, zabezpieczyć ściany przed dalszym zużyciem.</p>
