Nr 2997 PODLASKIE

PRZYTULEK DZIECIĘCY - SIEROCINIEC

1892 r.

ŁOMŻA

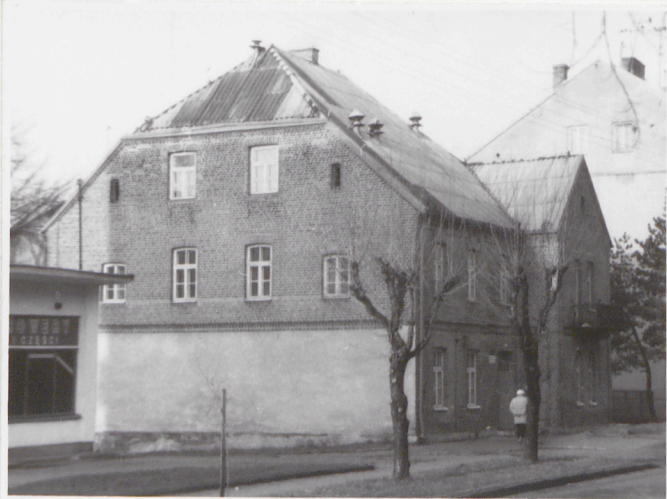
1

- 1-3. Elewacja frontowa (wsch.).
- 4-5. Elewacja boczna (pd.).
6. Elewacja boczna (pn.) i fragment ryzalitu elewacji frontowej.
7. Elewacja tylna (zach.).
8. Elewacja frontowa.
9. Elewacja frontowa, balkon.
10. Elewacja frontowa, wejście główne.
11. Elewacja frontowa, fragment.
