1. Obiekt

DOM MIESZKALNY (KAMIENICA)

ŁOMŻA

ul. Bernatowicza 9

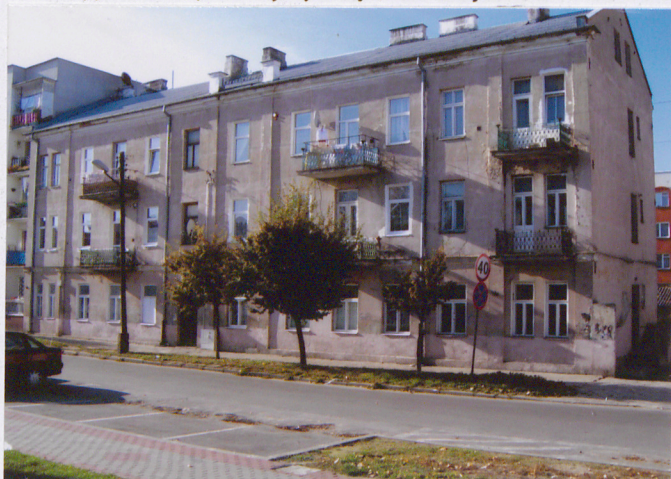
Fot. Widok ogólny od wschodu

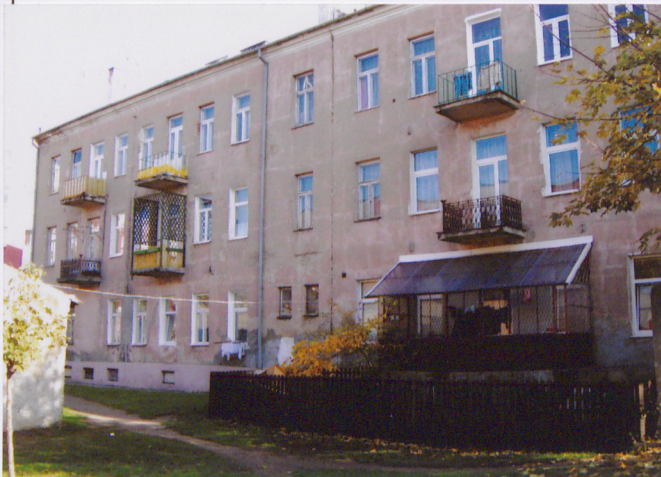
północno- zachodnia, od strony podwórza, wzdłużna: czternastoosiowa, na cokole, zamknięta gzymsem wieńczącym. W przyziemiu od osi trzeciej od zachodu wtórnie zamurowana, w osi dziewiątej dwa prostokątne jednoskrzydłowe okna, na szerokości osi dziesiątej – dwunastej okratowany taras. W kondygnacji drugiej i trzeciej w osiach od zachodu trzeciej, szóstej oraz dwunastej balkony, w pozostałych osiach okna dwuskrzydłowe z nadświetlem lub jednoskrzydłowe dwupolowe.

Fot. Elewacja płn.-zach. – tylna

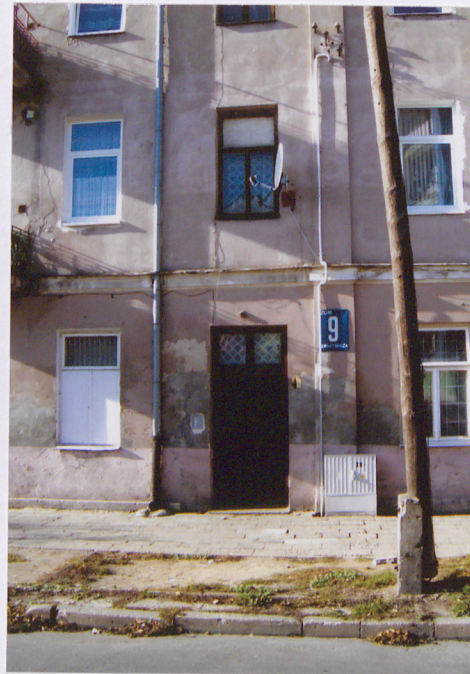
Elewacje: południowo - wschodnia, od strony ul. Bernatowicza, frontowa: jedenastoosiowa, na niewielkim cokole, symetryczna, kondygnacja druga oddzielona uskokowym gzymsem. Osie skrajne oraz ujęte parami lizen, mieszczą podwojone węższe od pozostałych w tej elewacji otwory: w skrajnej osi wschodniej we wszystkich kondygnacjach okienne, w osi zachodniej w przyziemiu otwory okienne, w kondygnacji drugiej i trzeciej otwory okienne i drzwiowe z przeszkloną górną płyciną i nadświetlem. Oś środkowa również ujęta parą lizen nad którymi w dachu połączonych ozdobną metalową kratą. W przyziemiu, w osi piątej od wschodu dwuskrzydłowe płycinowe drzwi wejściowe z dwukwaterowym nadświetlem. W osiach trzeciej i siódmej w obu górnych kondygnacjach balkony, do których wiodą drzwi o przeszklonej górnej płycinie, z nadświetlem. W pozostałych osiach okna dwuskrzydłowe z nadświetleniem bądź jednoskrzydłowe dwupolowe.

Fot. Fragment elewacji
od ul. Bernatowicza

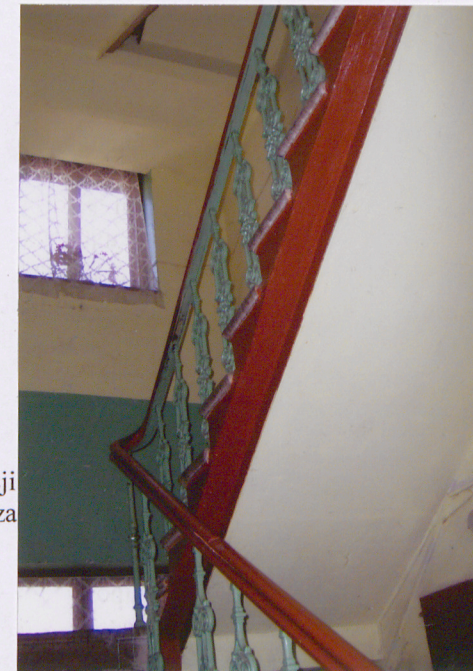
Fot. Balustrada
schodów

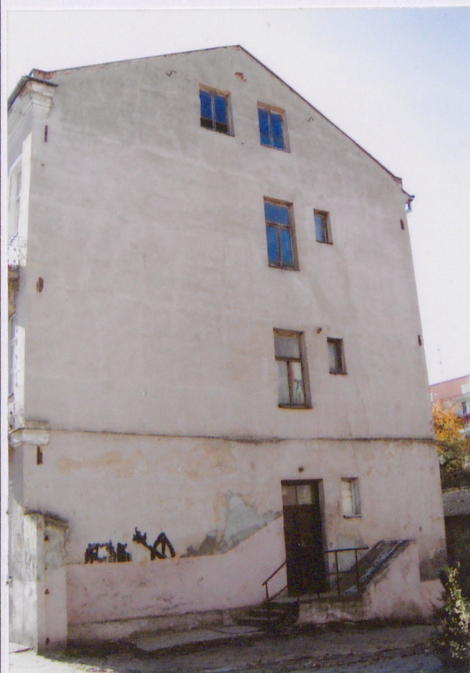
północno – wschodnia, szczytowa: jednoosiowa, niesymetryczna, w szczycie gzyms wieńczący, kondygnacje pierwsza od drugiej oddzielona gzymsem kordonowym. W przyziemiu, na osi dwuskrzydłowe drzwi wejściowe z nadświetlem, poprzedzone podestem z balustradą stalową, usytuowanym na wejściu do piwnicy. Do podestu wiodą schody. Po południowej stronie drzwi wejściowych małe prostokątne, jednoskrzydłowe okno równające do górnej krawędzi otworu wejściowego. W kondygnacji drugiej i trzeciej nad wejściem okna dwuskrzydłowe z nadświetleniem, po ich południowej stronie małe okno, jak w przyziemiu. W szczycie, po obu stronach osi podłużnej okna dwuskrzydłowe.

Fot. Elewacja szczytowa płn.-wsch.

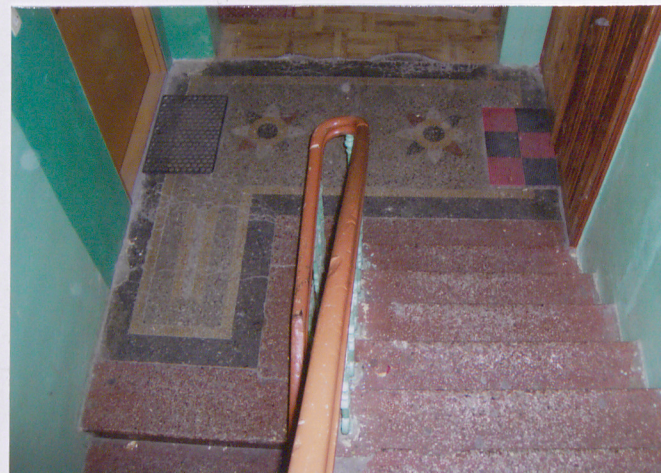
Fot. Posadzka na klatce schodowej

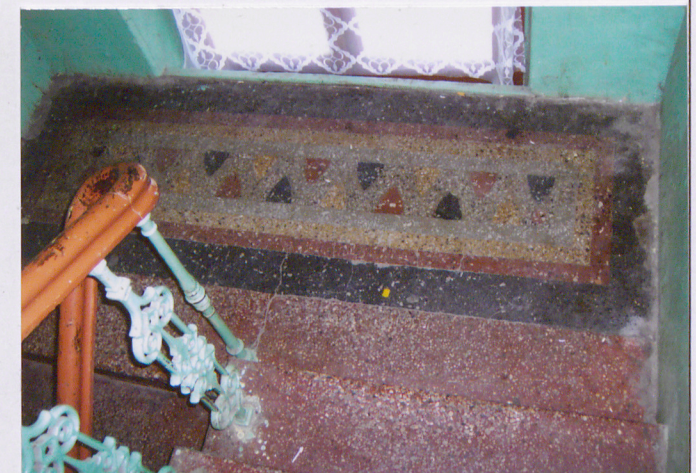
Fot. Posadzka na spoczniku - półpiętro

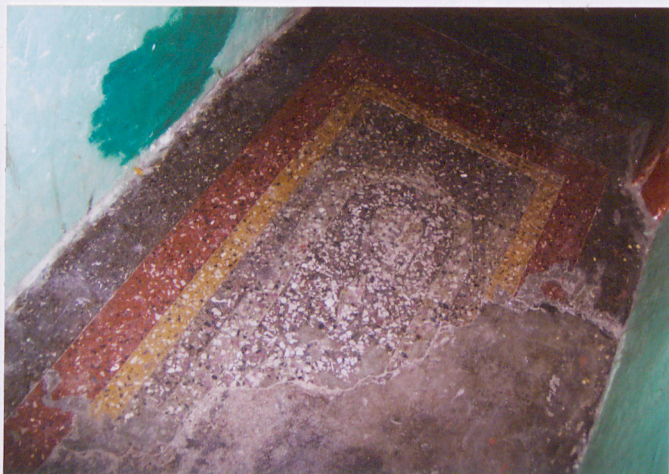
Fot. Posadzka na korytarzu

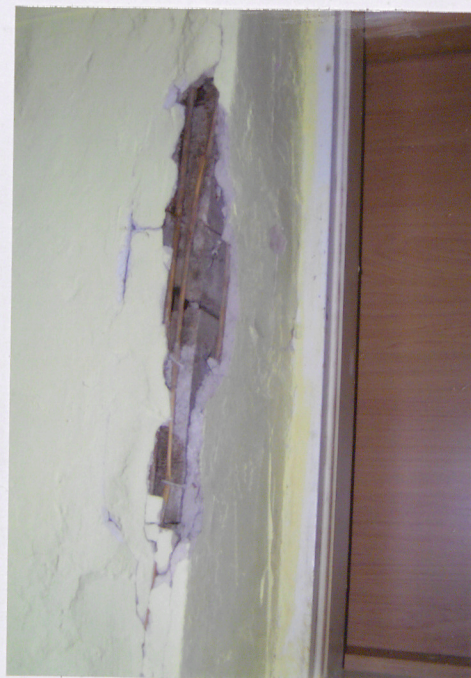
14. Kubatura	15. Powierzchnia użytkowa	16. Przeznaczenie pierwotne	17. Użytkowanie obecne
ok. 3036 m ³	361 m ²	mieszkalne	mieszkalne
18. Prace budowlane i konserwatorskie, ich przebieg i dokumentacja		19. Stan zachowania (fundamenty, ściany zewnętrzne, sklepienia, stropy, konstrukcje dachowe, pokrycie dachu, wyposażenie, izolacje).	
Częściowo wymieniono stolarkę okienną na współczesną jednoskrzydłową z PCW oraz drzwi balkonowe.		Fundamenty w dobrym stanie, ściany zewnętrzne i wewnętrzne w dobrym stanie. Drobne ubytki tynku. Pokrycie dachu w średnim stanie.	
		20. Najpilniejsze postulaty konserwatorskie

Fot. Fragment ściany z ubytkami w tynku
- widoczny materiał budowlany
