1. Obiekt

DOM MIESZKALNY (KAMIENICA)

3. Miejscowość

ŁOMŻA

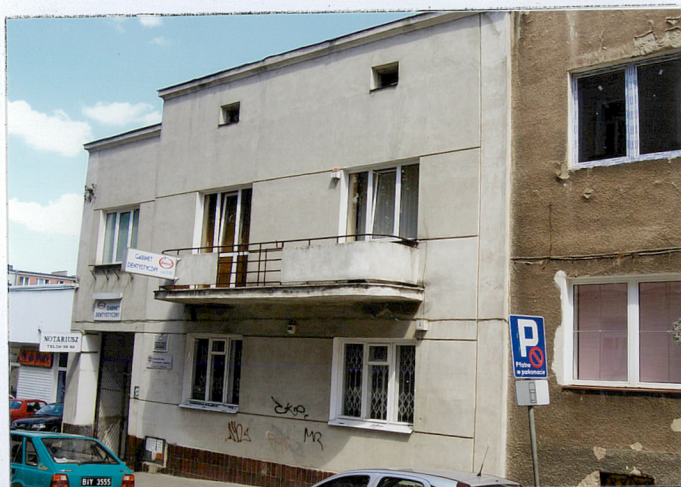
Fot. Elewacja frontowa, południowo-zachodnia

**frontowa, południowo- zachodnia:** trzyosiowa, zamknięta gzymsem uskokowym z fasetą, naroża zaznaczone pionowymi bruzdami w tynku, podziały poziome wyznaczają bruzdy poziome poprowadzone na przedłużeniu dolnych i górnych krawędzi okien. Skrajna oś zachodnia, niższa, cofnięta uskokowo, w jej przyziemiu brama przejazdowa wyżej okno trzyskrzydłowe. W przyziemiu partii wschodniej dwa analogiczne okna, z których zachodnie zakratowane, w kondygnacji drugiej balkon na szerokości dwu osi o zaokrąglonych narożach z balustradą przy narożach z cienkiej płyty żelbetowej, pośrodku z ozdobnej kraty stalowej, w osi zachodniej okno trzyskrzydłowe, w którym zamiast skrzydła środkowego wejściowe na balkon, w osi wschodniej okno trzyskrzydłowe. Wyżej, pod gzymsem trzy niewielkie leżące prostokątne otwory okienne oświetlające poddasze.

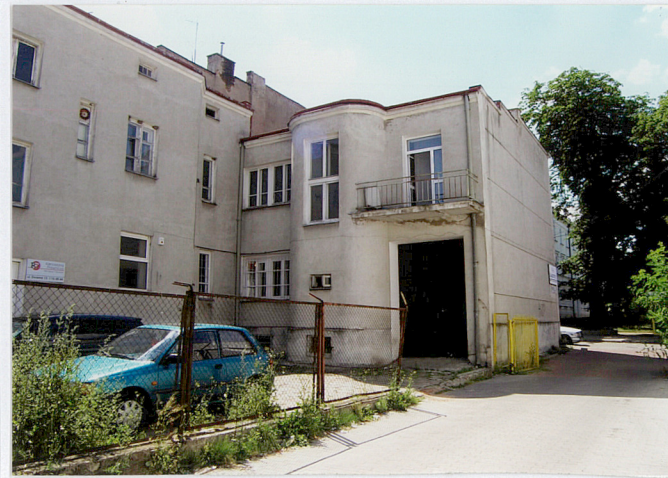
Fot. Widok od zachodu
