Nr 2988

KAMIENICA

ŁOMŻA

ul. Dworna 15 / ul. Krótka 1
18 – 400 Łomża

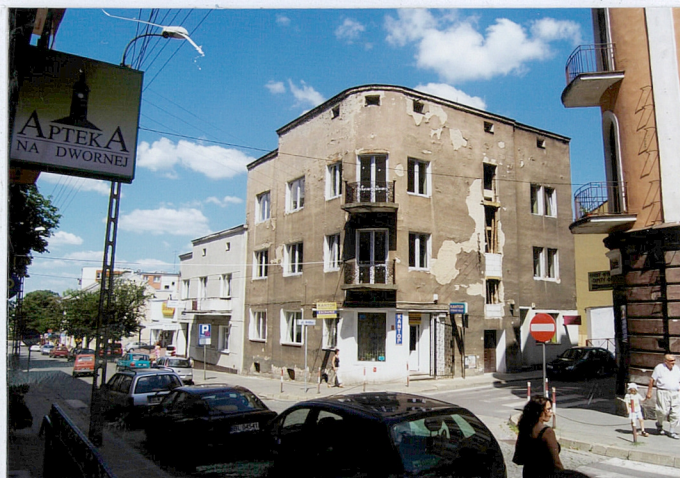
Fot. Widok ogólny od południa

południowo- zachodnia : trzyosiowa, zamknięta uskokowym gzymsem z rolki ceglanej; skrajna oś zachodnia cofnięta uskokowo; we wszystkich osiach okna dwuskrzydłowe rozwierno – uchylne. Narożnik południowy zaokrąglony, w w przyziemiu większe od pozostałych okno wystawowe, nieotwierane, w górnych kondygnacjach balkony, do których wiodą drzwi dwuskrzydłowe, przeszklone, pod gzymsem małe prostokątne leżące okienka strychowe.

południowo- wschodnia: trzyosiowa, skrajna oś północna cofnięta uskokowo. Na osi poprzecznej w przyziemiu prostokątny otwór wejściowy z dwuskrzydłowymi drzwiami wejściowymi, o nierównych skrzydłach , wyżej trzy prostokątne otwory, wyłamane z linii okien elewacji, oświetlające klatkę schodową, obecnie bez oszklenia. W osi południowej w przyziemiu jednoskrzydłowe drzwi wejściowe, wyżej okna dwuskrzydłowe; w osi północnej w przyziemiu pojedyncze okno jednopolowe, nieotwierane, wyżej okna bliźniacze jednoskrzydłowe, rozwierano – uchylne. Nad wszystkimi osiami elewacji wschodniej, pod gzymsem małe prostokątne leżące okienka strychowe.

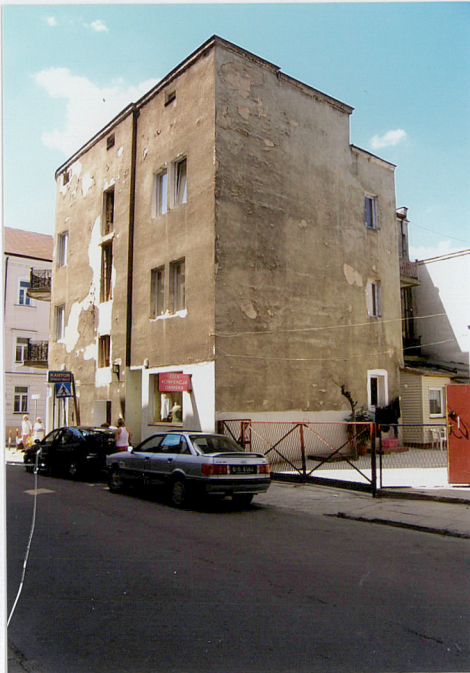
północno-wschodnia: niesymetryczna, dwuosiowa partia zachodnia, cofnięta uskokowo, w przyziemiu zasłonięta przybudówką w której od pld. kwadratowe okienko, dalej prostokątne drzwi jednoskrzydłowe, nad którymi daszek wspornikowy. W kondygnacji drugiej, nad przybudówką w osi wschodniej okna jednopolowe, w osi płn. balkony z drzwiami przeszklonymi dwuskrzydłowymi. Partia południowa elewacji, wysunięta przed północną, uskokowo obniżająca się ku północy, z jedną osią przy narożniku płn.-wsch., w niej okno jednopolowe we wszystkich kondygnacjach, pozostała część elewacji ślepa.

Fot. widok od pñ.-wsch.
