KAMIENICA

k. XIX w.

ŁOMŻA

ul. Dworna 21

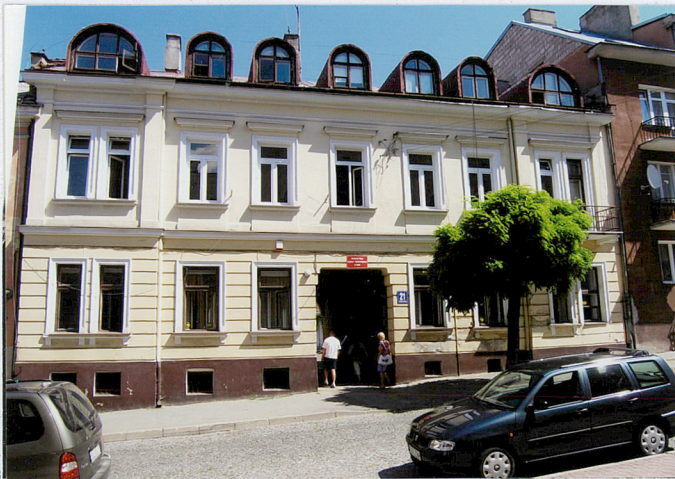
Fot. Elewacja frontowa - od ul. Dwornej

frontowa – południowo- zachodnia, od strony ul. Dwornej: siedmioosiowa, dwukondygnacyjna, na wydatnym cokole w którym prostokątne, zamknięte płaskim lukiem otwory okienne; zwieńczona gzymsem, kondygnacje oddzielone gzymsem kordonowym, pierwsza kondygnacja boniowana, nad oknami w kondygnacji drugiej krótkie gzymsy; osie skrajne podkreślone płytkami ryzalitami, ujęte lizenami, w nich w obu kondygnacjach bliźniacze okna jednoskrzydłowe. Na osi poprzecznej w przyziemiu brama przejazdowa, zamknięta sklepieniem płaskim wspartym na uskokowo nadwieszonych boniach. W pozostałych osiach okna dwuskrzydłowe z nadświetleniem. W partii dachu siedem facjat, skrajne szersze od pozostałych z trójskrzydłowymi oknami z półkoliście zamkniętym trójkwaterowym nadświetleniem, w osiach wewnętrznych facjaty z oknami dwuskrzydłowymi z półkoliście zamkniętym dwukwaterowym nadświetleniem.

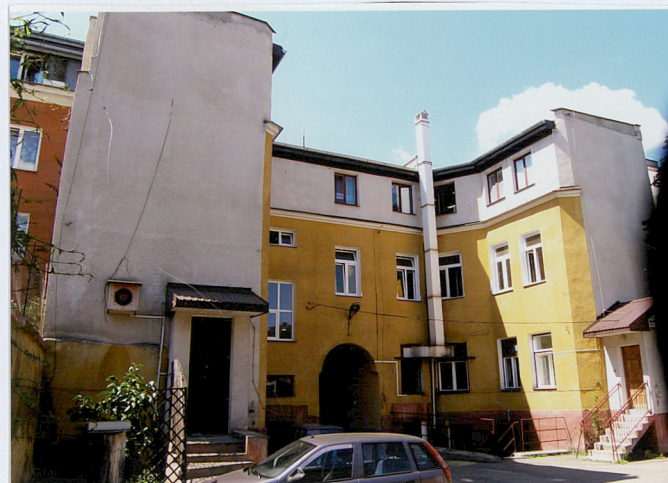
północno-wschodnia, podwórzowa: trzykondygnacyjna, trzyosiowa, niesymetryczna, kondygnacja trzecia oddzielona gzymsem uskokowym, zamknięta okapem, w niej wszystkie okna dwuskrzydłowe. W przyziemiu, na osi poprzecznej brama przejazdowa, zamknięta lukiem pełnym nadwieszonym wspornikowo; nad bramą w kondygnacji drugiej okno dwuskrzydłowe z nadświetleniem. W osi wschodniej okna oświetlające klatkę schodową, wyłamane z linii okien poszczególnych kondygnacji: dolne i górne małe, dwuskrzydłowe, środkowe czteroskrzydłowe, większe od pozostałych. W osi zachodniej oraz w trójosiowych oficynach, połączonych skośnymi ścianami z korpusem okna dwuskrzydłowe z nadświetleniem. W szczytowej ścianie oficyny wschodniej w przyziemiu drzwi jednoskrzydłowe, do których wiodą schody o sześciu stopniach ze spocznikiem; nad wejściem daszek wspornikowy kryty blachą; do ściany szczytowej oficyny zachodniej dostawiono przybudówkę nakrytą daszkiem pulpitowym, z jednoskrzydłowymi drzwiami wejściowymi, do których wiodą schody o dziewięć stopni. W kondygnacji drugiej ściany wschodniej oficyny wschodniej, widoczne z sąsiedniej posesji dwa prostokątne otwory okienne z nadświetleniem, zsunięte ku południu; w kondygnacji trzeciej ujęte lizenami po środku masywny blok komina.

Fot. Widok od północy na elewację podwórzową
