482/1

DWÓR (OB. NIEUŻYTKOWANY – 1)  
w zespole dworsko-folwarczno-ogrodowym

2. Czas powstania  
1928 r.

3. Miejscowość  
KONIECBÓR

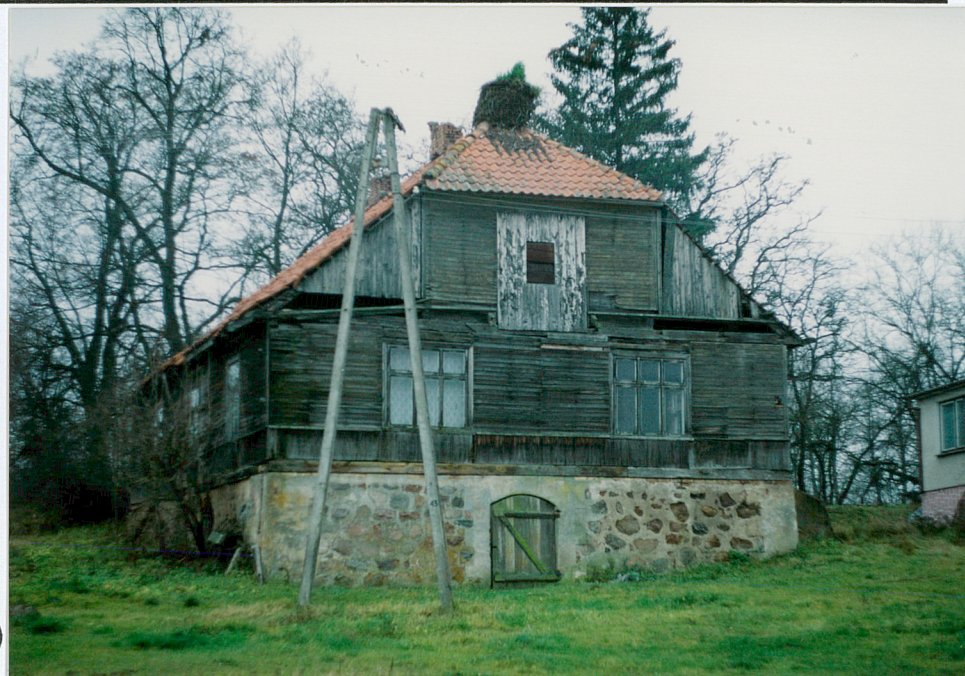
3

Elewacja północno-wschodnia: dwuosiowa, z otworem drzwiowym po środku w partii piwnicy i otworami okiennymi na osiach w przyziemiu. Elewacja pozbawiona zdobień.

1. Elewacja północno-zachodnia (frontowa).
2. Elewacja południowo-wschodnia.
3. Elewacja północno-wschodnia.
4. Elewacja południowo-zachodnia.
5. Elewacja północno-zachodnia (frontowa): schody na ganek i ganek z zadaszeniem wspartym na dwóch ceglanych kolumnach – widok od zachodu.
6. Ganek (przy elewacji frontowej) z zadaszeniem wspartym na dwóch ceglanych kolumnach – widok od północnego wschodu.
7. Schody betonowe prowadzące na ganek – widok od zachodu.
8. Elewacja północno-wschodnia – okno ościeżnicowe, dwupoziomowe, trójdzielne.
9. Elewacja południowo-wschodnia – okno ościeżnicowe, trójpodziałowe, z górną częścią otwieraną odchylnie.
10. Drzwi wejściowe do piwnicy.
11. Wnętrze – drzwi płycinowe, jednoskrzydłowe.
12. Wnętrze – drzwi płycinowe, dwuskrzydłowe.

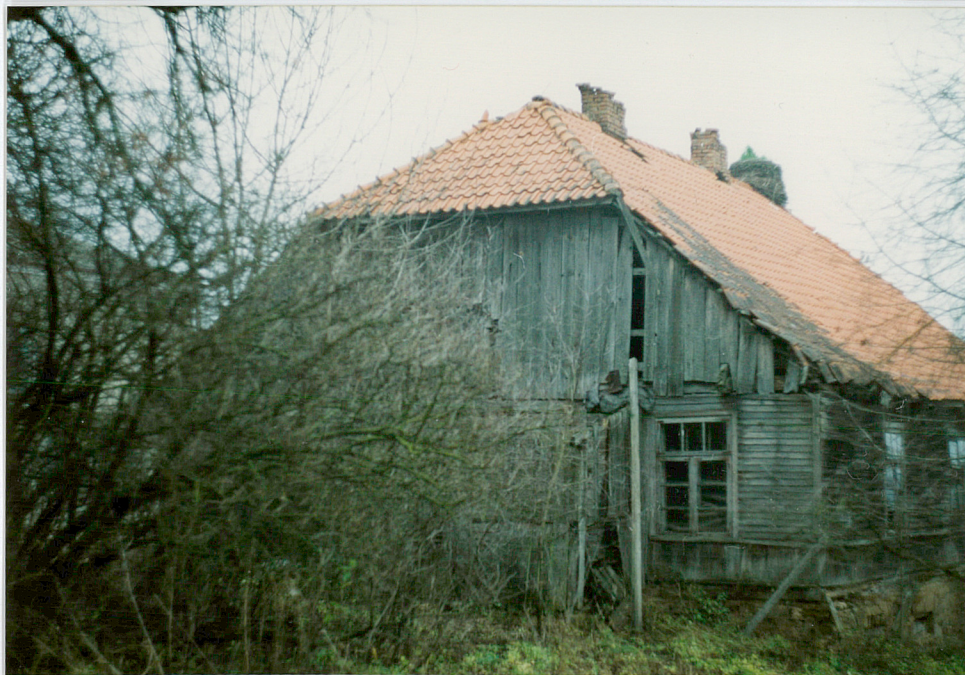
4

Elewacja południowo-zachodnia: trzyosiowa, z otworem okiennym blisko osi środkowej i z otworami okiennymi na osiach. Elewacja pozbawiona zdobień.

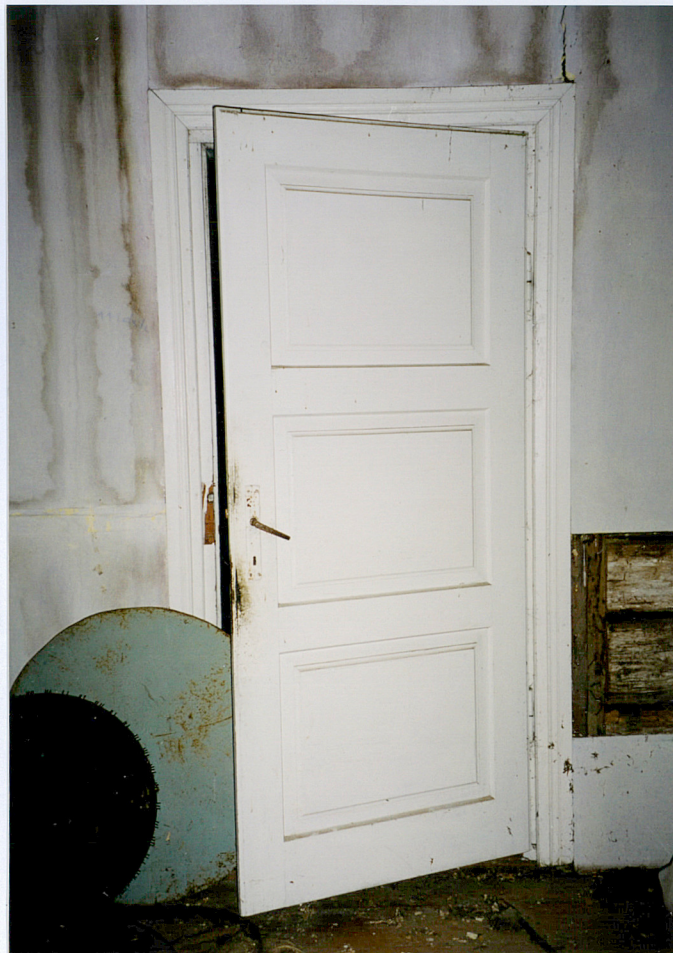
11

Drzwi: zewnętrzne- drewniane, jednoskrzydłowe, deskowo-listwowo-zastrzałowe, zwieńczone łukiem odcinkowym z cegieł i płycinowe, dwuskrzydłowe, szklone górą, zwieńczone nadprożem z drewna w kształcie odcinka; wewnętrzne- drewniane, płycinowe, jedno- i dwuskrzydłowe zwieńczone nadprożem z belki drewnianej.
