1. Obiekt

Budynek mieszkalny

S U W A Ł K I

4. Adres ul. Wigierska
ul. Świerczewskiego nr 8
 nr hipoteczny

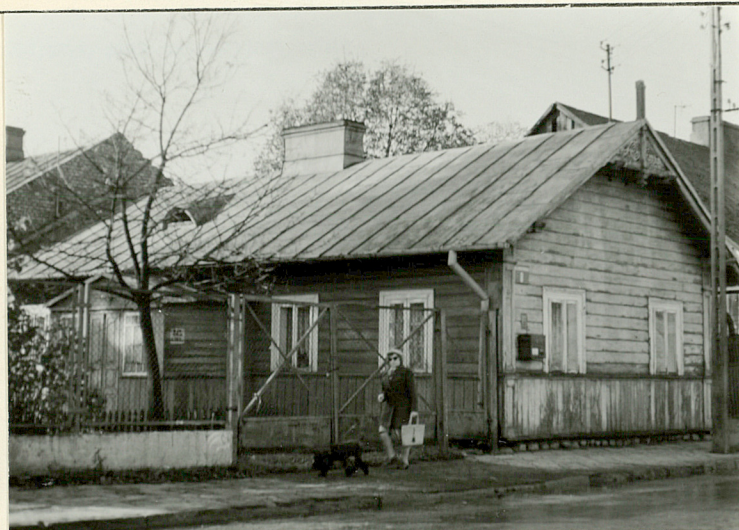
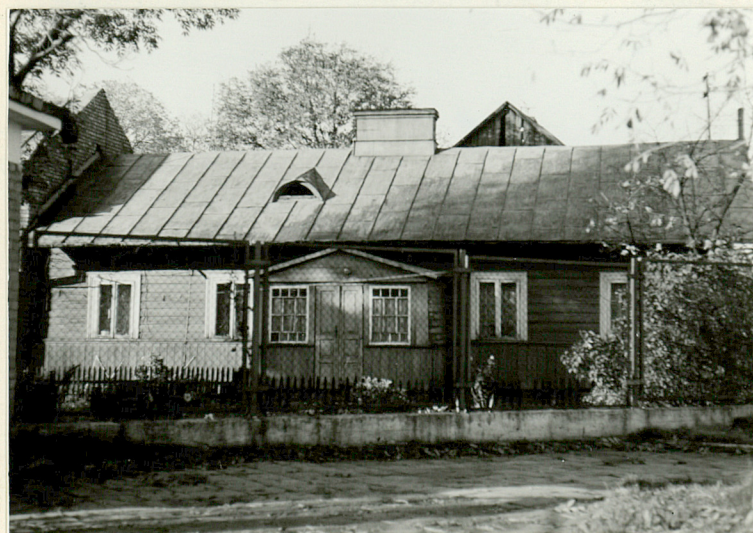
11.

Budynek mieszkalny usytuowany w południowej pierzei ulicy Świerczewskiego, ustawiony szczytem do osi ulicy, elewacją frontową zwrócony na wschód. Drewniany, parterowy, konstrukcji zrębowej, na podmurówaniu ceglanym otynkowanym, podpiwniczony. Wzniesiony na rzucie prostokąta z prostokątnym obudowanym gankiem od wschodu oraz z dużą, murowaną oficyną przylegającą od południa. Budynek szerokofrontowy, dwutraktowy, symetryczny z sienią na osi środkowej równą głębokości traktu. Po obu stronach sieni /w trakcie wschodnim/ po jednym pomieszczeniu, w trakcie zachodnim trzy pomieszczenia w amfiladzie. /z południowo-zachodniego pomieszczenia wydzielona mała kuchnia/. Wtórne wejście do budynku z oficyny. Elewacja frontowa wschodn.: 5-osiowa, oszalowana w dwu strefach oddzielonych profilowaną listwą: do poziomu okna pionowo, powyżej – poziomo ułożonymi deskami na styk. Na osi środkowej elewacja porzedzona gankiem oszalowanym i górą przeszklonym, nakrytym dwuspadowym daszkiem. Z ganku drzwi do sieni podwójne, płycinowe, dwuskrzydłowe, z których wewnętrzne wyposażone w mosiężną klamkę. Na pozostałych osiach elewacji prostokątne otwory okienne wypełnione dwuskrzydłowymi oknami w szerokich, profilowanych opaskach. Elewacja szczytowa od ulicy /półn./: 2-osiowa, na osiach okna jak poprzednio. Oszalowana do okien pionowo, powyżej i półszczyt poziomo. Strefy szalunku oddzielone profilowaną listwą. Po bokach płycinowe deskowe pseudo-pilastry. W zwieńczeniu półszczytu ażurowe deskowe wypełnienie o ornamentach roślinnych, pośrodku ozdobna sterczyna, wychodząca ponad kalenicę. Elewacja wzdłużna zachodn.: oszalowana w całości poziomo, po bokach deskowe pseudopilastry. W części od połudn. wycięte dwa prostokątne otwory okienne zasłonięte. Dach dwuspadowy, konstrukcji krokwiowej, pokryty blachą. Wysunięte połacie tworzą wydatny okap, pod którym ozdobnie wyprofilowane zakończenia krokwi. W połaci od wsch., w części od połudn., mała lukarna półokrągła, w połaci zach. lukarna prostokątna. W kalenicy dachu szeroki profilowany otynkowany komin. We wnętrzu ściany tynkowane, stropy belkowane z podsufitką z płyty pilśniowej, podłogi z desek obite płytą pilśniową. W części budynku od południa leżak do komina, który w części od północy. Budynek wyposażony w instalację elektryczną.

14. Kubatura 270 m ³	15. Powierzchnia użytkowa 100m ²	16. Przeznaczenie pierwotne budynek mieszkalny	17. Użytkowanie obecne budynek mieszkalny
18. Prace budowlane i konserwatorskie, ich przebieg i dokumentacja		19. Stan zachowania (fundamenty, ściany zewnętrzne, ściany wewnętrzne, sklepienia, stropy, konstrukcje dachowe, pokrycie dachu, wyposażenie i instalacje) Belki ścian w przyziemiu do wymiany. Materiał ścian zawilgocony. Pokrycie dachu do wymiany. Stolarka okienna i drzwiowa zniszczona w ok. 70 %.	
20. Najpilniejsze postulaty konserwatorskie Budynek zachować in situ w zespole ulicy. We wnętrzu odtworzyć podsufitkę deskową.
